Castello a Shayzar (SIRIA)

committenza: Ministero per gli affari esteri italiano

progettisti: Prof. Ing. Lorenzo Jurina, Arch. Gaiànè Casnati

ultimazione dei lavori: 2003

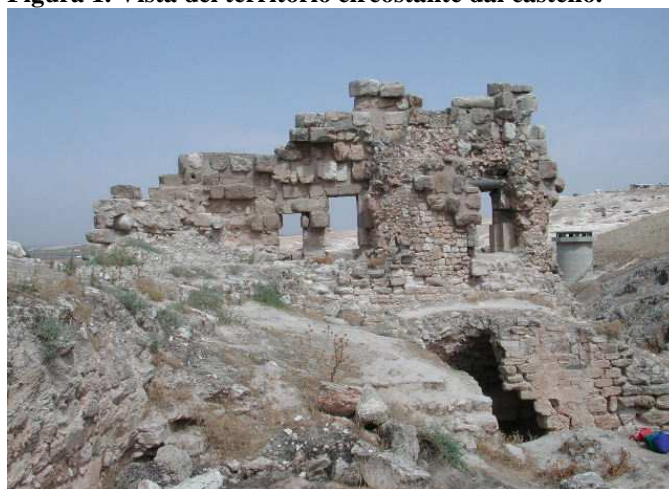
Figura 2. Vista di alcuni resti del castello.

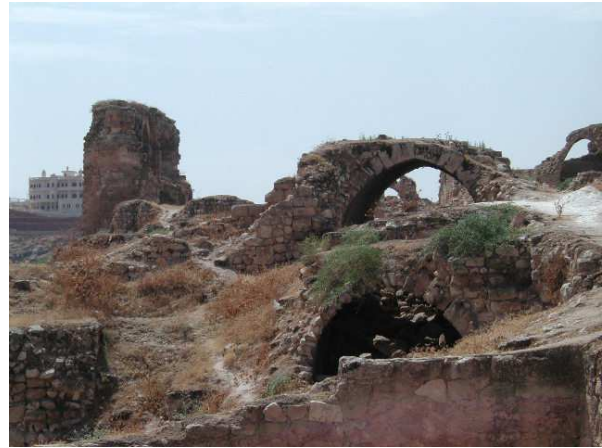
Figura 3. Resti di alcune strutture voltate.

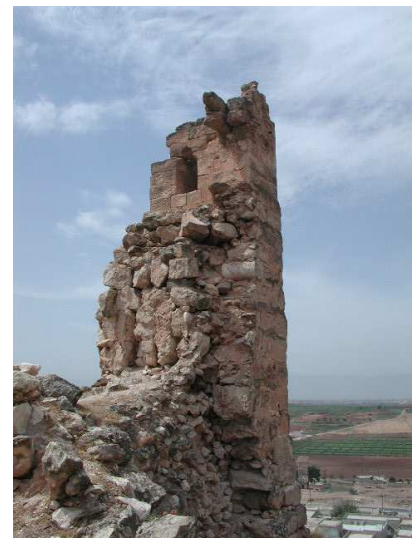
Figura 4. resti di muri isolati molto disgregati.
