Chiesa della Manta a Manta (CN)

committenza: F.A.I. -Fondo per l'Ambiente Italiano

progettisti: Prof. Ing. Lorenzo Jurina

ultimazione dei lavori: 2004

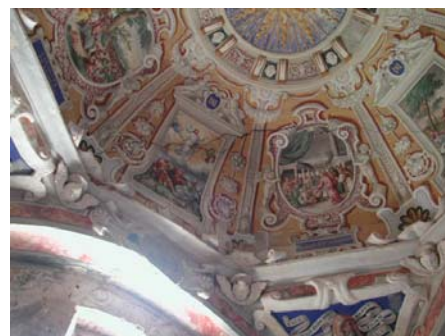
Come appare dalla lettura del quadro fessurativo, la volta presentava un'importante lesione, con andamento orizzontale, che attraversava l'intero spessore murario, riconducibile ad un fenomeno di cedimento fondale della zona nord – ovest della cappella stessa. Tale situazione di dissesto risultava essere di concreto rischio, e appare chiaro che il tentativo passato di bloccare il fenomeno in atto mediante la realizzazione di un muro di sostegno esterno non è stato efficace.

Figura 2. Vista intradossale della cupola fessurata.

L'intervento proposto ha previsto, in primo luogo, l'iniezione di resine ureiche espansive sotto al piano di fondazione, con lo scopo di aumentare la resistenza meccanica del terreno e sollevare la fondazione stessa fino ad una quota prestabilita.

In seguito si è proceduto con il consolidamento della muratura della zona ovest della cappella (come indicato sulla tavola di progetto), da attuarsi mediante la predisposizione di un reticolo di fori, eseguiti con una leggera inclinazione verso il basso, allineati orizzontalmente e verticalmente ad una distanza costante di 40 cm uno dall'altro. Al loro interno è stata iniettata una miscela di leganti idraulici e cariche di elevata finezza, priva di cemento.

Una volta bloccato il fenomeno di cedimento delle fondazioni si è intervenuti all'estradosso della volta, realizzando una cappa in malta di calce idraulica e cocchiopesto dello spessore di 6cm, da gettare previa accurata pulizia della superficie della volta stessa. In tale spessore è stata annegata una rete elettrosaldata da 8 mm di diametro, 15 x 15 cm, interrotta in corrispondenza dei quattro

costoloni esistenti; questi ultimi sono stati quindi forati ciascuno in tre punti, per permettere l'inserimento di barre di collegamento in acciaio inox.

Tale cappa è stata poi collegata alle murature perimetrali mediante connettori a parete costituiti da barre in acciaio inox A posati con inclinazione sull'orizzontale di circa 30° e inghisati con resina epossidica.

Con questo intervento di consolidamento si è aumentato lo spessore della volta, incrementandone il coefficiente di sicurezza, ridotto in seguito all'aprirsi della lesione, fino a riportarlo ad un valore adeguato.

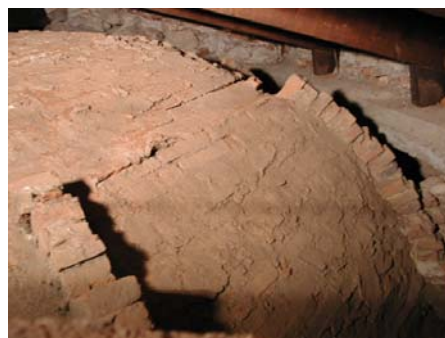
Figura 3. Vista estradossale della cupola fessurata.

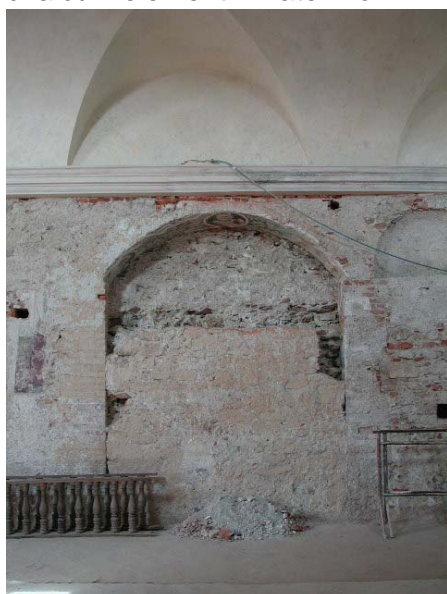
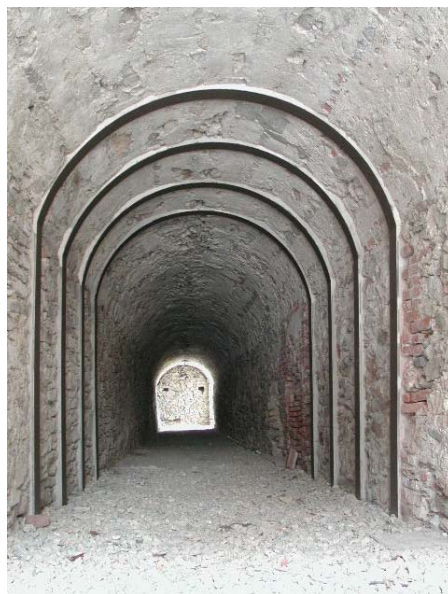
Alla ridotta sezione muraria della zona della galleria, dovuta alla presenza della nicchia nel lato nord della chiesa, si aggiungeva una tessitura molto disomogenea e caratterizzata dalla mancanza di alcuni elementi in laterizio.

Figura 4. Vista della nicchia e della galleria laterale alla chiesa.

L'intervento proposto è consistito nel consolidamento di tale muratura, la quale ha il compito di sopportare anche i carichi derivanti dalla volta a botte sovrastante; è stato previsto dunque il posizionamento all'intradosso della volta stessa di tre piastre in acciaio trattate con processo passivante ad alta efficacia e ancorate alla muratura mediante barre filettate in acciaio.

Tali piastre sono state collegate

alla correa in c.a. esistente, previa rimozione dell'elemento prefabbricato e del terreno sottostante il piano di calpestio della galleria.

Con questo intervento si è inteso aumentare la stabilità della porzione di muratura interessata dalla riduzione di sezione.
