## Ex Noviziato dei Gerolomini a Ospedaletto Lodigiano (LO)

*committenza:* Ministero dei Beni culturali  
*progettisti:* Prof. Ing. Lorenzo Jurina  
*ultimazione dei lavori:* 2004

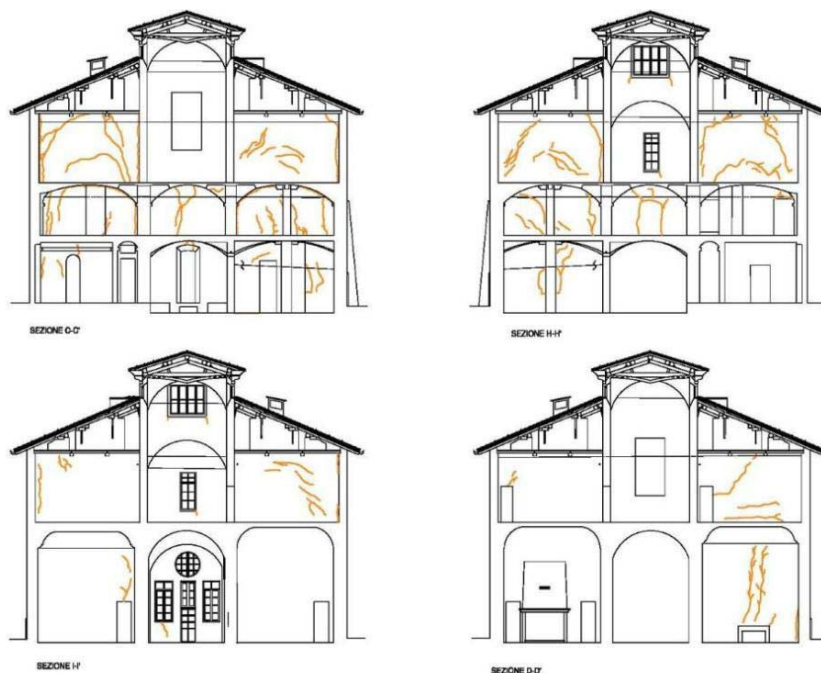
Dal sopralluogo effettuato e dall'analisi dettagliata del quadro fessurativo è emerso uno stato di degrado strutturale della muratura del Noviziato. Malgrado gli incatenamenti realizzati in varie epoche, si comprende come le spinte orizzontali trasmesse dalle volte ai muri perimetrali non siano state adeguatamente controbilanciate. Questo fenomeno è stato probabilmente accentuato dalla presenza di sovrastanti capriate lignee degradate, in cui i puntoni esercitavano anch'essi una spinta orizzontale. Pertanto i muri della lunga navata tendevano ad allontanarsi tra loro.

Figura 2. Rilievo del quadro fessurativo in sezione trasversale.

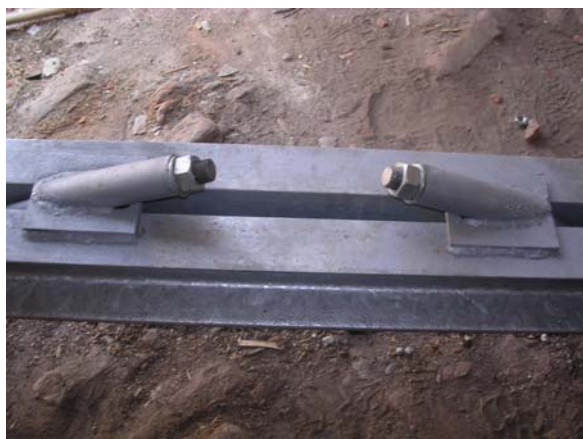
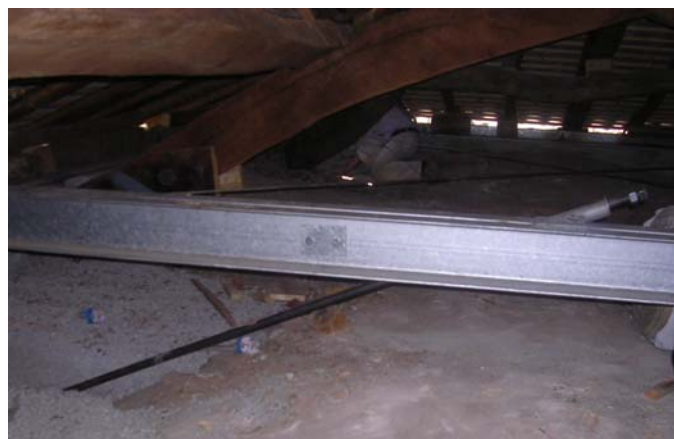
**Figura 3. Dettagli delle "graffette" estradosali.**

L'intervento ha previsto l'introduzione di "graffette" metalliche, (catene metalliche estradossali) da mettere in opera per opporre un contrasto alle forze orizzontali esercitate dalle volte a crociera.

Le "graffette" sono state realizzate mediante una trave orizzontale composta da una coppia di profilati metallici collocati ai due lati della catena esistente, collegati tra loro mediante piastre in acciaio. Ad ogni profilo sono state saldate due barre inclinate in acciaio, inghisate alla muratura perimetrale con malta epossidica e filettate all'estremità libera.

Una volta messe in opera, le barre sono state tesate, sottoponendo la muratura perimetrale ad una forza con direzione trasversale, applicata in vicinanza dell'imposta della volta; la componente verticale viene contrastata dal carico trasmesso alla muratura dalla trave orizzontale, mentre la componente orizzontale è stata deputata a contrastare la forza divaricante generata dalla volta. In tal modo è stato ottenuto un effetto di confinamento operando esclusivamente all'estradosso.

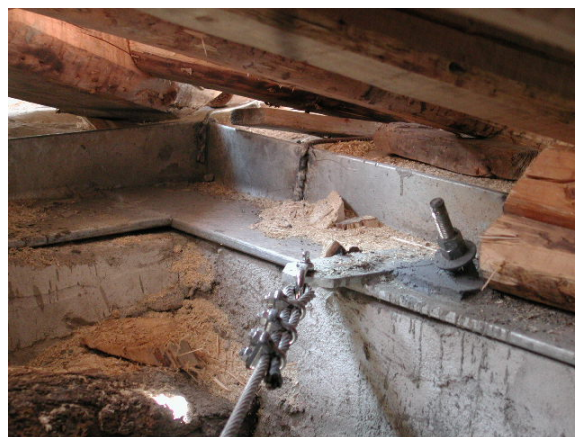
**Figura 4. Corrente perimetrale e ancoraggio dei cavi di controvento.**

Lungo tutta l'estensione dei muri perimetrali è stato poi fissato un elemento corrente su cui non solo si appoggiano tutte le "graffette" e su cui trovano ancoraggio le barre metalliche con capochiave che legano le due pareti frontali.

Per migliorare ulteriormente la stabilità globale dell'edificio, sono stati posti all'estradosso delle volte due trefoli di acciaio di controvento per ogni campata, ancorati al profilo; tali tiranti sono dotati di un tenditore in acciaio che permette di controllarne il tesaggio. Due catene metalliche sono state infine inserite all'interno dello spessore murario delle due pareti frontali, per migliorare l'ammorsamento delle quattro murature perimetrali.

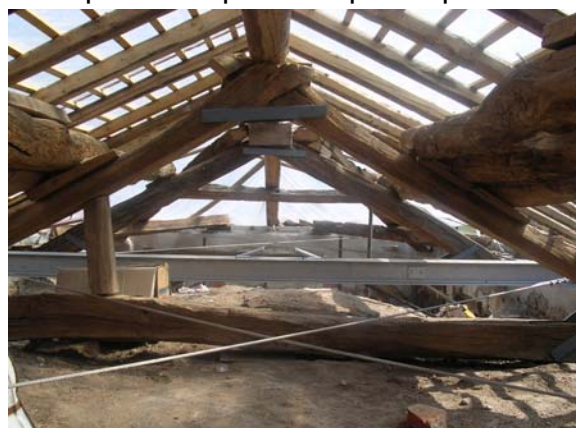
**Figura 5. Viste generale dell'intervento nel sottotetto.**

Per consolidare le capriate lignee esistenti, si è studiato un elemento metallico di sostegno e/o di rinforzo il più flessibile possibile, in modo da adattarsi alle diverse geometrie degli elementi lignei degradati. Tali "cavalletti", sfruttando la presenza delle "graffette"; essi verranno saldati ai due profili metallici, trovando alloggio ai lati della catena lignea esistente; sono costituiti sostanzialmente da barre filettate e da tubi tondi in acciaio inox collegati nella parte superiore ad una piastra in acciaio basculante.

Si tratta dunque di un elemento regolabile in altezza e adattabile alle diverse inclinazioni dei puntone lignei. Da un punto di vista operativo si è proceduto ad inserire il "cavalletto" all'interno della capriata, si è poi regolata la sua altezza fino a fare aderire il piatto basculante al puntone, fissandolo con viti da legno; attraverso il serraggio dei bulloni è garantita la possibilità futura di controllare il reale funzionamento dell'elemento metallico.
