Torre Civica a Mortara (PV)

committenza: Comune di Mortara

progettisti: Prof. Ing. Lorenzo Jurina, Arch. Alberta Chiari

ultimazione dei lavori: 2005

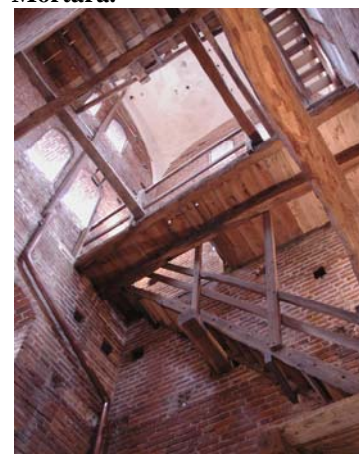
Figura 2.. Vista interna con le scale e i ballatoi in legno

L'intervento sulle strutture lignee è stato rivolto alla messa in sicurezza della scala interna, che si presentava pericolante in corrispondenza di più rampe.

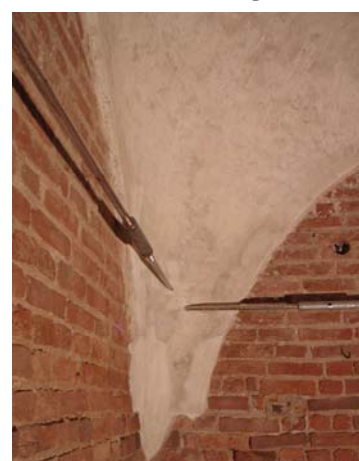
Figura 3. Barre per la cerchiatura interna delle pareti.

- la realizzazione di **tirantature perimetrali** aventi funzione cerchiante, posizionate internamente al campanile, raso muratura, inghisate in essa con resina epossidica;

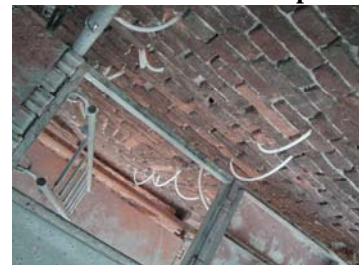
Figura 4. Iniezioni nella muratura.

- la **sigillatura delle principali lesioni** e l'iniezione di riempimento con malta compatibile con l'esistente;
- la **cucitura di una grande fessura** passante sul lato nord tramite barre in acciaio inox, di piccolo diametro, poste a cavallo della discontinuità strutturale

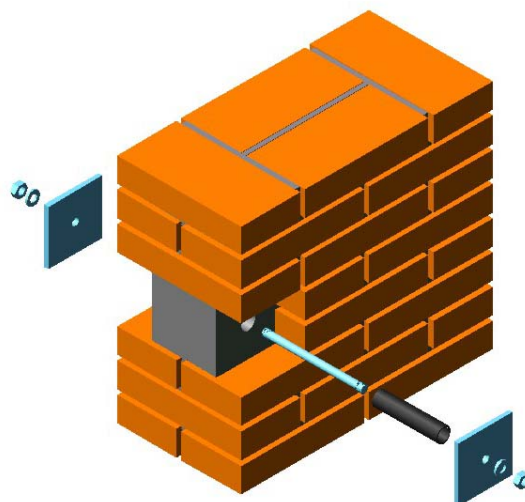
Figura 5. Modello dell'attacco dei tiranti alle buche pontaaie.

- il **ripristino murario** della "lacuna" del paramento esterno in corrispondenza dello spigolo sud-ovest, lasciando traccia del nuovo intervento;
- l'inserimento di **tiranti radiali di confinamento nelle buche pontae**, in grado di contenere la deformazione trasversale della muratura. Questo intervento ha previsto l'alloggiamento di tiranti in acciaio inox, fissati all'interno delle buche pontae con malta compatibile dotata di buona aderenza con l'esistente, caratterizzata da un'elevata resistenza e deformabilità. I tiranti sono stati tesati tramite piastre di contrasto, interne alle buche pontae ed opportunamente arretrate rispetto al filo esterno della muratura, in modo da risultare poco visibili e quindi poco invasive dal punto di vista estetico. La tesatura dei vari tiranti, da valutare in sede di progetto e da controllare periodicamente a lavori eseguiti, ha permesso di confinare

strutturalmente la muratura del campanile tramite forze orizzontali di compressione imposte in modo pressoché uniforme ed omogeneo, data la regolarità distributiva delle buche pontaaie. Il riempimento delle buche inoltre ha aumentato l'area della sezione reagente e, contemporaneamente, ha reintegrato le discontinuità presenti nella muratura adiacente, tramite l'infiltrazione del legante.

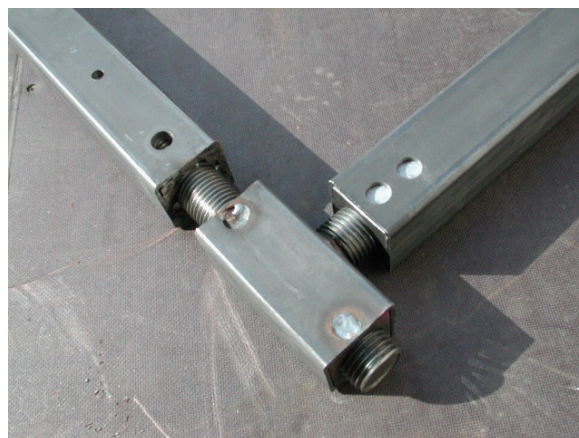
Figura 6. Dettaglio di serraggio dei nuovi elementi metallici di supporto alla scala lignea esistente.

- nuove mensole in acciaio, inghisate nella muratura perimetrale del campanile, di rinforzo e/o di integrazione delle mensole lignee di sostegno della scala;
- sostituzione delle pedate lignee in condizioni di avanzato degrado, pertanto non più recuperabili, con pedate nuove;
- ripristino dei collegamenti delle strutture lignee principali e degli appoggi alla muratura;
- irrigidimento del corrimano tramite la realizzazione di un nuovo corrimano parallelo a quello esistente.

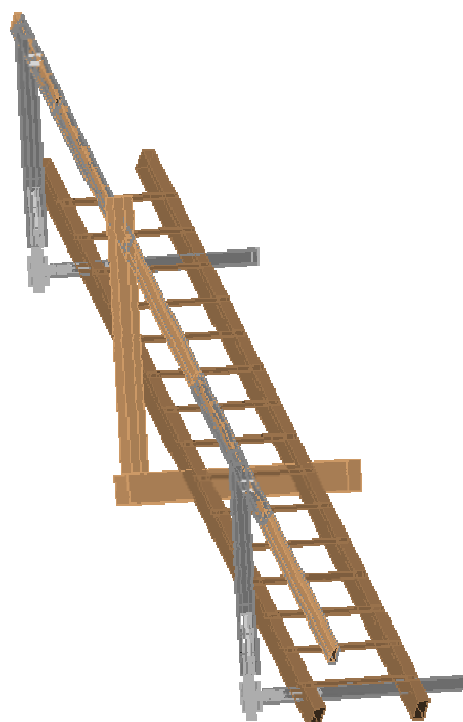
Figura 7. Modello 3D dei nuovi sostegni alla scala lignea.
