Palazzo ex-ACLI a Cornaredo (MI)

committenza: Comune di Cornaredo

progettisti: Prof. Ing. Lorenzo Jurina, Arch. A. Chiari, M. Cavallin, J. Spignese

ultimazione dei lavori: 2005

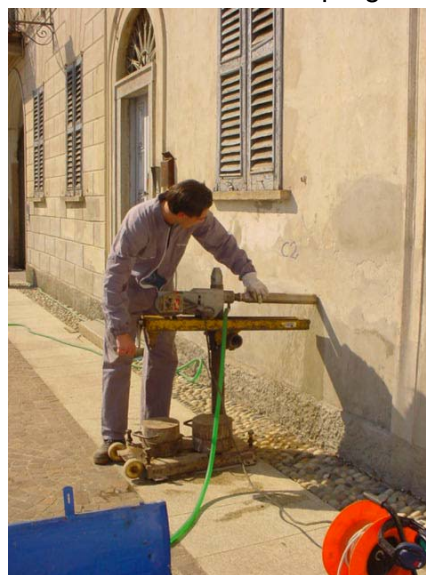
Figura 2. Esecuzione di un carotaggio.

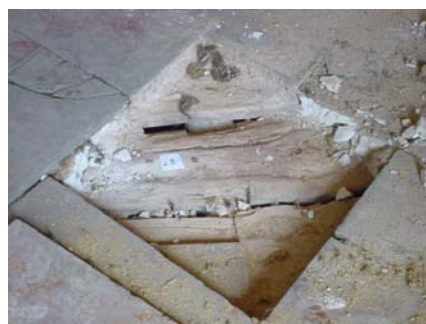
Figura 3. Saggio ispettivo nei pavimenti.

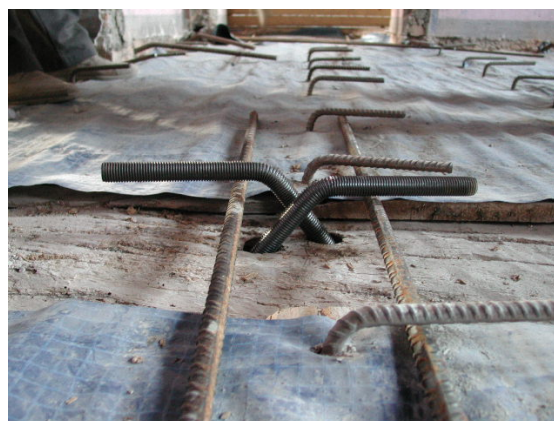
Figura 4. Connettori metallici inghisati nei travetti lignei.

I travetti sono stati consolidati andando a creare una soletta superiore in calcestruzzo armato collegata ai travetti stessi attraverso connettori metallici inghisati con resina epossidica, realizzando una sezione mista legno-calcestruzzo che ha caratteristiche di inerzia molto superiori a quelle del solo travetto in legno.

In questo modo si ottiene una riduzione della sollecitazione sul travetto esistente, riportandolo a condizioni di ammissibilità, e si irrigidisce la struttura nella sua complessità, facendone diminuire la deformabilità e riportandola a valori di freccia ammissibili sia da normativa ($f_{amm}=L/300$), sia a valori compatibili con la presenza di tramezzature ($f_{amm}=L/500$)

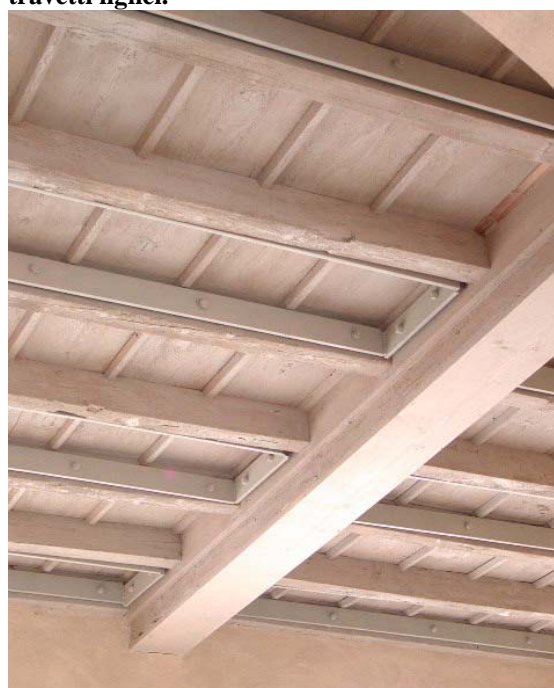
Figura 5. Profili di irrigidimento dei solai cassettonati.

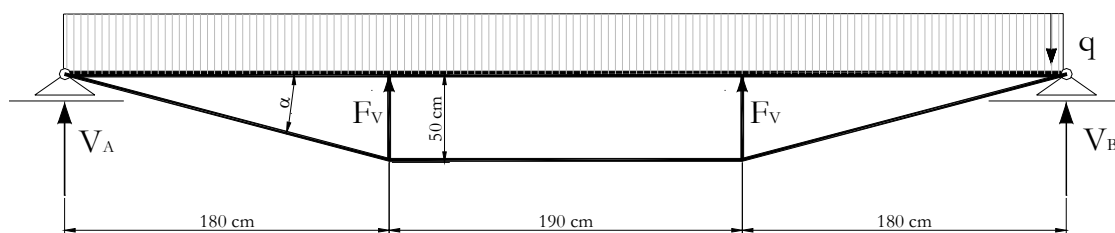
Figura 6. Schema statico del rinforzo delle travi principali.

Occorre affiancare al consolidamento con soletta in c.a. una tensostruttura che, agendo dal basso, eserciti due spinte in direzione verticale in prossimità degli appoggi; tale spinta "aiuta" la trave limitandone la deformazione e lo stato tensionale.

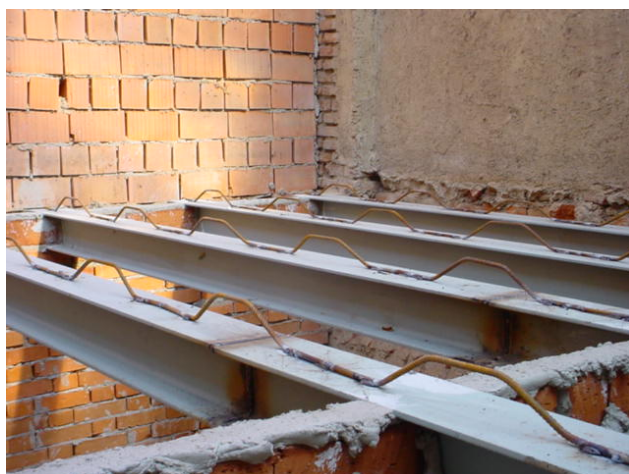
Figura 8. Nuovo solaio metallico con ferri di connessione sagomati.

Nella zona della sala riunioni il solaio ligneo è stato demolito e sostituito con una nuova struttura mista acciaio-calcestruzzo realizzata con travi portanti metalliche HEA e una soletta superiore in calcestruzzo armato realizzata con una lamiera grecata strutturale. La connessione tra soletta superiore e profilo metallico è ottenuta attraverso connettori a piolo metallici intervallati su tutto lo sviluppo della trave.
