Ex Cotonificio a Cormano (MI)

committenza: Comune di Cormano

progettisti: Prof. Ing. L. Jurina, Arch. S. Santambrogio,
Arch. A. Rastelli, Arch. S. Petrucci,
Ing. D. Cavecchia, Ing. E. Riccardi

ultimazione dei lavori: 2010

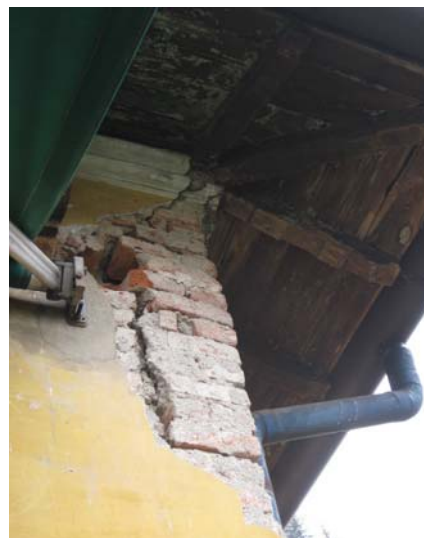
Figura 2. Cantonale Sud-Est.

Il quadro fessurativo ha evidenziato alcuni cedimenti localizzati soprattutto in prossimità del **cantonale Sud-Est**, in cui la presenza di pluviali di scarico può aver compromesso l'appoggio della struttura. Sempre sullo stesso angolo, sulla parte sommitale della muratura, si è riscontrato un **distacco dell'angolata**. In questo caso la continuità muraria è stata ripristinata mediante l'inserimento di **barre in acciaio ed iniezioni consolidanti**.

Anche la continuità muraria della parte sommitale della muratura è stata ricostituita mediante iniezioni armate, mentre la fondazione, che ha subito un lieve cedimento, è stata sottofondata.

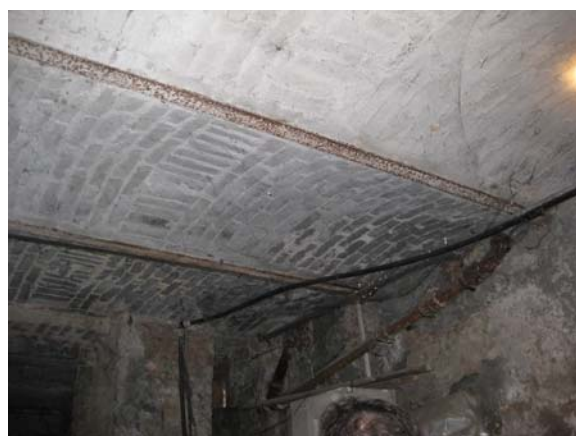
Figura 3. Solaio al piano terra in volterrane.

Il **solaio al piano terra** in volterrane era composto da un'orditura di travi principali in acciaio tipo INP 140, da uno strato di sottofondo dello spessore di 15cm sopra il quale poggiava un pavimento ligneo dello spessore di 2cm. Le verifiche ai nuovi carichi risultavano negative, quindi è stata presentata una proposta di intervento consistente nel consolidamento delle voltine in laterizio mediante **l'aumento della sezione resistente** con saldatura di profili a L dello spessore di 8 mm e con barre $\varnothing 16$ mm lungo la sezione trasversale; a completamento dell'opera è stata prevista una gettata di calcestruzzo dello spessore minimo di 10cm con doppia rete elettrosaldata $15 \times 15 \varnothing 12$ mm, ed uno strato di sottofondo per la posa della pavimentazione. Anche questo sistema, seguendo i principi del minimo intervento, si adopera ad integrare la struttura esistente con un rinforzo nuovo che ne vuole migliorare le caratteristiche strutturali, senza sostituirsi ad essa.

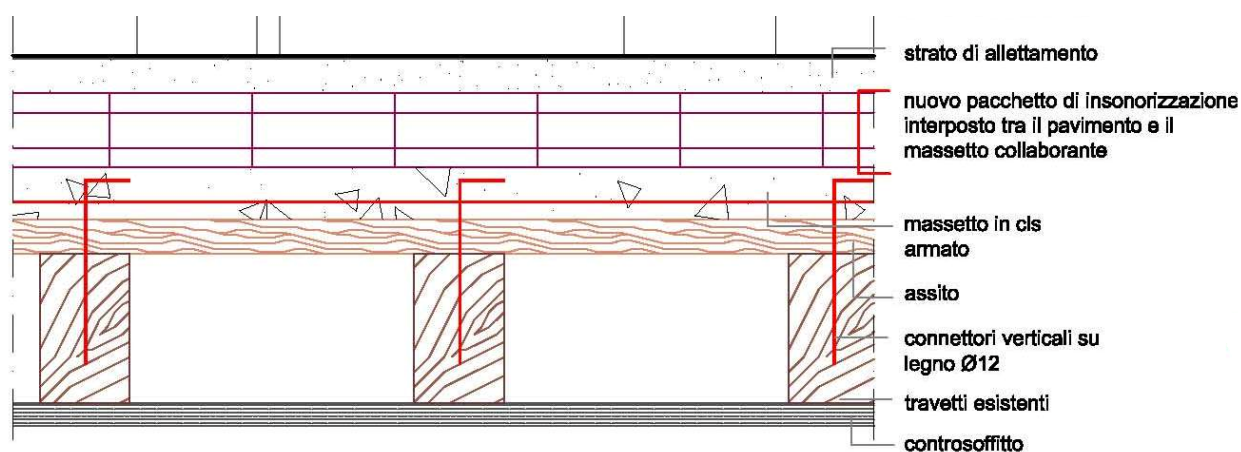
Figura 6. Sezione del progetto del pacchetto del solaio di piano primo.

Il consolidamento degli orizzontamenti con travetti e assito è stato effettuato mantenendo come struttura portante l'esistente ordito ligneo, aumentando la sezione delle travi con tecnica mista acciaio-calcestruzzo, facendo contribuire alla distribuzione dei carichi anche la muratura. Il tradizionale cordolo continuo è stato infatti sostituito da **inserimenti puntuali di barre in acciaio** nella muratura, **annegate poi nel getto del solaio**.

Tali barre di diametro 16 mm sono state inserite ogni 50 cm nella muratura con un angolo di 30° al di sotto dell'orizzontale, ed inghisate con malta da inghisaggio.

Allo stesso modo, all'estradosso delle travi, attraverso l'assito ligneo sono stati praticati dei fori ad intervalli variabili, crescenti di 25-50 cm, per l'inghisaggio con resina epossidica di barre in acciaio diametro 12 mm. L'assito è stato protetto dall'acqua proveniente dal getto, mediante uno strato di tessuto-non-tessuto, collocato prima dell'inserimento delle barre verticali legno-calcestruzzo, al di sotto dell'armatura. E' stato inoltre inserito uno strato insonorizzante all'interno del pacchetto del solaio.

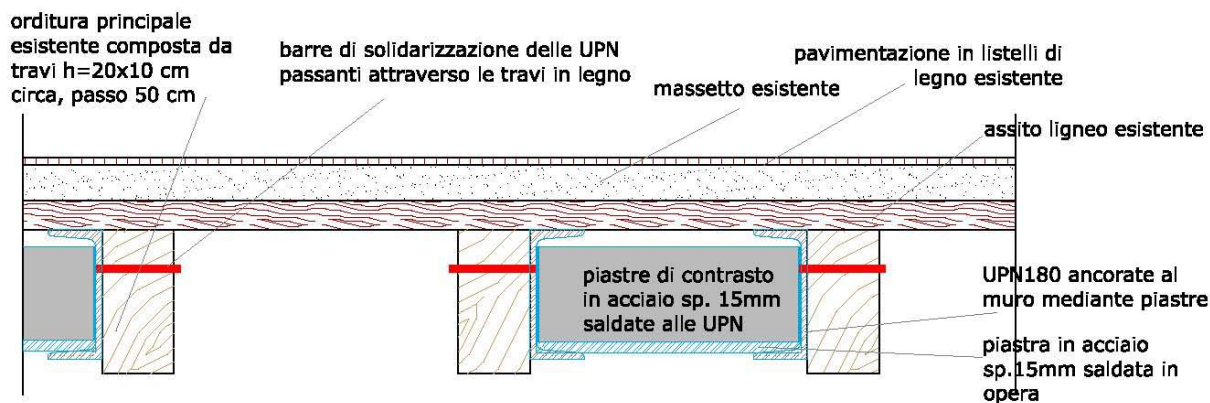
Figura 7. Particolare della sezione del piano primo: intervento di consolidamento intradossale mediante UPN 180.

Parte dei solai di primo piano sono stati consolidati mediante un intervento intradossale consistente nella **connessione di profili in acciaio ai travetti lignei** al fine di garantire una maggior resistenza. La scelta è ricaduta sull'applicazione di travi in acciaio tipo UPN 180, una per ciascun travetto ligneo; ciò ha portato a definire uno schema di profili in acciaio a campate alternate. Alle UPN 180 sono state saldate 3 piastre di contrasto in acciaio equispaziate, dello spessore di 15 mm, mentre alcune piastre di ancoraggio saldate al profilo ed inghisate nella muratura hanno permesso la connessione con le pareti evitando scassi massicci. Un'ulteriore piastra in acciaio dello spessore di 15 mm è stata posizionata orizzontalmente, saldata in opera all'UPN e alla piastra di contrasto per evitare qualsiasi forma di svergolamento.

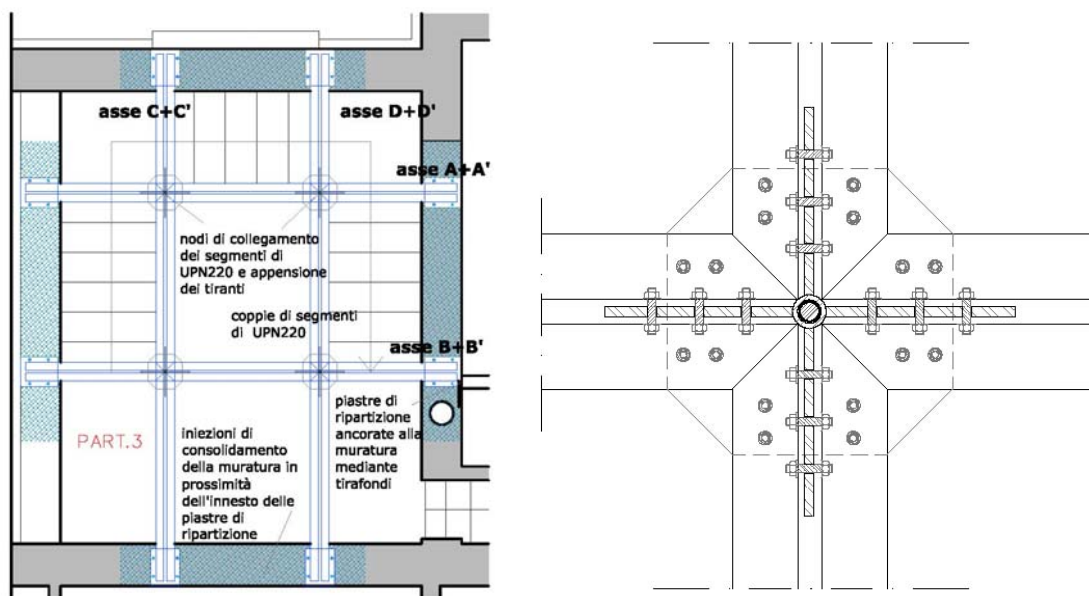
Figura 9. Traliccio di appensione della scala in pianta, a sinistra, e particolare del giunto, a destra.

Il consolidamento della **scala esistente** è consistito nel sostenere, mediante cavi aerei, le tre rampe in muratura. A tal scopo è stato collocato un traliccio in acciaio nella parte sommitale delle murature perimetranti il vano scala, da cui discendono alcune barre di appensione, a cui è stato assicurato un sistema di piastre che sorregge le rampe. La muratura su cui sono stati poggiati gli elementi del traliccio (coppie di UPN 220) è stata consolidata mediante iniezioni di boiacca compatibile con le caratteristiche fisiche e chimiche della muratura.
