## Chiesa di San Rocco a Lomello (PV)

*committenza:* Comune di Lomello

*progettisti:* Prof. Ing. Lorenzo Jurina, Arch. Alberta Chiari, Arch. Massimo Cunegatti

*ultimazione dei lavori:* 1999

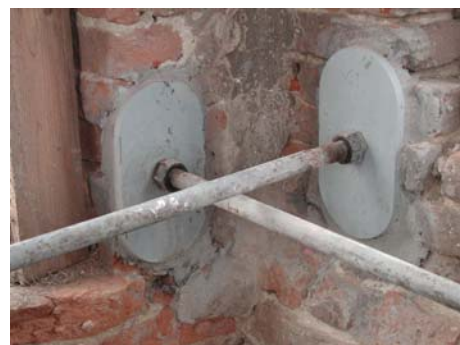
Figura 2. Capichiave delle catene interne poste nella parte alta.

Un trattamento simile, ma più leggero viene realizzato anche nel **corpo alto** dove sono state inserite due **catene** nella parete di facciata ed altre tre la parete di divisione con il corpo basso.

Tali ultime tre catene sono state fatte proseguire fino ad inserirsi nella muratura del campanile, con lo scopo di solidarizzare la parete ed il campanile, offrendo così un valido contrasto all'arco spingente.

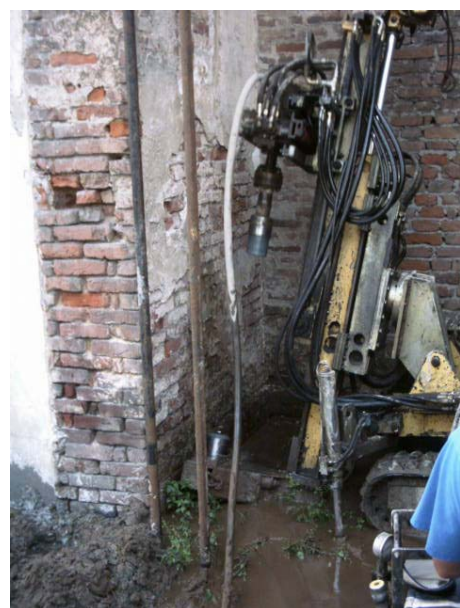
Figura 3. Inserimento dei micropali.

Una attenzione particolare viene riservata alle strutture del **campanile** in cui, oltre a realizzare il già descritto collegamento con l'arco adiacente, sono stati previsti vari interventi locali: la realizzazione di 10 micropali a rinforzo della fondazione del campanile, realizzati dall'interno del campanile. I micropali, che presentano una lunghezza di 12 metri al fine di raggiungere lo strato di terreno di buone caratteristiche individuato dalle prove geotecniche, si intestano su una base di calcestruzzo armato opportunamente isolato dalle murature esistenti.

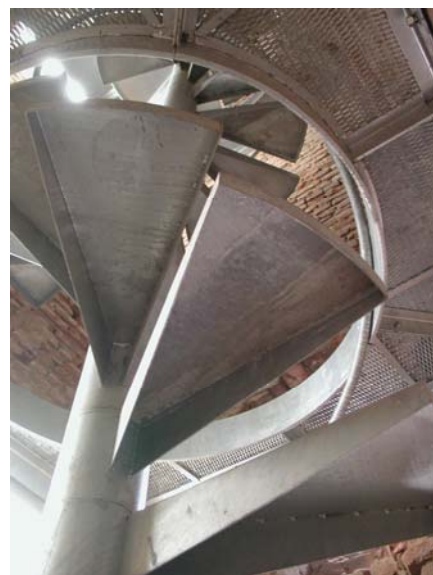
Figura 4. La scala a chiocciola e i pianerottoli in metallo interni al campanile.

Da tale base spicca una **scala a chiocciola**, smontabile, in acciaio, che conduce fino alla sommità del campanile, consentendo sia la manutenzione che la possibilità di raggiungere agevolmente la cella campanaria ed il sottotetto del corpo alto.
