Torre di Carlo V a Martinsicuro (TE)

committenza: Comune di Martinsicuro

progettisti: Prof. Ing. Lorenzo Jurina, Arch. Carolina di Biase

ultimazione dei lavori: 1996

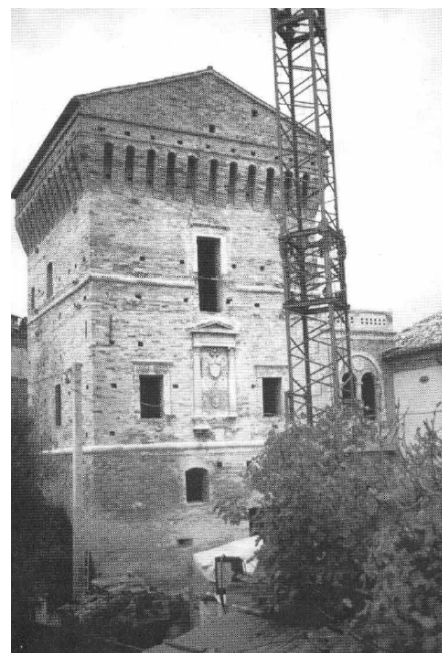
Figura 1. la torre durante l'intervento.

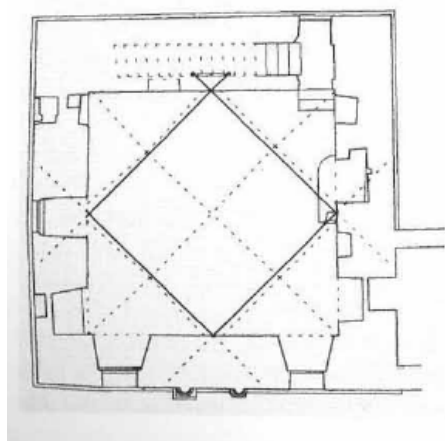
5. Sezione orizzontale all'intradosso della volta a padiglione con posizione dei tiranti di contrasto, a 45° , a contenimento delle spinte orizzontali applicate sui lati.

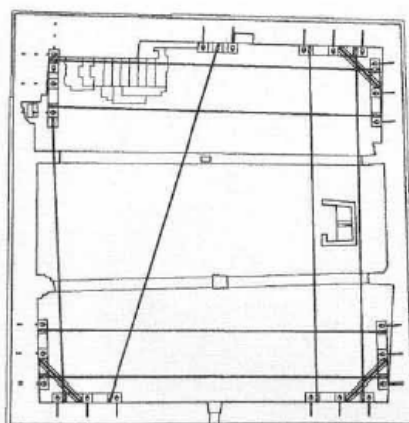
6. Sezione orizzontale a livello del sottotetto con posizione dei tiranti e delle unghiate di ancoraggio.

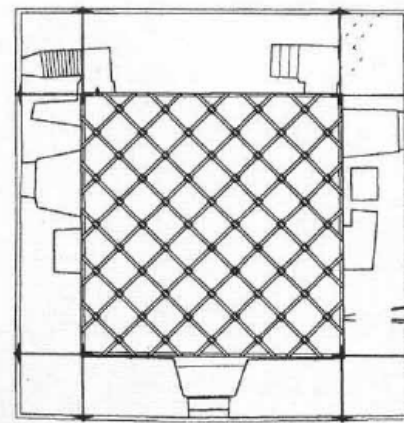
7. Sezione orizzontale all'estradosso della volta a padiglione, con grigliato in acciaio di sostegno dei carichi accidentali e funzione di collegamento tra le pareti.
