Villa Borromeo a Senago (MI)

committenza: Fondazione Vermiglione

progettisti: Prof. Ing. Lorenzo Jurina

ultimazione dei lavori: 2004

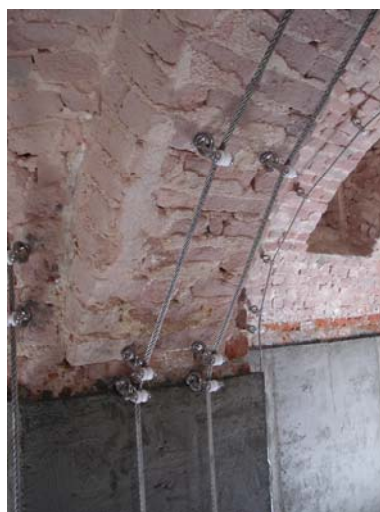
Figura 2. Arco armato intradossale.

Successivamente si è realizzato l'intervento dell'**arco armato intradossale** con cavi post-tesati, un sistema "attivo" di consolidamento che ha permesso di ottenere un'efficace azione di ricentrimento della curva delle pressioni lungo il profilo della volta senza alcun incremento dei carichi, assicurando nel contempo un grado di invasività molto ridotto. L'arco armato consiste nella posa di cavi in acciaio inox, ancorati all'intradosso e alle pareti di imposta della volta mediante tasselli chimici; tali cavi sono stati poi sottoposti ad accorciamento.

La coazione imposta ha provocato una trazione nel cavo e una contemporanea compressione (strutturalmente benefica) nel sottostante arco o volta, causando una riduzione o la scomparsa delle eventuali fessurazioni presenti.

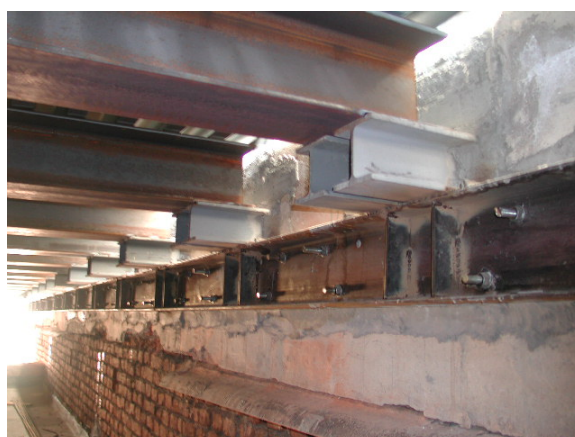
L'intervento sulla terrazza di copertura ha come obiettivo di rendere praticabile il **solaio ligneo**: per evitare la rimozione della struttura esistente è stato costruito un **nuovo solaio in acciaio e cls** al di sopra dell'esistente. Una serie di travetti sono stati appoggiati su delle mensole, anch'esse metalliche, collegate inferiormente ad un piatto che corre perimetralmente al terrazzo.

Figura 3. Nuovo solaio in acciaio e cls.

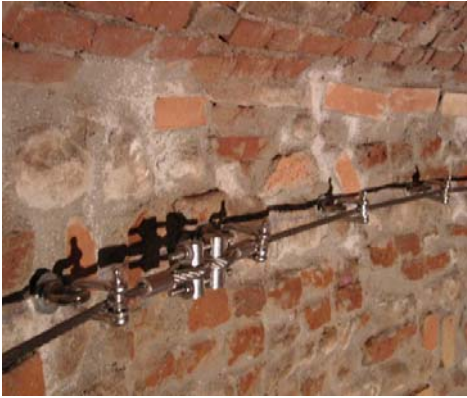
Figura 4. Cerchiatura della ghiacciaia con cavi tesati.

La ghiacciaia è stata oggetto di più interventi volti a rendere facilmente accessibili e fruibili gli ambienti ipogei. Il progetto prevedeva la realizzazione, attorno alla ghiacciaia, di un **sistema di contenimento del terreno** che rendesse possibile scoprire la stessa e fruire quindi anche dei suoi profili esterni. Staticamente le questioni da risolvere hanno riguardato inizialmente il venir meno dell'effetto stabilizzante del terreno sulla cupola, adottando un sistema di cerchiatura interna costituito da tiranti in fune in acciaio Inox Aisi 304 di diametro 14 mm. Per gli ancoraggi del tirante alla muratura sono state impiegate barre completamente filettate di diametro 18mm e lunghezza 40cm inghisate con resina epossidica. Successivamente si è provveduto al contenimento del terreno lungo il perimetro di questo nuovo spazio sotto quota mediante muri continui in calcestruzzo.

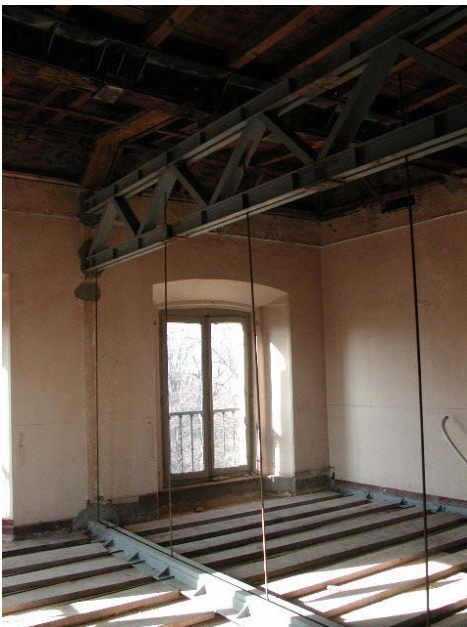
Figura 5. Nuovo solaio appeso.

L'intervento di consolidamento strutturale progettato riguarda il **solaio** di un locale destinato ad ospitare due camere d'albergo, separate da una pesante parete in laterizio. Si è scelto di **sospendere il solaio ad una trave reticolare** in acciaio posta sotto al soffitto; alla quota del solaio è stato ancorato un doppio profilo a L a cui si agganciano i tiranti legati alla trave reticolare. Solo successivamente viene realizzato il nuovo muro di separazione tra le stanze.

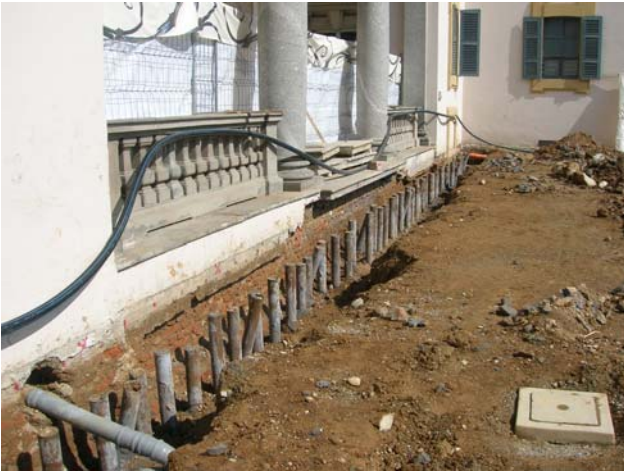
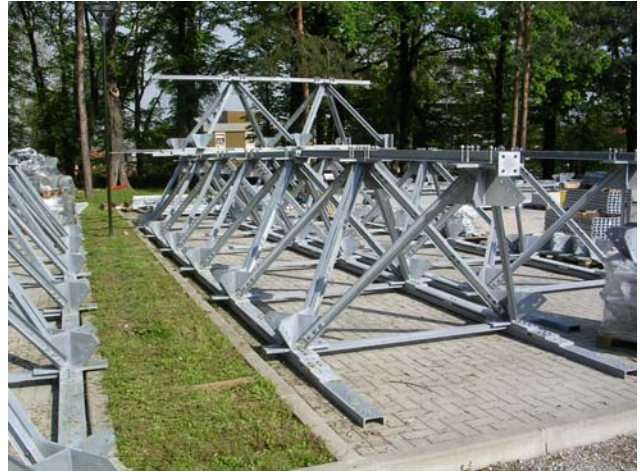
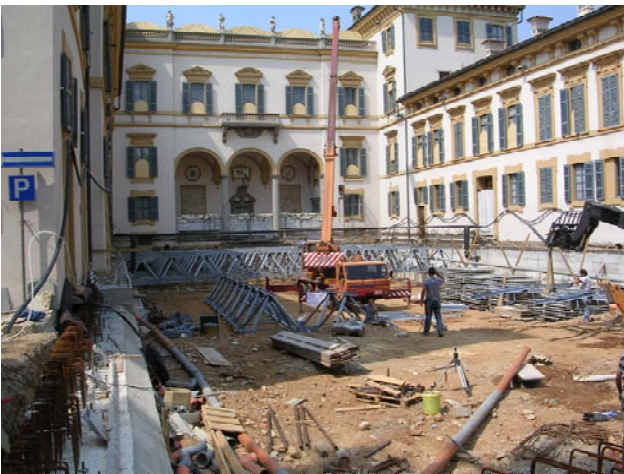
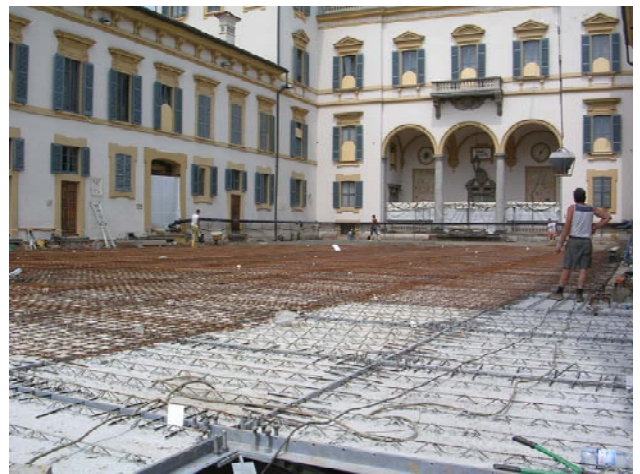
La realizzazione della **sala espositiva, localizzata nello spazio ipogeo del cortile** della villa ha richiesto notevole impegno.

La particolarità adottata riguarda il fatto che la costruzione è avvenuta a partire dal tetto di questo nuovo spazio: la struttura di copertura mista in acciaio e calcestruzzo, costituita da una reticolare spaziale di elementi in acciaio e da una soletta estradossale in calcestruzzo armato collaborante con la parte metallica, è affiancata a una Berlinese di contenimento terreno, realizzata con micropali in acciaio, tirantati al terreno con trefolo e a muri perimetrali di sostegno in calcestruzzo armato, posti a completamento e collaboranti con la berlinese stessa; questo sistema permette di ottenere un forte elemento di contrasto durante la fase di scavo del cortile. Il terreno così contrastato non può rifluire verso la parte scavata evitando così cedimenti delle strutture.

Figura 6. Fasi di realizzazione dell'auditorium ipogeo.
