Villa Villoresi-Taverna ad Arconate (Mi) Nuova sede della biblioteca cittadina-1997

committenza: Comune di Arconate
progettisti: Prof. Ing. Lorenzo Jurina
ultimazione dei lavori: 2001

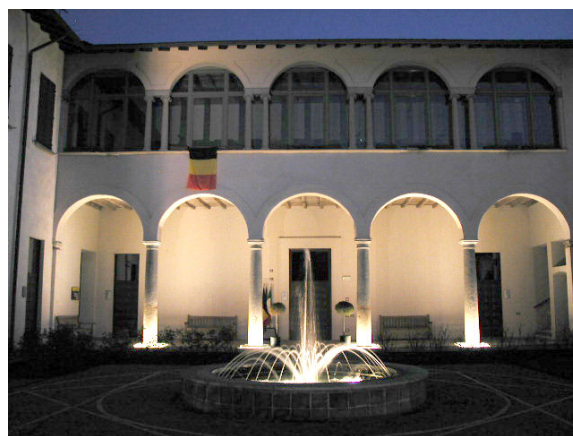
Figura 1. Prospetto interno della villa con il loggiato consolidato.

Successivamente si è proceduto al rinforzo della facciata principale, in cui è stato messo in evidenza il loggiato, mediante una **struttura a telaio in acciaio**, parallela alla muratura, con funzione di presidio rispetto ai carichi verticali. Tale struttura, oltre a contenere i serramenti per le vetrate di chiusura del loggiato, è in grado di trasferire i carichi della copertura ad una trave mista in acciaio e laterizio con andamento orizzontale, parallela al davanzale del loggiato. Lo scopo è quello di limitare il carico di lavoro dei pilastri binati in pietra di sostegno delle arcate e di rendere uniformi i carichi sui sottostanti pilastri.

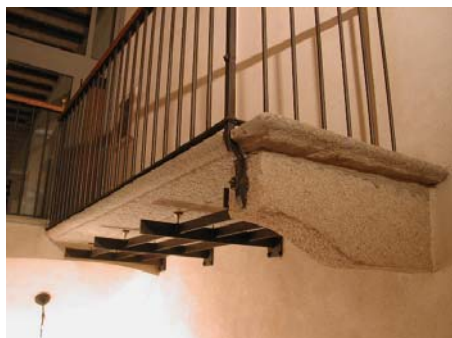
Figura 2. Rinforzo dei ballatoi in pietra.
