**ATTI DEL XIV CONVEGNO
NAZIONALE DI GEOTECNICA
Firenze, 28-31 Ottobre 1980**

INDAGINI SPERIMENTALI E NUMERICHE SUI DISSESTI DEL PALAZZO DELLA RAGIONE DI MILANO

L. JURINA

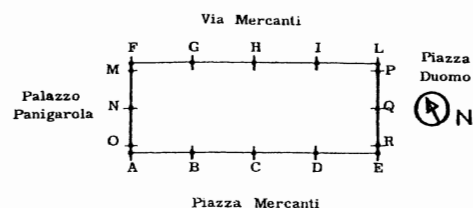
Tabella I - Valori degli strapiombi alle varie quote con piantina di riferimento.

A completamento e confronto delle indagini descritte in PUGNO (1934), è stata condotta una accurata campagna di misure per determinare la distribuzione degli strapiombi sulle pareti perimetrali. Come si osserva dalla tabella I, che riassume le misure osservate, le pareti più lunghe presentano spiancamenti notevoli verso l'esterno, con valori massimi di 13,7 e di 12,6 cm. sulle facciate verso Piazza Mercanti e via Mercanti rispettivamente, a quota 14,70 m. La parete corta verso Piazza Duomo mostra invece di aver subito una rotazione verso l'esterno e una traslazione del proprio piano verso Piazza Mercanti, mentre la facciata corta simmetrica ha subito spostamenti in direzione opposta. Riassumendo, accanto a spostamenti locali delle pareti verso l'esterno, l'edificio presenta un movimento globale di rotazione rigida in senso orario.

Mentre nelle murature duecentesche gli strapiombi in generale aumentano salendo verso l'alto fino a raggiungere un massimo a quota 14,70 m, nel sopralzo la tendenza si inverte e si passa da un valore di 6,5 cm a quota 15,30 m a 3,6 cm a quota 21,00 m. Risulta logico supporre che gli strapiombi alla quota di spiccato del sopralzo siano preesistenti all'epoca della sua esecuzione e che, allo scopo di mascherarli almeno in parte, l'Arch. F. Croce nel 1771 abbia impostato il baricentro delle murature superiori in arretrato di circa 10 cm rispetto a quelle del 13° secolo, assegnando loro una contropendenza verso l'interno.

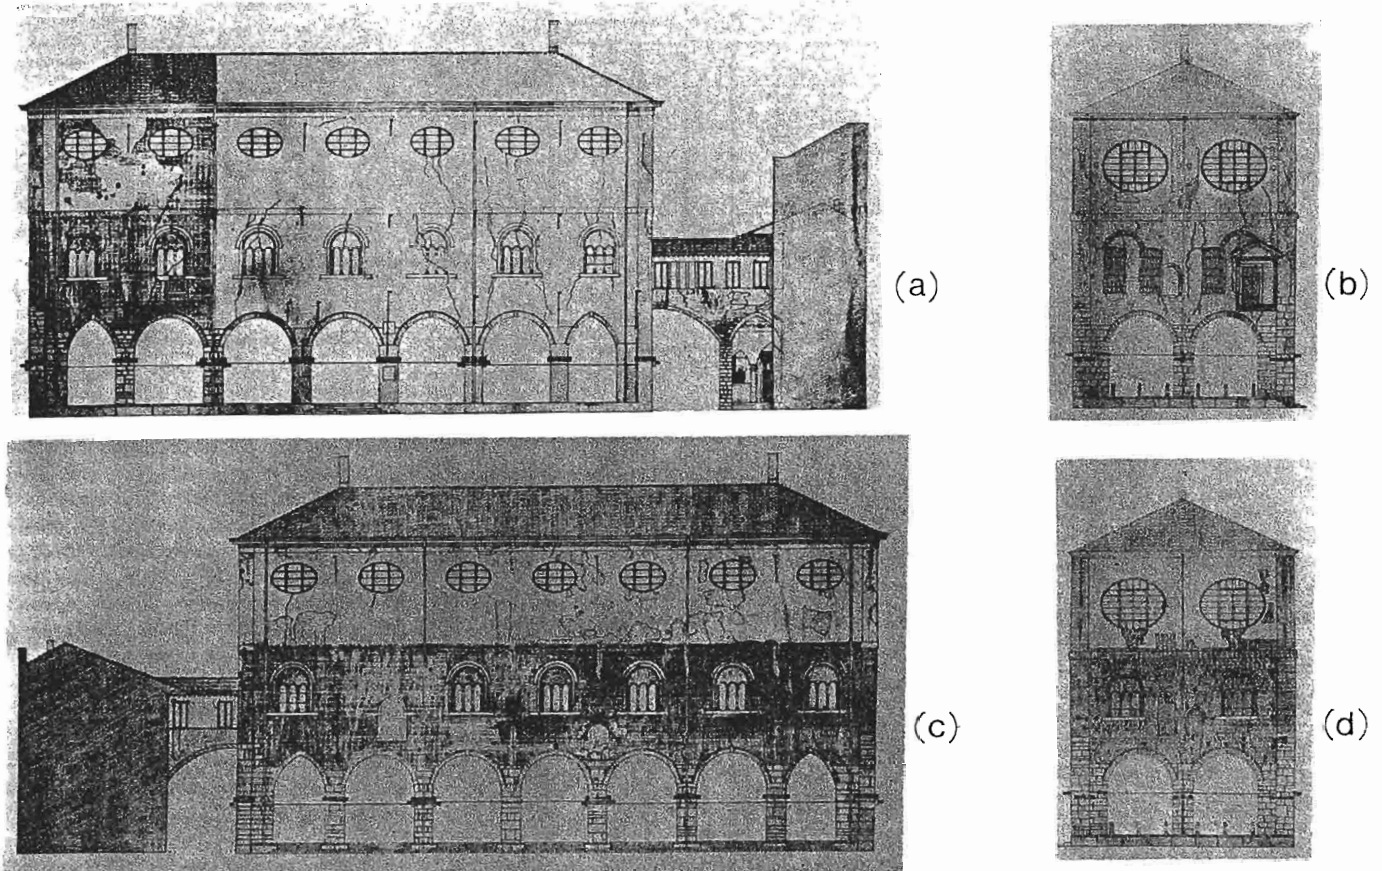
e doppiamente simmetrica rispetto alla pianta dell'edificio. Nelle figg. 2a, b, c, d è riportato schematicamente l'andamento delle lesioni principali delle facciate. Le lesioni verticali vicino agli spigoli delle facciate longitudinali rappresentano fenomeni dovuti allo scorrimento e alla rotazione fra le facciate perpendicolari, non sufficientemente ammorstate tra loro.

È interessante notare che le lesioni più rilevanti si riscontrano agli estremi delle facciate principali in corrispondenza delle penultime trifore. Tali zone rappresentano punti di discontinuità nelle rigidità della struttura in quanto sono presenti sia pilastri di facciata di sezione maggiore che altrove, sia archi trasversali di collegamento appartenenti al loggiato originario. Certamente più complessa risulta la lettura e l'interpretazione delle lesioni sulle due facciate trasversali in quanto più delle altre sono state manomesse con successive aperture. Le lesioni, prevalentemente verticali, seguono le linee di contorno dei risarcimenti murari eseguiti nelle varie epoche e, con ogni probabilità, sono legate allo spianciamento delle facciate longitudinali che provoca in queste pareti più corte uno stato di diffusa trazione orizzontale.

Fig.2 - Lesioni principali sulle facciate esterne: (a) lato Via Mercanti, (b) lato Palazzo Panigarola, (c) lato Piazza Mercanti, (d) lato Piazza Duomo.

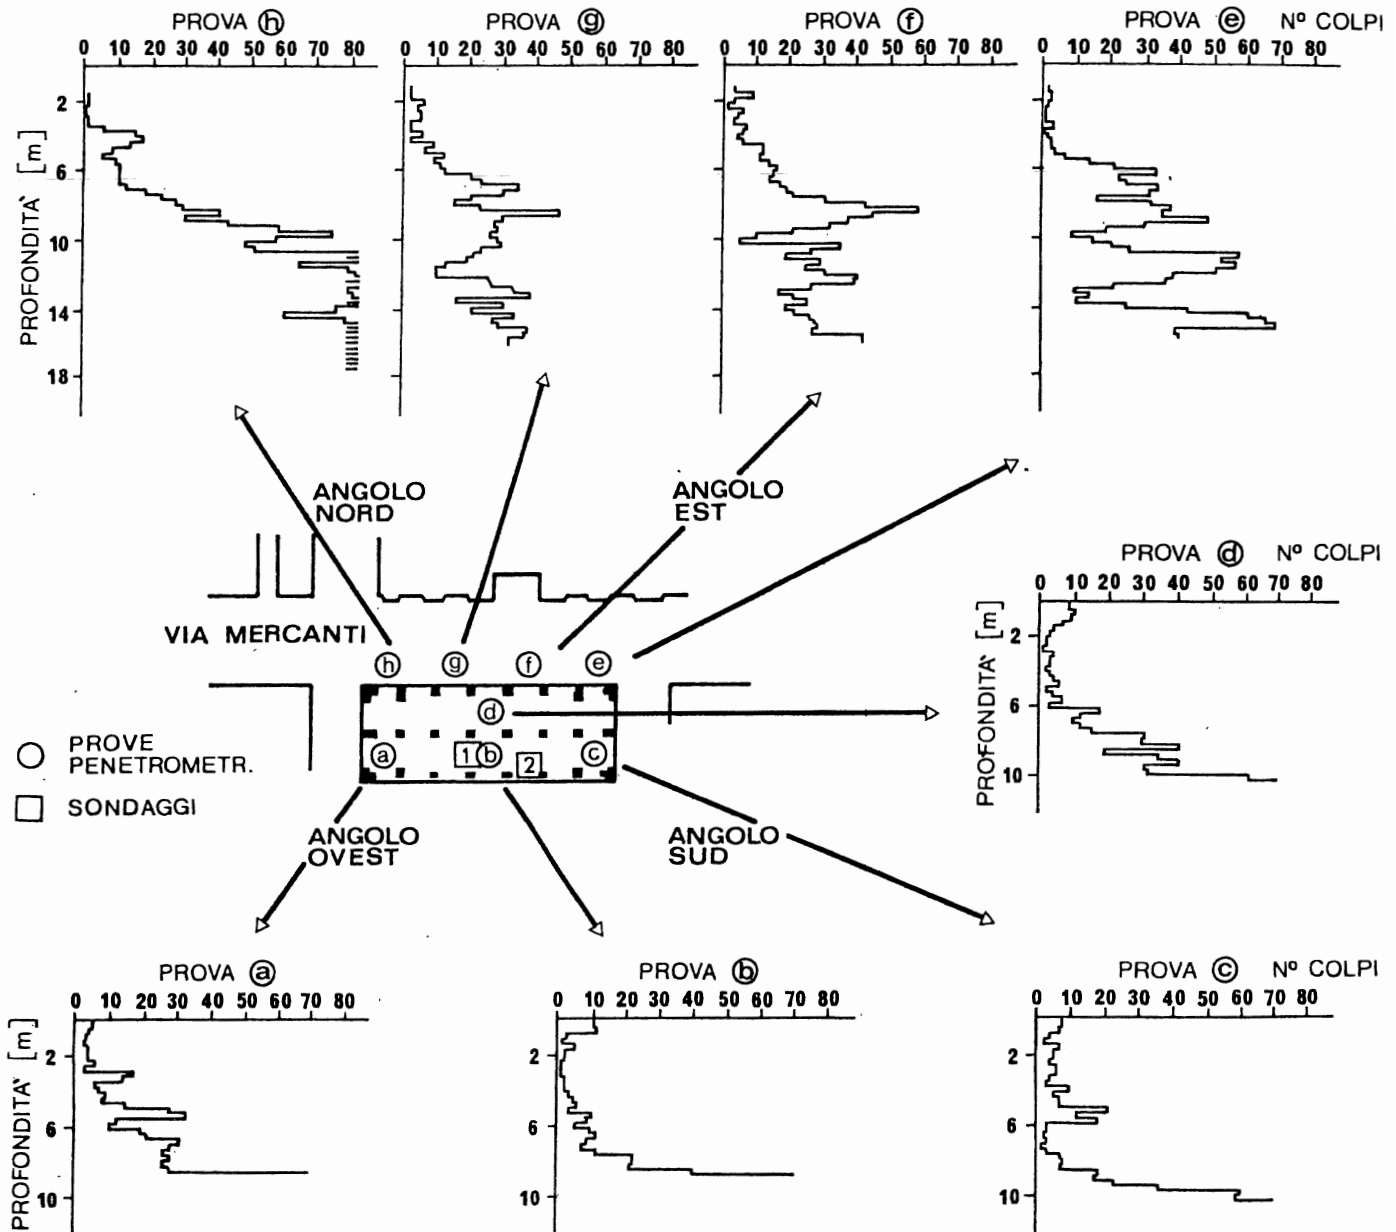
Nei sondaggi si è potuta osservare la presenza di uno strato di riporto fino a quota -8 m circa, con presenza di breccia di mattoni, pietrisco e inclusioni torbose. Il terreno vergine si trova al di sotto di tale quota ed in esso si alternano strati di sabbia con ghiaietto, con intercalazioni poco potenti di limo sabbioso. Dal sondaggio n.2 si è ottenuta la profondità di imposta dei plinti di fondazione perimetrali, a quota -6,40 m dal pavimento della loggia, in accordo con un'indagine sulle fondazioni condotta nel 1905, per mezzo di pozzi esplorativi. Durante l'esecuzione dei sondaggi sono state eseguite numerose prove SPT che hanno indicato caratteristiche meccaniche del terreno della zona di riporto notevolmente inferiori a quelle della zona sottostante. Successivamente sono state realizzate 4 prove penetrometriche dinamiche con punta conica, spinte fino ad una profondità media di 10 m, dove si è verificato il rifiuto. I diagrammi profondità-numero di colpi relativi alle prove penetrometriche sono riportati in Fig.3 (a, b, c, d). Il confronto tra le prove condotte in prossimità della facciata prospiciente Piazza Mercanti (Figg. 3a, b, c) evidenzia una zona più resistente in corrispondenza dell'angolo Ovest dell'edificio, mentre analizzando i grafici di Fig.3 (e,

f, g, h) (GATTI, 1966) relativi alla facciata su via Mercanti, si osservano caratteristiche di resistenza non molto diverse tra loro e con valori più elevati rispetto a quelli osservati sulla facciata opposta.

Il punto di massimo cedimento si trova pertanto in una zona pressoché centrale, leggermente spostato verso Piazza Duomo, e l'edificio nel suo complesso presenta un movimento di rotazione in senso orario dovuto a cedimenti più pronunciati sugli angoli Sud e Nord rispetto a quelli verificatisi in corrispondenza degli angoli Est e Ovest, come già rilevato dalla misura degli strapiombi.

Fig.3 - Posizione e risultati delle prove penetrometriche dinamiche condotte nel 1980 (a,b,c,d) e nel 1959 (e,f,g,h).

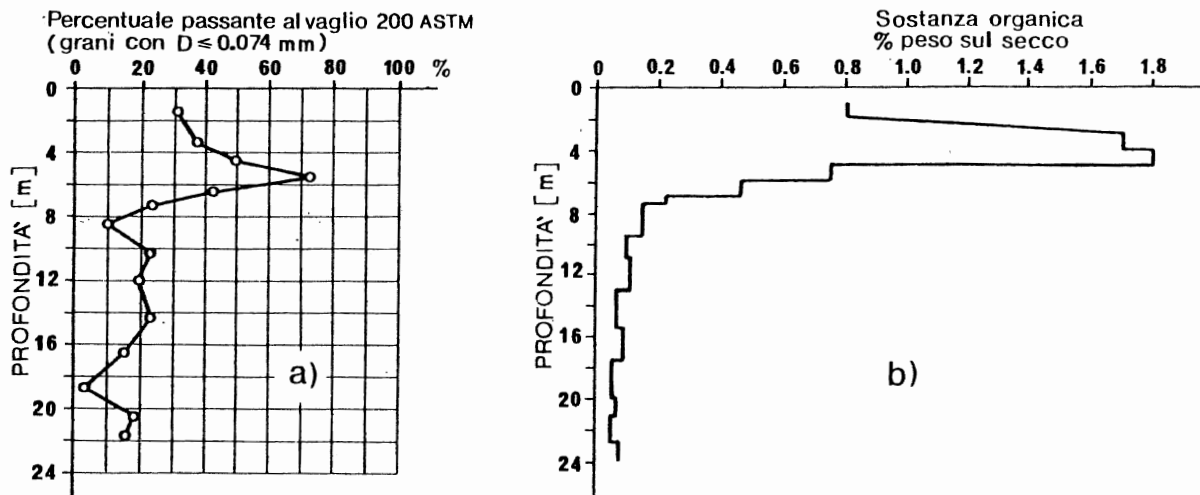
Fig. 4 - Alcune caratteristiche del terreno di fondazione: (a) diagramma profondità / percentuale passante al vaglio 200 ASTM; (b) diagramma profondità : contenuto di sostanza organica.

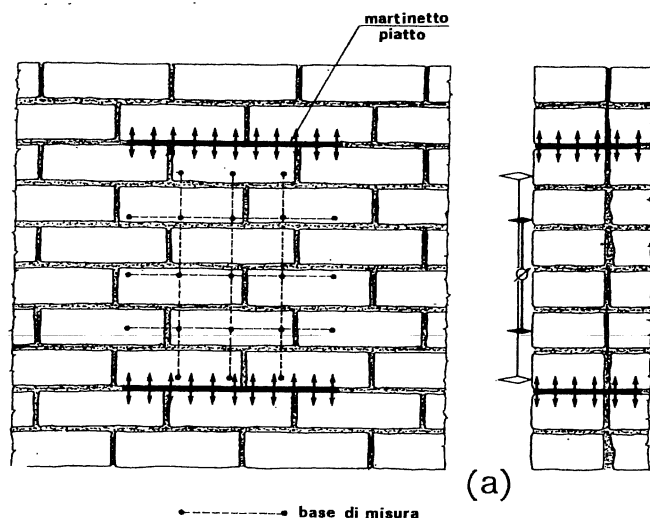
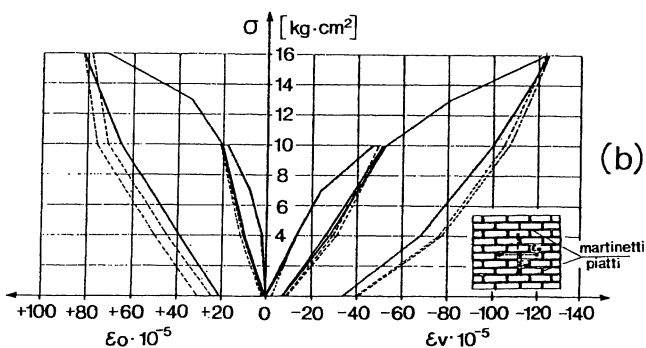
Fig. 5 - (a) Prova per la determinazione dello stato di sforzo in situ e delle caratteristiche di deformabilità della muratura. (b) Diagrammi sforzo-deformazione in direzione verticale ed orizzontale.

Nella seconda fase delle prove si è rilevata una graduale uscita dal campo elastico lineare (fig.5b). Sebbene la prova non sia stata, per ovvi motivi, spinta a collasso, essa consente di individuare per estrapolazione un attendibile valore del carico limite di rottura.

Un confronto ancora qualitativo tra le 6 prove effettuate consente di affermare che la muratura del Salone originario presenta caratteristiche di deformabilità e di resistenza mediamente superiori a quelle del sopralzo.

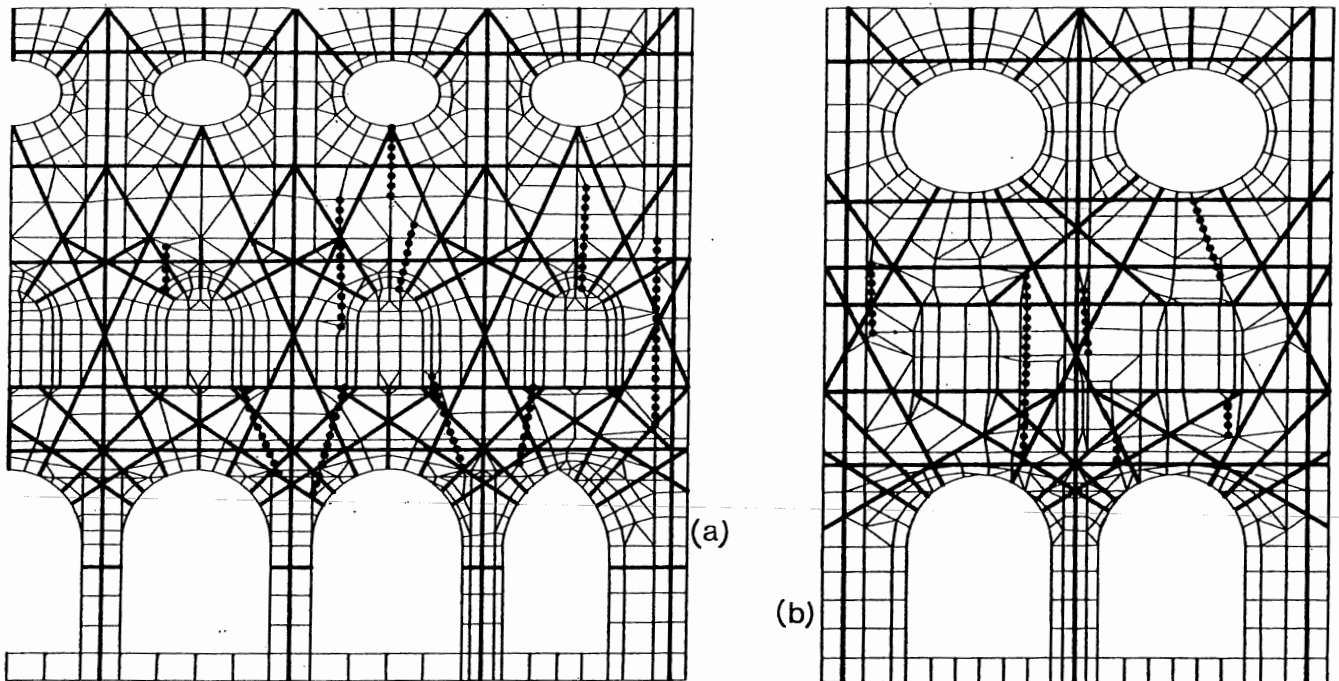
Fig.6 - Modello ad elementi finiti della struttura. (a) Parete Longitudinale; (b) Parete trasversale. I tratti punteggiati rappresentano le lesioni considerate nel modello; i tratti continui più scuri le possibili posizioni di tiranti di cucitura.

nitiva del quadro fessurativo in vista di una verifica globale di sicurezza, si è elaborato un modello matematico ad elementi finiti delle pareti longitudinali e trasversali. In fig. 6a, b sono illustrati i reticoli adottati per la discretizzazione delle pareti longitudinali e trasversali che si compongono di 1300 e 750 elementi finiti piani isoparametrici del secondo ordine per un totale di 3700 e 2100 punti nodali rispettivamente. L'elevato numero di elementi finiti è derivato dall'esigenza di tenere conto contemporaneamente della presenza di zone di diverso materiale e spessore, della posizione delle lesioni e della possibile introduzione di tiranti di rinforzo in una fase di ripristino statico.

In Fig. 6a sono indicate le posizioni in cui il modello consente l'introduzione di armature di cucitura; l'uso di iniezioni viene simulato invece modificando le caratteristiche di deformabilità e di resistenza dei materiali nelle zone sottoposte a trattamento.

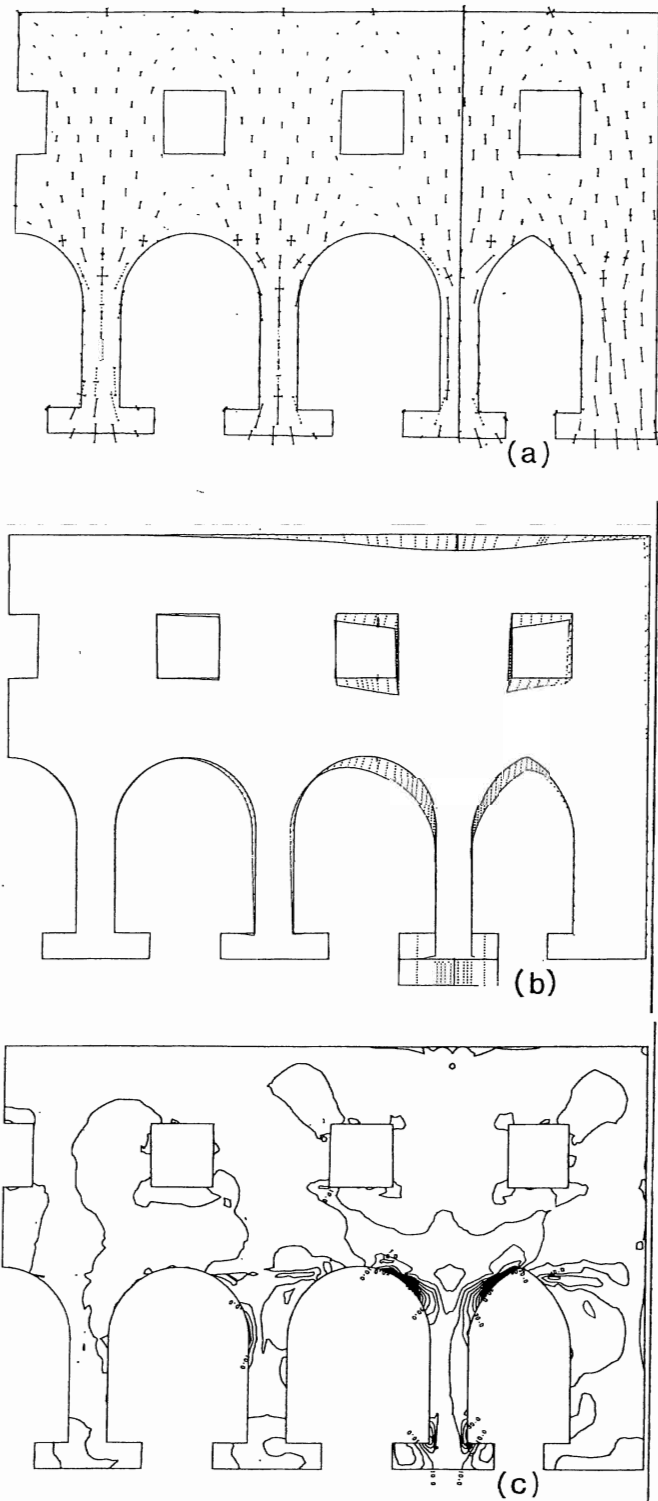
Fig.7 - Risultati di analisi per elementi finiti relative alla fase 1. (a) Distribuzione delle tensioni principali dovute ai carichi permanenti; (b) e (c) Configurazione deformata e distribuzione degli sforzi di trazione dovuti a cedimento unitario di un pilastro.

I carichi, rappresentati dal peso proprio delle pareti, dal tetto e dal pavimento, provocano la distribuzione di tensioni principali riportata in Fig.7 a). Si possono notare concentrazioni di sforzi alla base dei pilastri e in prossimità delle reni degli archi che raggiungono valori massimi di 20 Kg/cm² e 4,5 Kg/cm² rispettivamente.

In figg. (7b) e (7c) si può osservare la configurazione deformata e i valori raggiunti dagli sforzi principali di trazione in prossimità della testa di un pilastro, a causa del cedimento di 1 cm. Pur operando con un modello di prima approssimazione è possibile osservare che, imponendo ai cedimenti differenziali dei pilastri un andamento approssimativamente parabolico, le zone tese evidenziate dall'analisi numerica si concentrano prevalentemente in corrispondenza delle zone di parete maggiormente interessate dalle fessure passanti.
