**GIORNATE ITALIANE DELLA COSTRUZIONE IN ACCIAIO  
RIVA DEL GARDA 15-16-17-18 ottobre 1995**

**IL CONSOLIDAMENTO STRUTTURALE  
DELLA TORRE SAN DALMAZIO A PAVIA**

Lorenzo Jurina

Dipartimento di Ingegneria Strutturale - Politecnico di Milano

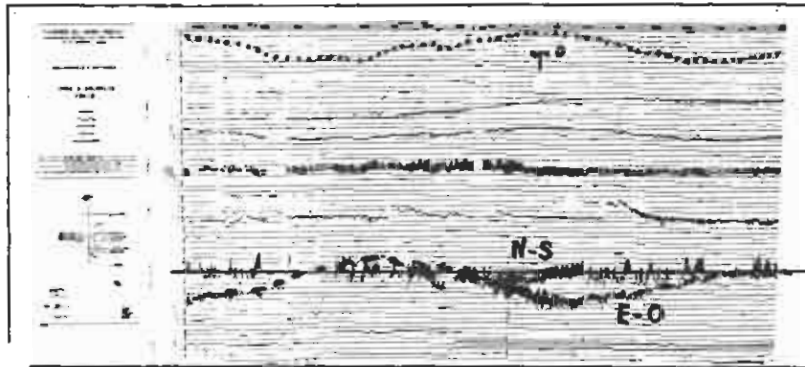
Fig.3 - Risultati parziali del monitoraggio sulla San Dalmazio

La strumentazione consiste in un pendolo verticale che interessa tutta l'altezza della torre ed è letto alla base da un telecoordinometro, oltre a due inclinometri S-N ed E-O, quattro fessurimetri, due termometri ed un piezometro. I risultati ottenuti vengono riassunti nei diagrammi di ( Fig.3 ).

Un dato a prima vista sorprendente era la forte differenza in termini di spostamenti della torre tra la direzione S-N e quella E-O, la quale seconda risultava circa cinque volte superiore alla prima.

La causa è stata attribuita alla spinta in direzione longitudinale (Est-Ovest) esercitata dalla volta in muratura della adiacente chiesa, a seguito delle escursioni termiche stagionali: d'estate infatti la torre viene spinta verso l'esterno, d'inverno ritorna in una posizione più verticale.

Il progetto esecutivo ha previsto di rimuovere, almeno parzialmente, la continuità tra la volta a botte e la torre, sconnettendo le due strutture mediante l'uso di una sega a nastro diamantato.

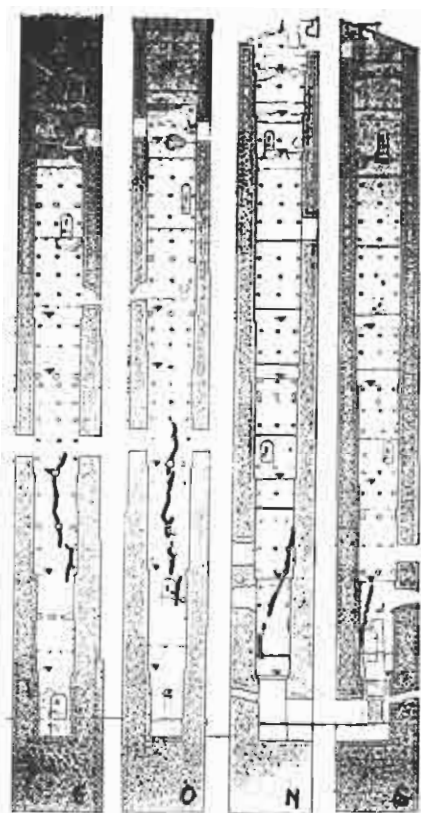
Fig.4 - Il quadro fessurativo rilevato sulle quattro pareti. E-O-N-S rispettivamente, da sinistra a destra

Dalla ( Fig. 4 ) si osserva che la fessura sulla parete Est inizia all'incirca alla base della nicchia scavata nel 1903 a quota 10m per mettere in comunicazione la torre ed il previsto soppalco della palestra.

La fessura, di spessore medio 10 mm, è passante e prosegue fino a quota 16 m propagandosi in direzione verticale attraverso alcune discontinuità del tessuto murario.

La fessura sulla parete **Ovest** si presenta con un andamento verticale sostanzialmente analogo alla precedente, benché più frastagliato. Di spessore massimo 11mm, la fessura è passante e si estende fino a quota 17m, inglobando le due finestre che interessano questa facciata.

Le fessure sui lati **Nord e Sud** si dipartono anch'esse da aperture praticate nelle pareti a quota più bassa. Entrambe sono passanti, di spessore massimo 8 mm, e con andamento inclinato.

Dal punto di vista diagnostico la presenza delle due lunghe fessure verticali sulle pareti Est ed Ovest e delle fessure inclinate sulle pareti Nord e Sud, in una fascia intermedia della torre, risulta piuttosto inconsueta e di non immediata comprensione.

In conclusione la torre è stata chiamata sempre più a far da presidio nei confronti di spinte orizzontali originate da una sfavorevole interazione con la struttura adiacente che spinge in direzione E-O per effetto della temperatura estiva, e che spinge in direzione N-S a causa dalla volta e della copertura carenti di adeguati contrasti.

Il quadro fessurativo globale è coerente con queste osservazioni e comporta, come conseguenza, che la torre non possa essere considerata monolitica nel suo comportamento resistente.

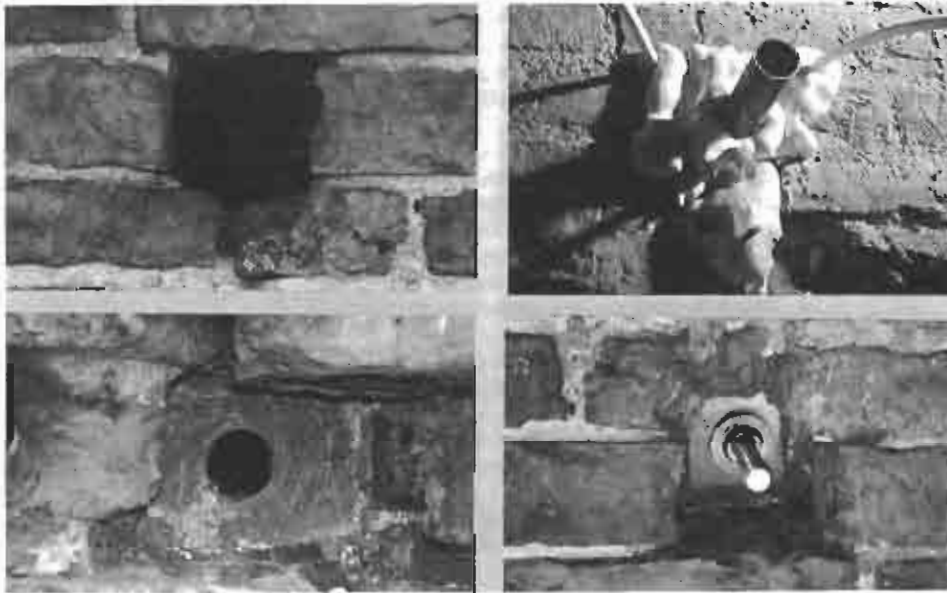
*Fig.5 - L'intervento sulle buche pontaiè. Si nota il riempimento con malta, il foro lasciato per introdurre il tirante, il piano di appoggio della piastra di contrasto e l'elemento di contrasto in acciaio INOX*

La presenza delle buche pontaiè ha permesso di realizzare con estrema semplicità questa operazione senza praticare nuovi fori nelle pareti, ma limitandoci a sigillare accuratamente i giunti di malta e le fessure dei paramenti esterni, ed a tamponare provvisoriamente le buche pontaiè alle due estremità mediante una schiuma poliuretanicà facilmente rimovibile. (Fig. 5)

Con l'adozione di alcuni accorgimenti su cui torneremo in seguito ed effettuate le prove di compatibilità chimica tra i materiali, sono state pertanto riempite tutte le buche pontaiè, cominciando da quelle inferiori, con malta idraulica tipo Rurewall BI a ritiro compensato, caratterizzata da buona resistenza (12 MPa) ma limitato modulo elastico (circa 8000 MPa).

Mediamente si è osservato un assorbimento di 45 litri di miscela per ogni buca pontaiè, ossia un volume superiore al doppio di quello della buca stessa, il che comporta un adeguato riempimento delle lacune interne ed un arricchimento delle malte esistenti.

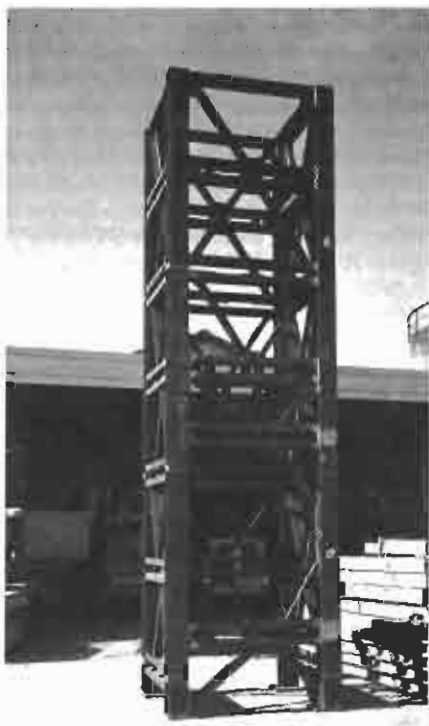
*Fig.6 - Porzione inferiore del traliccio in acciaio, preassemblato in officina*

Nel cavedio continuo, di dimensione minima 180x190cm, è stato installato un traliccio in acciaio Fe360 ed Fe430 composto da segmenti di sezione standard (HE200A, HE200B, UNP200) zincati a caldo e collegati in opera mediante bulloni, realizzato dalla COMES. (Fig. 6 )

Per la costruzione dei quattro fronti del traliccio vengono utilizzati elementi parzialmente assemblati. L'ingombro massimo in altezza è di 210 cm, sia per consentire l'accesso dalla minuscola porta a piano terra, sia per assecondare, con una struttura modulare, l'interasse di 105 cm pressochè costante tra le buche pontae.

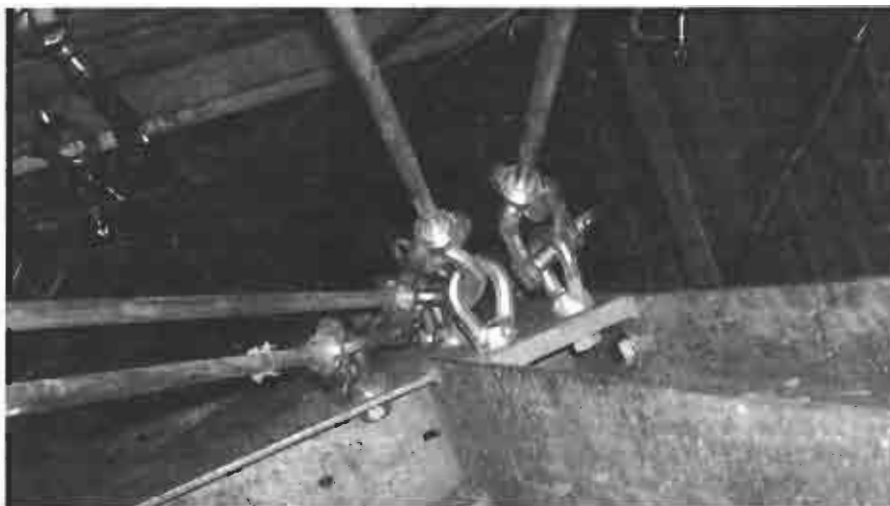
*Fig.7 - Tiranti inclinati per il trasferimento dei carichi, inseriti nell'intercapedine tra la torre in muratura e la torre metallica*

La messa in opera della torre metallica è stata realizzata senza alcuna interazione con la torre in muratura, in quanto tra la prima e la seconda esiste una intercapedine che si va allargando con l'altezza. Solo quando la torre metallica è terminata viene realizzato il collegamento tra le due strutture, mediante un elevato numero di barre inclinate ("pendini") in acciaio C40 zincato a caldo, di diametro 16 mm. Queste collegano i nodi del traliccio ai girelli solidali alla muratura e mediante un elemento tenditore vengono successivamente messe in trazione realizzando così il parziale trasferimento di carichi. ( Fig. 7 )
