LORENZO JURINA, RENATA DE-  
MARTINI / **PAVIA, CASTELLO  
VISCONTEO (1926-1997):  
UN "SOSTEGNO" PER  
AMBROGIO ANNONI**

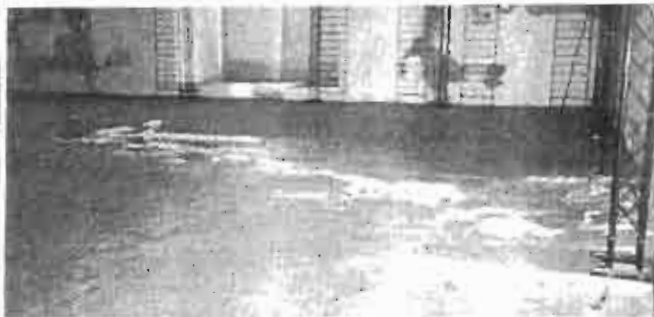
verifica un repentino distacco del rivestimento in piastrelle dal sottofondo, con conseguenti rigonfiamenti e rotture in più punti.

L'inaspettato fenomeno suscita allarmi e preoccupazioni presso l'Amministrazione comunale, tanto da far temere, sul principio, dissesti nella compagine strutturale della torre. Abbandonato questo primo e ingiustificato timore, l'ipotesi si sposta verso un probabile fenomeno di allungamento del massetto del sottofondo, dovuto alla presenza della serpentina dell'impianto di riscaldamento. Il movimento, impedito dalle pareti d'ambito, avrebbe potuto provocare l'instabilità, per compressione, del sottile strato di pavimento e sottofondo. L'ipotesi non trova conferma in quanto l'impianto, pur essendo stato predisposto durante i lavori di restauro, non è mai entrato in funzione.

Da sinistra a  
destra: vedute di  
volta nel 19  
(archivio Jurec)

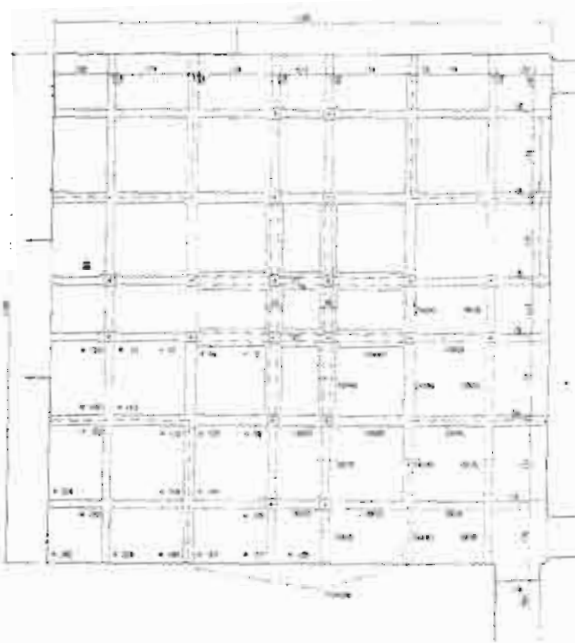
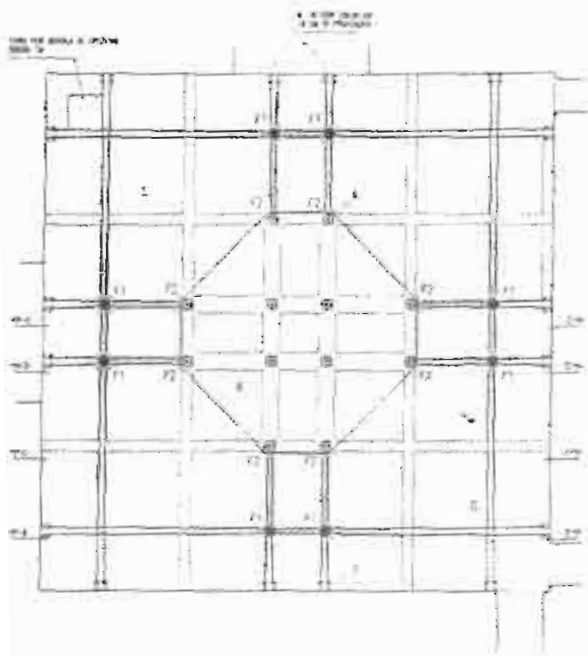
Dall'alto in basso  
 viene dello stato  
 di fatto del gratic-  
 cia in cemento  
 armato nel 1996,  
 foto di progetto  
 dell'ordito in ce-  
 mento armato con  
 l'aggiunta della  
 nuova struttura in  
 acciaio inox

l'intercapedine contenuta tra il grigliato e la volta, che tuttavia nella parte centrale risulta così ridotta da sembrare inutilizzabile, a causa della forte montata della volta in chiave. Diviene pertanto necessario evitare tale ostacolo, per così dire "passandogli a lato". Il progetto ha quindi previsto l'inserimento di una struttura reticolare metallica in acciaio inox AISI 316, costituita da cavi e puntoni, inserita nell'intercapedine tra estradosso della volta e solaio orizzontale, in grado di evitare la zona centrale del solaio, ma capace di applicare degli elementi di mutuo contrasto, proprio in prossimità di quell'area. La struttura proposta e realizzata è di "tipo attivo", nel senso che i tiranti vengono fatti lavorare fin dall'inizio per sostenere il solaio, senza aspettare che si manifestino ulteriori cedimenti. Essa è costituita da quattro travi rettilinee di bordo, piuttosto usuali, e da una interessante struttura reticolare posta in posizione centrale. Otto coppie di tiranti inclinati, provenienti dall'estremità del graticcio, convergono e si collegano ad un cavo anulare, di forma ottagonale, che è posizionato ad una quota più bassa del cervello della volta e che, per così dire, le passa attorno. In questo modo è possibile disporre di una sufficiente altezza strutturale, senza tuttavia interferire con la parte centrale, quella più alta, delle vele. I cavi sono messi in trazione in modo uniforme e controllato, semplicemente agendo sugli otto puntoni in acciaio inox. Una grossa vite di estremità consente di allungarli e di metterli in contrasto, appoggiandosi al soprastante ordito in cemento armato. Una fasciatura di estremità della trave con semplici piatti inox, ancorati con tasselli e resina epossidica, permette il fissaggio dei

tiranti inox al graticcio. Il criterio adottato per il dimensionamento destina al solaio in cemento armato il compito di sostenere i carichi accidentali e alla nuova struttura il peso proprio delle travi e dei puntoni.

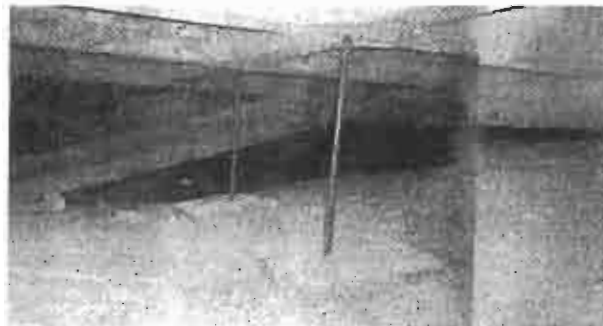
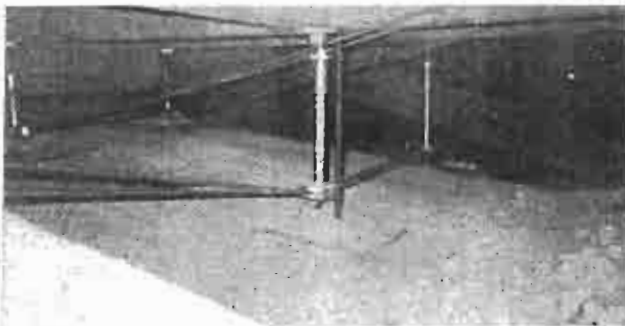
parte modificata la configurazione originaria. Il sopralluogo evidenzia da subito l'esistenza di un fenomeno di inflessione che riguarda la parte centrale della struttura in cemento armato, abbassata di 3 cm circa rispetto alle estremità. Anche i tiranti metallici risultano notevolmente inflessi, quasi fossero instabilizzati, ossia trasformati in elementi compressi, anziché tesi. Scartate le iniziali congetture, lo stato di fatto del graticcia induce a considerare la possibilità di un abbassamento viscoso dello stesso, ossia di un cedimento lento sotto il carico costante, tipico delle strutture in calcestruzzo, dovuto al peso proprio ed alla più recente pavimentazione. Tale fenomeno ha causato l'abbassamento delle travi rispetto alla volta che è rimasta sostanzialmente immobile, comportando una compressione nei tiranti, instabilizzati per carico di punta, ed il collasso del pavimento, che in seguito all'inflessione del grigliato diventa un elemento strutturale di modesto spessore compresso nel proprio piano. Il fatto è favorito dalla mancanza di staffe di collegamento tra il graticcia in cemento armato ed il soprastante getto in cemento armato; questo implica una sezione resistente ridotta e di tipo rettangolare, anziché a forma di "T", che sarebbe risultata più efficiente nei confronti dei carichi e dei cedimenti. Inoltre, l'instabilità dei tiranti in acciaio si sarebbe evitata se questi non fossero risultati così strettamente vincolati, con vincoli bilaterali, alle due estremità. Se il grigliato in cemento armato si fosse mantenuto nella configurazione originaria, l'eventuale cedimento della volta sarebbe stato contrastato dai connettori metallici, che avrebbero lavorato come tiranti. Al contrario, l'inflessione viscosa delle travi in cemento

armato, accompagnata dallo stato invariato delle vele, ha comportato, per i connettori, un funzionamento a compressione, con conseguenze gravi per la struttura della volta e con rischio di punzonamento [15].

• a sinistra a destra: vedute della volta in acciaio compreso l'estradosso della volta e l'estradosso del solaio piano al momento dell'ispezione (1995). Risultato identico all'inflessione dei connettori metallici, vista dello spazio compreso tra l'estradosso del solaio e l'estradosso della volta crociera dopo l'intervento (1997) (chiavica Jurina)

Anzitutto, il vincolo dei tiranti è stato trasformato da bilatero a monoltero, in modo tale che i connettori siano in grado di funzionare solo come tiranti e mai come puntoni [16]; l'operazione è consistita nella rimozione del calcestruzzo che inglobava superiormente gli stessi. A questo provvedimento va aggiunta la scelta di passare un nuovo pavimento leggero in legno [17], che oltre ad assicurare leggerezza ed elasticità ed essere in grado di sopportare quei piccoli cedimenti che ancora dovessero verificarsi, contribuisce a non riattivare, col proprio carico, i fenomeni di tipo viscoso già indotti dalla precedente pavimentazione.

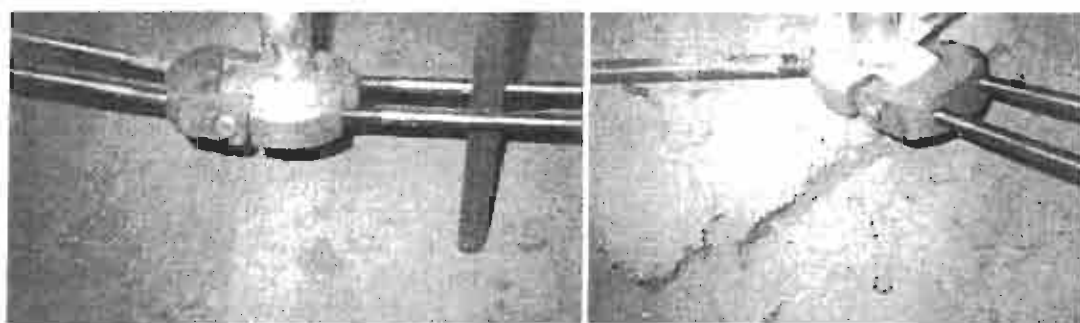
Vista della spaza coperta tra l'estradosso della volta e l'estradosso della volta a crociera dopo l'intervento, particolare dei nodi della struttura reticolare. (1997) (archivio Juma).
