Analisi e progetto

Archeologia del costruito e interventi di consolidamento

Lorenzo Jurina, Politecnico di Milano
Gian Paolo Treccani, Università di Reggio Calabria

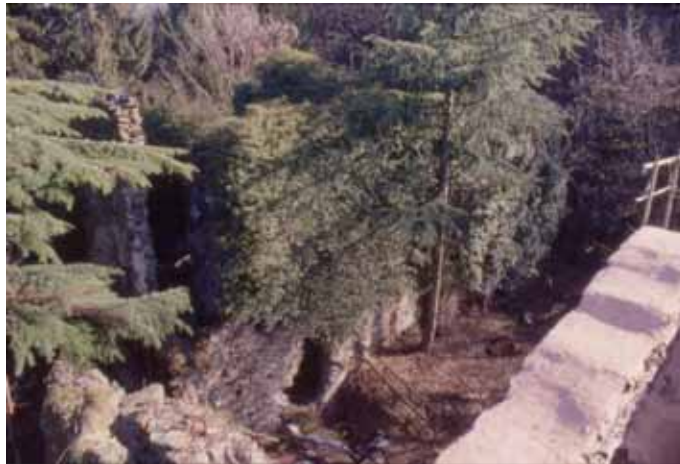
Figura 2

Al primo sopralluogo effettuato è risultato evidente che la parete nord-est del palazzo del Governatore si presentava a forte rischio per i visitatori che transitavano nelle vicinanze. L'altezza di 10 metri circa della parete isolata, il suo ridotto spessore, inferiore ai 60 centimetri, la tessitura in pietre di dimensioni eterogenee e poco legate, la presenza di molte aperture e soprattutto la mancanza di elementi di controvento, costituiti sia da pareti perpendicolari sia da solai a livello intermedio, erano tutti motivi di forte preoccupazione per la stabilità dell'elemento.

In aggiunta a questo, numerosi incatenamenti lignei, inseriti nelle pareti in fase di costruzione, degradandosi avevano dato luogo a vuoti di notevole dimensione contribuendo così all'indebolimento delle pareti con un pericoloso "effetto-cerniera".

La parete si era mantenuta in piedi per tanti anni per merito dell'edera che le era cresciuta attorno creando un fitto reticolo di fibre fortemente abbarbicate alle pietre, una sorta di armatura in legno, resistente a trazione, che aveva consentito di resistere alle forti sollecitazioni da vento.

Fig.2 Colico, Forte di Fuentes, Palazzo del Governatore, prima dell'intervento

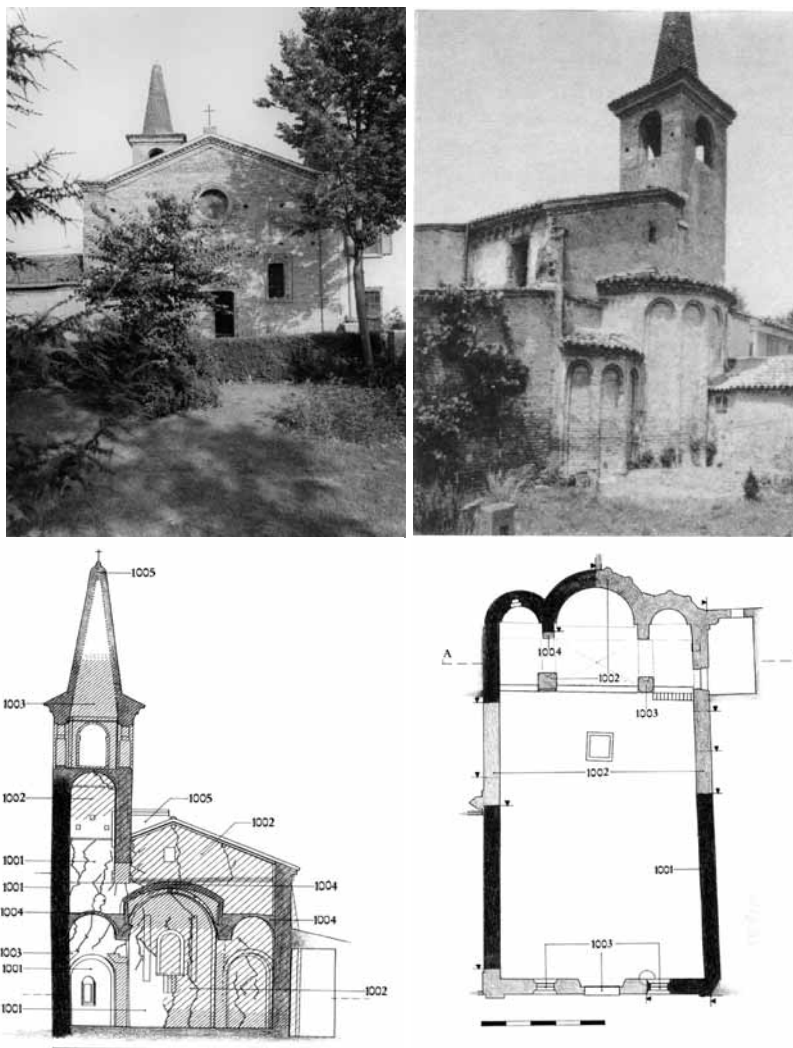
Figura 3

Poggio Rusco (l'antica via Claudia-Augusta), ed è incluso in un piccolo nucleo abitato prossimo ai resti della villa Romana di S. Prospero. Non vi sono molti documenti che ci narrano la sua storia, se non un atto di vendita (datato Marzo 1117) al monastero di S. Benedetto in Polirone, da parte di tale Alberto di Coenza e della consorte Matilda: il ridotto valore della transazione ha fatto avanzare l'ipotesi, tutto sommato ragionevole, che l'edificio fosse stato seriamente danneggiato dal terremoto che aveva colpito l'area padana nel Gennaio del 1117. Poi una lunga storia di trasformazioni non documentate dal punto di vista archivistico e un lungo abbandono a partire dai primi anni del secolo, che ha messo in crisi l'esistenza della chiesa e del suo campaniletto, che ancora oggi presenta un evidente "fuori piombo".

Il campanile si presenta oggi dissimmetrico sia da un punto di vista geometrico che statico in quanto la successiva formazione dell'arco trionfale in laterizio ha sovraccaricato il pilastro d'angolo su cui poggia, in elemento modesto sia per dimensioni che per qualità della muratura. I carichi verticali in corrispondenza del pilastro convergono in una sezione puntiforme con una elevata concentrazione di carico. Alla base, come conseguenza, si sono presentati dei cedimenti che hanno comportato rotazioni, oltre che abbassamenti lungo la direzione verticale. La accurata misurazione degli strapiombi delle murature del campanile ha confermato infatti ciò che a prima vista già appariva evidente, ossia la sua preoccupante rotazione verso la navata e l'abside centrale.

Fig.3 Chiesa di S.Andrea in Villa Poma (Mn): vista del prospetto principale e delle absidi; sezione in corrispondenza del campanile inclinato e pianta

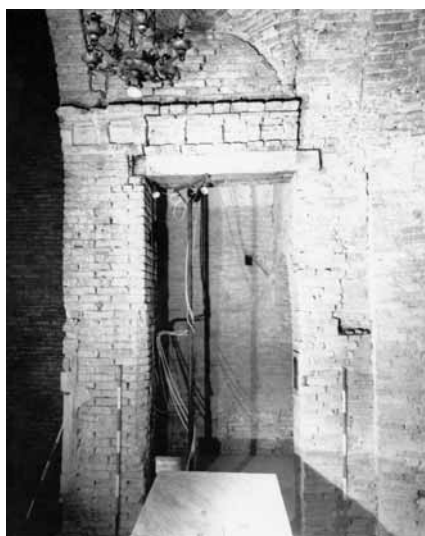
Figura 5

In estrema sintesi, le modificazioni introdotte a muovere dal sec. XII, e interpretate sulla base di un rilievo di tipo stratigrafico, hanno comportato un progressivo carico strutturale sull'esile pilastro che per metà regge il campanile. Questo elemento, oltre ad essere già collassato con ogni probabilità a pochi anni dalla sua costruzione, forse a causa del terremoto cui si è accennato, è stato via via caricato da un nuovo arco trionfale, poi dalla struttura del soffitto che copriva l'abside, infine dal sistema voltato che ha sostituito il soffitto, operazione quest'ultima che ha provocato un ulteriore indebolimento a causa dell'inserimento nello spessore del pilastro di sei architravi lignee atte a sostenere la lunetta posta sotto la volta, che nel tempo degradandosi si sono

Fig.5 Chiesa di S.Andrea del Ghisone, interno.

Particolare dell'inserimento delle architravi lignee nello spessore del pilastro

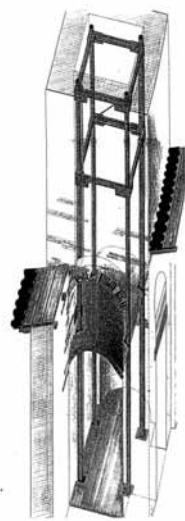
Figura 8

Fig.8 Chiesa di S.Andrea del Ghisone, Villa Poma (Mn).
struttura in metallo per il consolidamento della torre campanaria

La considerazione che, in fase di costruzione, il campanile sia stato pensato come una semplice "prosecuzione" delle murature perimetrali d'angolo della chiesa ha suggerito una soluzione alternativa ossia la realizzazione di una sorta di armatura metallica interna, di un "campanile nel campanile", in grado di collaborare in modo attivo con la muratura originaria, *incanalando* sulle solide murature continue del lato opposto al piastrino la maggior parte dei carichi. Tale armatura metallica, costituita da quattro tubi verticali e due anelli in sezione a C, contenuta nella parte superiore del campanile, è vincolata alle murature perimetrali in modo da contribuire anzitutto al loro ammorsamento perimetrale, carente in molti punti. Gli anelli quadrati, a due livelli, sono cioè in grado di offrire una efficace cerchiatura passiva. In secondo luogo la armatura metallica, una sorta di parallelepipedo, è completata da un tirante diagonale posto in trazione tra l'anello superiore e quello inferiore, con la direzione, e pertanto con la funzione, di opporsi alla inclinazione del campanile stesso, riportando una maggior parte dei carichi allo spigolo "sicuro". In pratica l'andamento del cavo è studiato in modo tale da imporre un tiro alla struttura che si opponga alla direzione degli spostamenti in atto. La struttura attiva, volutamente semplice, non è "a vista" ma è raggiungibile dal sottotetto e pertanto si può facilmente mantenere e ricalibrare.
