LA "ANTICA PARROCCHIALE" del CASTELLO DELLA MANTA INTERVENTI DI CONSOLIDAMENTO STRUTTURALE

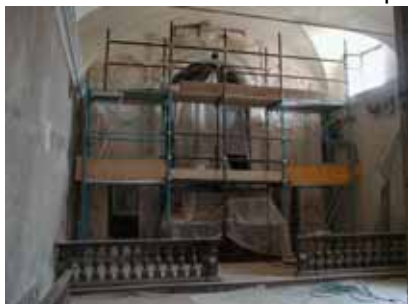
Nell' abside l'analisi a vista ed alcune sofisticate analisi soniche rivelavano la presenza di lesioni, in parte nascoste, sulla muratura retrostante l'altare. Il fenomeno era da attribuire alla spinta della volta, carente di catene in grado di contrastare le azioni orizzontali sui piedritti. Il consolidamento è consistito nella posa di una singola nuova catena in acciaio inox, esterna alla muratura, posta a fianco della parete ovest dell'abside e post-tesa. Essa è stata disposta in parallelo ad una catena esistente, troppo corta e quindi poco ancorata, che peraltro è stata lasciata in sito, realizzando un efficace contrasto alla azione destabilizzante della volta.

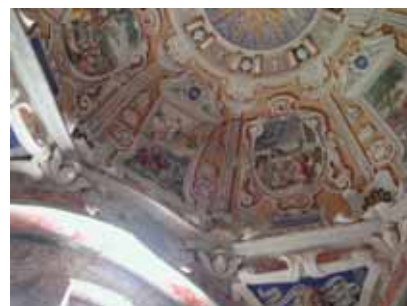
Nella **cappella di Michelantonio** la volta affrescata presentava un quadro fessurativo causato dal cedimento fondale della zona nord-ovest della cappella stessa. Era evidente il tentativo, eseguito in passato, di arginare tale situazione di concreto rischio mediante un contrafforte esterno in muratura, risultato di modesta efficacia.

L'intervento si è proposto in primo luogo di arrestare il fenomeno di cedimento delle fondazioni mediante resine ureiche espansive inserite sotto al piano di fondazione, con l'obiettivo di aumentare la resistenza meccanica del terreno ed, assieme, di sollevare leggermente la fondazione stessa. Si è proceduto poi con il consolidamento della muratura della zona ovest mediante iniezioni a bassa pressione di una miscela di leganti idraulici e cariche di elevata finezza, prive di cemento.

La volta soprastante la cappella è stata successivamente consolidata realizzando in estradosso uno strato collaborante armato, in malta di calce idraulica e cocchiopesto, al fine di aumentarne lo spessore e di incrementare il coefficiente di sicurezza, eccessivamente ridotto dopo la formazione della lesione..

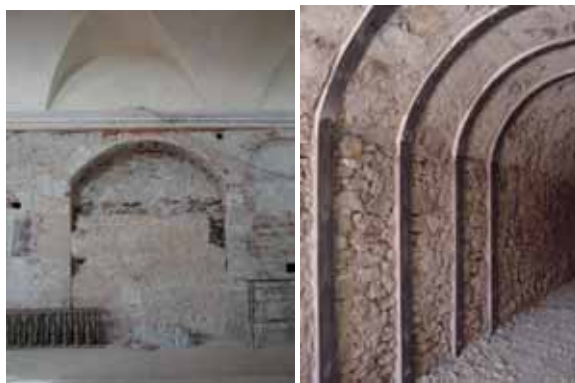
La **galleria laterale** presentava una porzione di muratura in pietra con sezione molto ridotta, corrispondente alla nicchia presente sul lato nord della chiesa, il cui paramento era caratterizzato da una tessitura disomogenea e dalla mancanza di alcuni elementi lapidei.

L'intervento è consistito nel consolidamento di tale muratura portante (la quale ha il compito di sopportare anche i carichi derivanti dalla volta a botte sovrastante), al fine di aumentarne la resistenza. Si è previsto di utilizzare quattro nastri in acciaio, trattati contro l'ossidazione, ancorati all'intradosso della volta in muratura con connettori e collegati alla esistente trave di fondazione. L'intervento è rivolto a costituire un sistema "cerchiante" interno al corridoio, in grado di opporsi efficacemente alla formazione di fessure nella volta e quindi alla possibilità di un meccanismo di collasso. Tale placcaggio determina una benefica ricentatura delle pressioni, sia nello spessore della volta che nelle pareti della galleria su cui vengono scaricate le azioni verticali.
