IL CONSOLIDAMENTO DEGLI EDIFICI RURALI

Lorenzo Jurina, Politecnico di Milano
www.jurina.it

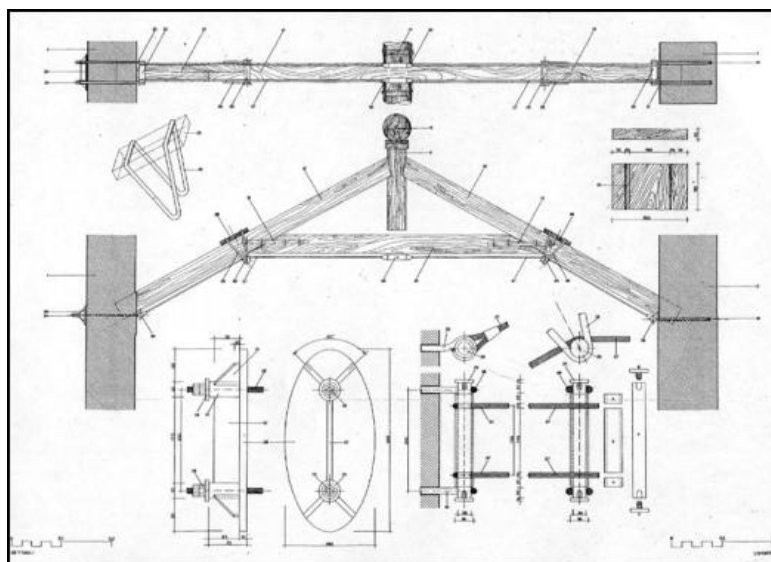
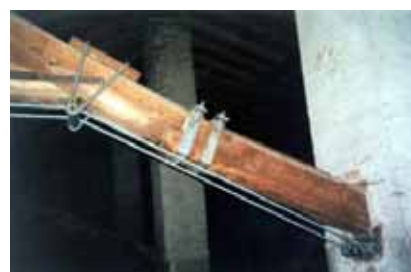
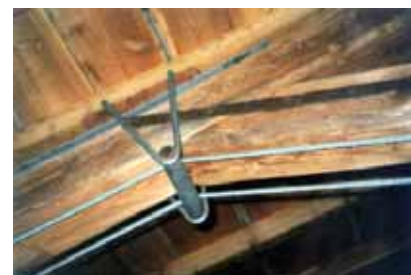
Quanto allo stato di conservazione delle strutture si era in uno stato di degrado molto avanzato: pareti di facciata ampiamente fessurate, cedimenti di fondazione localizzati, profonde fessure tra il muro di spina ed i muri trasversali, tetto non più impermeabile e forti flessioni delle capriate sotto peso proprio.

La copertura, costituita da una serie numerosa di capriatelle a due puntoni, presentava una catena lignea a circa metà puntone, una quota più alta dell'usuale per consentire il transito nella zona sottostante. Tali puntoni, "a sbalzo" nella loro parte inferiore, erano sottoposti ad una forte azione flessionale, con la conseguente eccessiva deformazione e la forte spinta orizzontale alla parete. Tali fenomeni risultavano "pericolosi" sia per la muratura verticale, in rotazione verso l'esterno, che per le capriate a rischio di collasso sotto l'azione dei carichi meteorici. Inoltre il giunto "a mezzo legno" tra puntone e catena indeboliva l'estremità superiore dello sbalzo, ovvero il punto più sollecitato, con una forte riduzione della sezione resistente.

Figura 1. Complesso rurale "ex-Masciadri: soluzione di consolidamento per la copertura.

La soluzione studiata per le problematiche specifiche di copertura ha previsto l'adozione di un tirante metallico "sagomato", che lambisce inferiormente le porzioni a mensola dei puntoni e la catena alta, inducendo una sollecitazione flessionale di verso opposto a quella provocata dal peso proprio e dai carichi meteorici. Ciò si ottiene mettendo in trazione i cavi mediante un tenditore centrale, con un avvicinamento delle estremità della capriatella. La minima riduzione della distanza degli appoggi è consentita dalla seppur limitata cedevolezza della parete sud, che vede così ridursi il suo strapiombo verso l'esterno.

L'analisi numerica ad elementi finiti ha fornito risposte soddisfacenti, con una riduzione degli sforzi flessionali sul legno tale da riportare la copertura al rispetto delle vigenti norme. Per incrementare la sicurezza del giunto catena-puntone, si è sovrapposta a quest'ultimo una piastra metallica chiodata che è in grado di ridare continuità all'elemento.

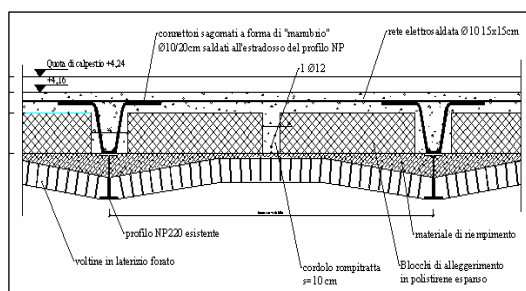
Figura 2. Il consolidamento dei solai in volterrane.

- *gli orizzontamenti del primo piano*, costituiti per la quasi totalità da volterrane e profilati metallici e, solo in due casi, da elementi lignei. Per tali sistemi strutturali sono stati proposti degli interventi di rinforzo volti al mantenimento dell'esistente ed all'aggiunta di una nuova struttura collaborante in grado di garantire un sostanziale incremento delle resistenze meccaniche e delle rigidità.

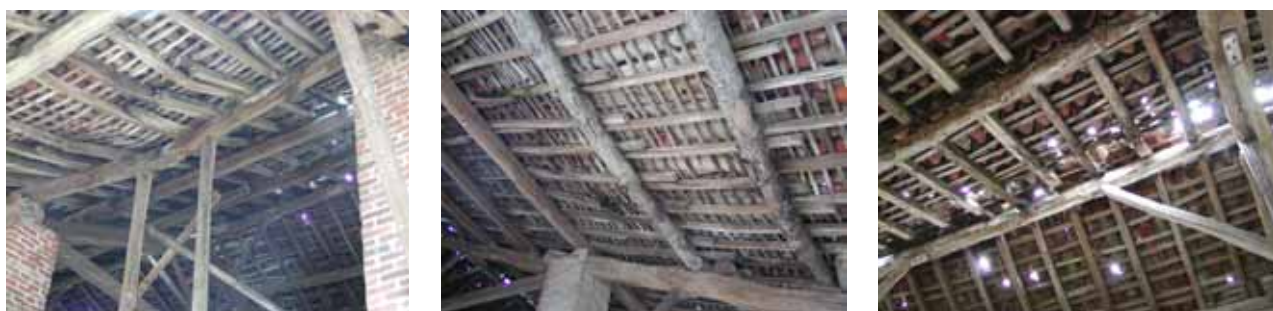
Gli elementi lignei risultavano affetti da degrado causato da attacco fungino o da insetti, soprattutto nell'interfaccia con la muratura e nelle zone di colmo in cui la sconnessione del manto aveva consentito l'azione negativa degli agenti atmosferici. L'ordito ligneo dunque era eccessivamente inflesso, a causa della scarsa sezione resistente e della conseguente deformazione viscosa degli elementi sotto l'azione dei carichi sovrastanti, fino a fenomeni di rotture localizzate.

Figura 3. a) Rottura di una terza lignea; b) Forte inflessione delle terzere e dei travetti secondari; c) Sconnessione del manto di copertura e degrado degli elementi strutturali.

Sono stati previsti la totale ricorso dei manti e degli orditi secondari, la sostituzione degli elementi eccessivamente deformati o rotti, il rinforzo localizzato di elementi degradati, il miglioramento dei collegamenti interelemento e sistemi di contrasto orizzontale (soprattutto tirantature metalliche) alle spinte fuori piano sulle strutture di elevazione. Il consolidamento strutturale dell'ordito principale e delle capriate sarà definito in funzione degli esiti ottenuti dalle verifiche sperimentali o numeriche puntuali. Il criterio di intervento è comunque *l'accostamento* per ottenere una nuova struttura con un più elevato coefficiente di sicurezza (inteso come rapporto fra il carico limite cui la struttura può fare fronte e le azioni di progetto).

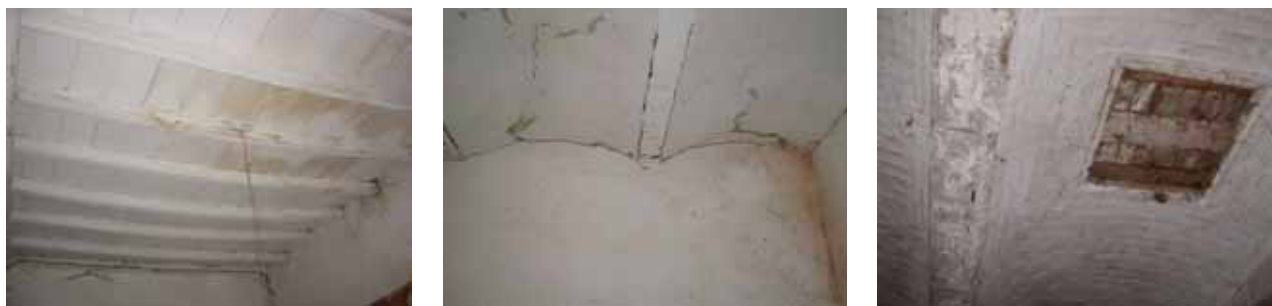
Figura 4. a) Esempio di solaio ligneo a semplice orditura; b) solaio con profili metallici e voltine in laterizio; c) solaio con nervature in cls armato e voltine in laterizio.

I fenomeni di dissesto individuati sono prevalentemente di tipo locale: per le strutture lignee sono legati a processi di degrado chimico-fisico, mentre per i solai in putrelle e voltine sono connessi ad assestamenti delle strutture murarie d'appoggio, con spinta fuori piano delle murature, con la conseguente depressione e fessurazione delle voltine in laterizio.

Agli approfondimenti diagnostici previsti (prove di sollecitazione dinamica, prove dirette di carico, misura di umidità delle parti lignee,...), è demandata l'ulteriore definizione del consolidamento della struttura: tiranti metallici post-tesi, solai collaboranti a struttura mista per l'incremento della capacità portante, tensostrutture metalliche intradossali di sostegno per l'incremento della capacità portante dei solai (cfr. Filanda di Pessano con Bornago).

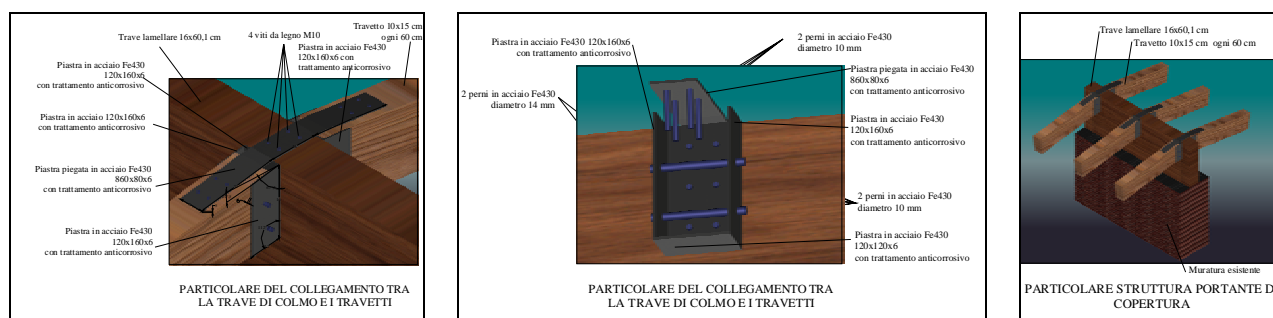
La copertura a due falde in prefabbricato, totalmente modificata rispetto alla struttura originaria, aveva determinato una variazione della ripartizione dei carichi sulle pareti. Con l'obiettivo di uniformare i carichi sulle quattro pareti, si è optato per una copertura a quattro falde non spingenti. Essa è stata pensata con manto in beola e struttura in legno lamellare, con travi disposte sulle diagonali principali e travi di falda, con appoggio centrale pensato su sperone di muratura posto nella zona centrale dell'edificio.

Tema di ampia rilevanza strutturale erano i *solai in legno*, costituiti da ordito con travi parallele e notevolmente inflessi. La situazione di debolezza dei solai risultava ancora più accentuata in vista dell'utilizzo a locali aperti al pubblico, così come previsti dal progetto di restauro e valorizzazione.

Figura 5. Cascinale "Palaz": dettagli di progetto per la copertura.

L'intervento proposto è consistito nell'adozione di travi in acciaio parallele a quelle lignee esistenti, disposte nell'intercapedine tra l'assito inferiore di controsoffitto e l'assito superiore di pavimentazione. Sia il primo che il secondo orizzontamento consentono una altezza strutturale massima di 22 cm per le nuove travi, che così non risultano a vista. Nello specifico, il solaio del secondo piano è stato sopralzato di 10 cm circa, espediente studiato anche per il passaggio delle canalizzazioni.

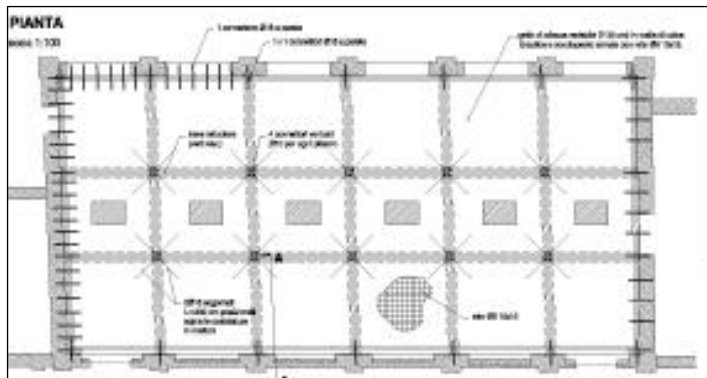
La stalla del complesso di Villa Burba a Rho presentava volte a vela in muratura la cui necessità di consolidamento era stata ulteriormente comprovata dalle prove di carico effettuate.

La volta, destinata a sopportare un carico di esercizio di 400 kg/m², risultava non in sicurezza, anche dalle modellazioni numeriche, soprattutto in vista della destinazione di progetto.

Figura 6. La stalla del complesso di villa Burba a Rho: schema di progetto.

Il consolidamento della struttura voltata è stato realizzato attraverso una cappa estradossale armata in malta di calce idraulica e cocchiopesto. All'estradosso ed in corrispondenza degli archi laterali sono state realizzate delle travi a spessore variabile a seconda della conformazione della

volta, in malta di calce e cocciopesto. La soluzione aveva come obiettivo la creazione di una sorta di graticcio di travi per irrigidire tutto il complesso dell'orizzontamento voltato.

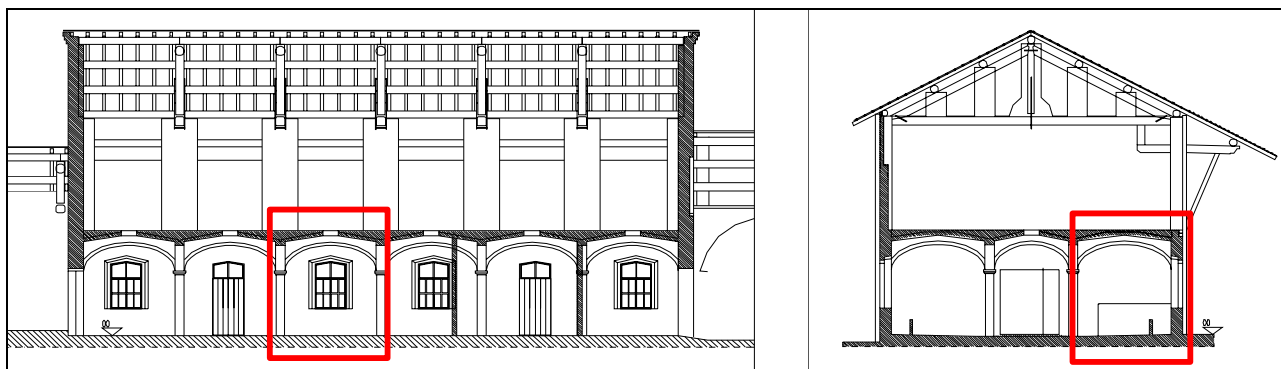
A termine dei lavori si è valutato il comportamento della volta consolidata con ulteriori prove di carico. I risultati a confronto con le prove analoghe effettuate prima dell'intervento di consolidamento statico hanno mostrato un incremento di rigidità, ben evidenziato dalla drastica riduzione dei valori massimi di spostamento verticale ottenuti con due distribuzioni di carico molto prossime. I grafici della volta consolidata indicano inoltre, a differenza della situazione originaria, un comportamento ben riconducibile a quello elastico lineare. E' possibile quindi confermare il raggiungimento di un fattore di sicurezza adeguato alla norma e notevolmente più elevato, rispetto alla situazione precedente.

Figura 7. La stalla del complesso di villa Burba a Rho: sezioni longitudinale e trasversale con individuazione dell'area sottoposta a prove di carico.

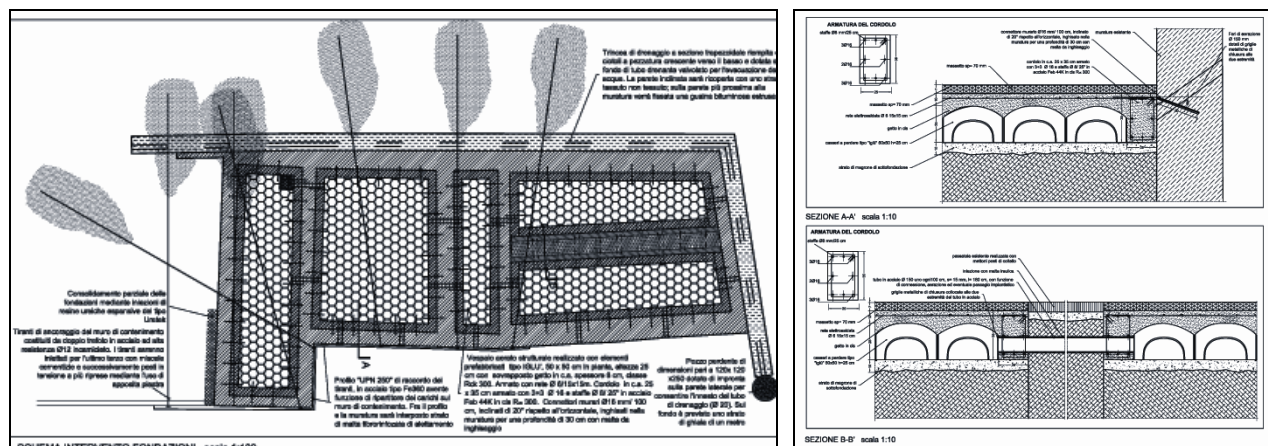
A seguito di una attenta analisi, si è potuto dedurre che tra i maggiori fenomeni di dissesto in atto vi sono l'abbassamento del piano di fondazione dell'angolo ovest dell'edificio e la rotazione a valle del prospetto sud-est.

Per il primo cinematismo, la causa va ricercata nella notevole quantità di acqua che si concentra nel terreno in zona ovest; per il secondo la ragione va individuata nelle spinte del terreno sottostante, per le quali si è in passato realizzato un muro di sostegno, dalla azione inefficace ed oggetto tra l'altro di ulteriori lavori come il contrafforte inchiodato.

Figura 8. Cascina annessa al castello della Manta: interventi in fondazione.

Per ottenere una adeguata captazione e un idoneo smaltimento delle acque meteoriche, si è ritenuto necessario creare lungo il fronte sud ovest dell'edificio una *trincea di drenaggio* a sezione trapezoidale, riempita con ciottoli a pezzatura crescente verso il basso e dotata sul fondo di tubo drenante per l'evacuazione delle acque.

In *fondazione* è stata prevista la creazione di un vespaio aerato a cui è sovrapposto un getto armato, con connettori di collegamento a parete, a funzione cerchiante. Localmente, al fine di far fronte al cedimento di uno dei pilastri presenti in facciata, sono state effettuate delle iniezioni con resine espandenti a base ureica, al di sotto del piano di fondazione.

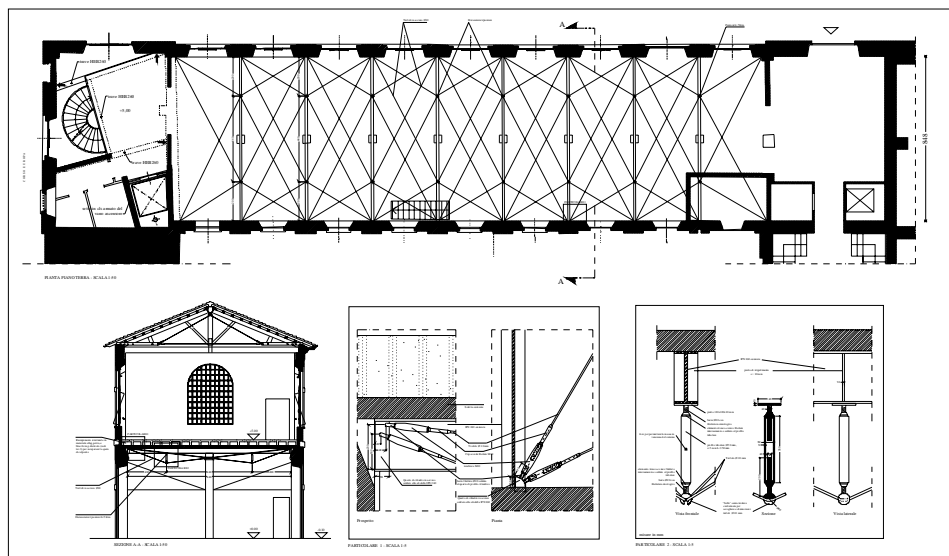
Figura 10. Ex Filanda di Pessano con Bornago: interventi per la copertura e per il solaio.

Tra i maggiori problemi emersi, si era individuato il deficitario stato di conservazione delle strutture delle capriate, in particolar modo delle teste della catena e dei puntoni nelle parti prossime alla muratura, e la totale marcescenza della struttura lignea nella parte prossima al fronte est dell'edificio, nonché aggressioni della struttura lignea, dovute a insetti xilofagi.

Il solaio del primo piano è realizzato con soletta in c.a. e struttura in putrelle in acciaio, rompitrattate approssimativamente in mezzeria da pilastri in laterizio. Tale struttura necessitava di interventi di consolidamento in vista dei sovraccarichi (pari a 500 daN/mq) dovuti all'utilizzo di progetto.

Nella *copertura*, oltre agli interventi di conservazione della materia (pulitura degli elementi lignei, trattamento antitarlo, antimuffa e antifungino, trattamento consolidante impregnante, trattamento di finitura e protezione del legno, sigillatura delle grosse fenditure, trattamento conservativo della ferramenta), si è optato per il consolidamento con capriate esistenti con elementi di legno lamellare, cavetti, piastre e tiranti, definito "controcapriata leggera".

Il sistema è calibrato specificatamente per la patologia evidenziata: degrado e marcescenza delle teste delle catene e dei puntoni. Si è prevista la realizzazione in opera di una "controcatena" con fasce di legno lamellare, cunei di legno a tutto spessore e nuovo elemento rompitratta, resi solidali al puntone della capriata esistente mediante bullonatura. Si è indicato di inserire all'interno del pacchetto di fasciatura in legno lamellare una piastra di acciaio inox che servirà per la giunzione di due tiranti per lato con appositi tenditori, collegati in prossimità del monaco con speciali elementi di ammortaggio, previo passaggio da una puleggia di rimando. Uno di questi tiranti realizza la nuova catena del sistema di consolidamento, mentre l'altro è funzionale al sostegno del puntone della capriata attraverso il nuovo elemento di rompitratta previsto nella "controcapriata". Il sistema è stato pensato per il sostegno della capriata che continuerà, almeno in parte, a svolgere il suo compito portante, testimoniando al contempo con la sua presenza, la storia costruttiva della tradizione.

La scelta operata è stata la realizzazione di "a piramidi rovesciate", con puntoni-tenditori e barre in acciaio inox. Il sistema realizza una struttura spaziale su due dimensioni che collega alternativamente la parte alta delle travi limitrofe (a destra e sinistra del pontone con funzione di tenditore) e la parte bassa del pontone collocato sulla trave da "rompitrattare".

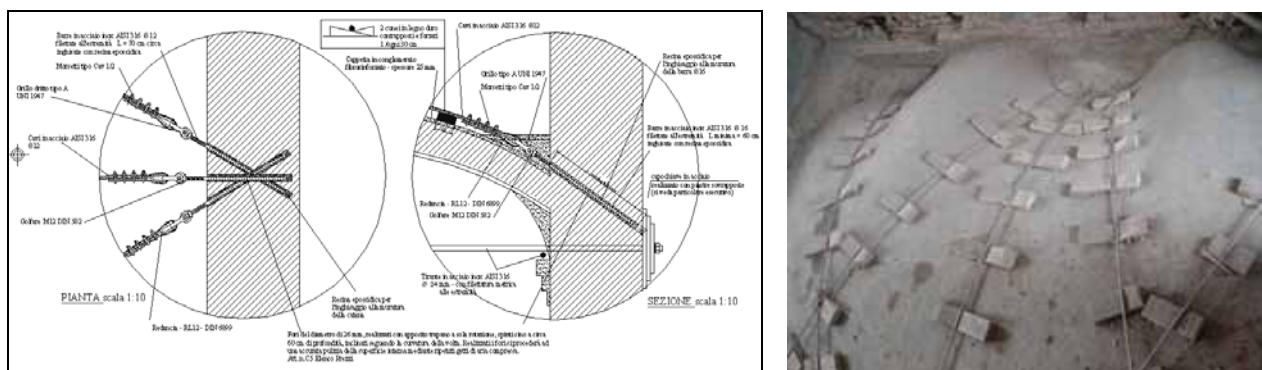
Tra gli interventi progettati per la foresteria vi sono i *consolidamenti delle volte*, che mostravano un quadro fessurativo diffuso e piuttosto ampio e che non apparivano in grado di garantire la sicurezza per gli usi pubblici di progetto.

Figura 11. La foresteria dell' Ex Monastero degli Olivetani: l'arco armato.

La tecnica adottata è stata quella dell'*arco armato*, Nel caso qui analizzato la coazione tra cavo metallico e volta in muratura viene realizzata mediante forzatura, interponendo tra cavo e muratura dei conci forzati, in legno duro.

A tale intervento è stata accoppiata la posa in opera di numerosi tiranti intradossali tra loro perpendicolari, con la funzione di ripristinare il mutuo collegamento tra le pareti longitudinali e quelle trasversali, allo scopo tra l'altro di offrire un migliore contrasto alle volte che su tali pareti si appoggiano.
