RESTAURO DEL FAMEDIO DEL CIMITERO MONUMENTALE DI BERGAMO

Prof. Ing. Lorenzo Jurina
Politecnico di Milano, Dipartimento di Ingegneria Strutturale – www.jurina.it
Arch. Marcello Sita
Libero professionista, Bergamo

Restauro del famedio del cimitero monumentale di Bergamo
anno di realizzazione: 2001-2005

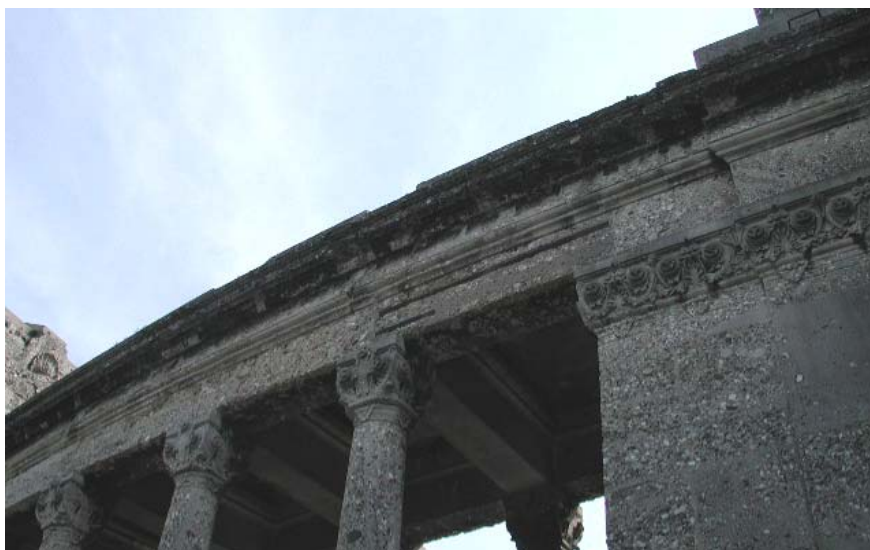
Il colonnato al primo piano presentava lesioni diffuse sulla trabeazione. Lesioni di spessore maggiore si ritrovavano in corrispondenza delle campate adiacenti alle cappelle centrale e laterali.

Le lesioni, già oggetto di precedenti interventi, avevano andamento prevalentemente verticali e interessavano sia gli architravi, costituiti da un unico blocco di ceppo, sia il fregio soprastante.

Fig. 7 – Scorcio del prospetto nord: rinforzo di una architrave fratturata mediante applicazione di fasce di ferro.

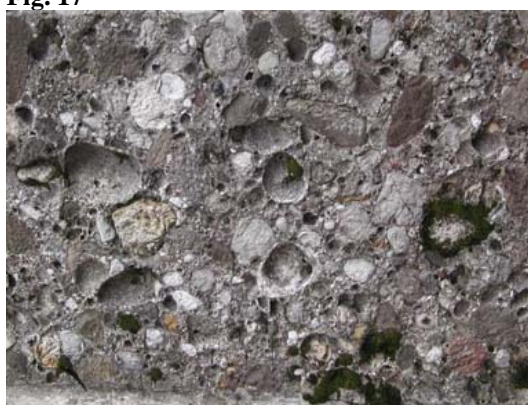
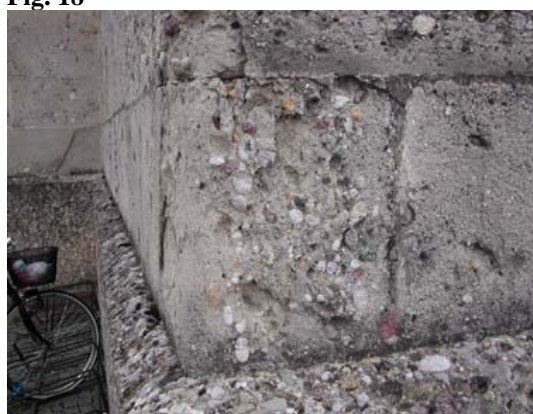
La struttura clastica del ceppo, formata cioè da frammenti di roccia e da cristalli singoli di dimensioni piuttosto ridotte, cementati da cristalli di calcite di precipitazione chimica, favorisce la presenza di una porosità interstiziale con valori mediamente elevati e spesso variabili da un elemento all'altro. Le acque meteoriche penetrando nella porosità aperta esercitano infatti un'azione solvente in rapporto ai cristalli di calcite del cemento da cui deriva non solo un aumento della porosità aperta, ma la caduta dei clasti non più trattenuti dal cemento calcitico. Lo sviluppo del fenomeno è generalmente favorito dalla lavorazione manuale del materiale e dalle fessurazioni che essa produce. (fig. 17,18,19,20)

La naturale fragilità del materiale all'aggressione dell'acqua è qui però risultata aggravata da una posa indifferente alle diverse varietà granulometriche e dall'assenza di copertura sulle parti sommitali, favorendo il libero scorrimento dell'acqua lungo superfici lapidee così porose. L'analisi dello stato di degrado del paramento ha quindi evidenziato diffusi fenomeni di erosione con conseguente fessurazione e scagliature del paramento. Nelle zone estranee all'erosione diretta e tuttavia soggette a bagnatura da parte delle acque meteoriche si sono create inoltre le condizioni per la formazione di croste nere, un fenomeno più evidente nelle parti decorative in aggetto. Lo scorrimento delle acque ha quindi favorito la crescita di organismi vegetali e l'alto valore di porosità della pietra ha permesso la crescita di piante superiori.

Degrado dei paramenti in ceppo dovuto alla elevata porosità del materiale e favorito dalla assenza di copertura nelle parti sommitali.

Si è intervenuto sul materiale pulendolo dalle croste e dai fenomeni di colonizzazione biologica, liberandolo dalle numerose scaglie e verificando la funzionalità delle numerose sigillature.

Ma soprattutto si è intervenuto sulle cause di degrado, per bloccarne o ridurne l'azione aggressiva, progettando un rivestimento delle coperture ed un convogliamento delle acque meteoriche. Per questo la posa di scossaline in piombo si è rivelato il metodo di manutenzione tanto ordinario quanto efficiente per contrastare il ristagno della acqua sulle superfici lapidee e le conseguenti forme di degrado.
