**“PROPOSTE INCONSUETE PER UN CANTIERE MILLENARIO”**  
**Diagnostica, recupero e valorizzazione**  
**nella Chiesa Vecchia di San Pietro all’Olmo, Cornaredo ( MI)**

**Prof. Ing. Lorenzo Jurina**

Il consolidamento e riuso della Chiesa Vecchia di San Pietro all’Olmo di Cornaredo (MI) costituisce un caso esemplare per una riflessione relativa ai temi della **diagnostica**, della **conservazione** e, soprattutto, della **valorizzazione di beni culturali architettonici ed archeologici**.

Nell’anno 2004, quindi, l’Associazione Temporanea di Professionisti<sup>1</sup> è stata incaricata della redazione di un progetto completo per le **“Opere di conservazione, consolidamento statico e di riuso della Chiesa di S. Pietro all’Olmo”**.

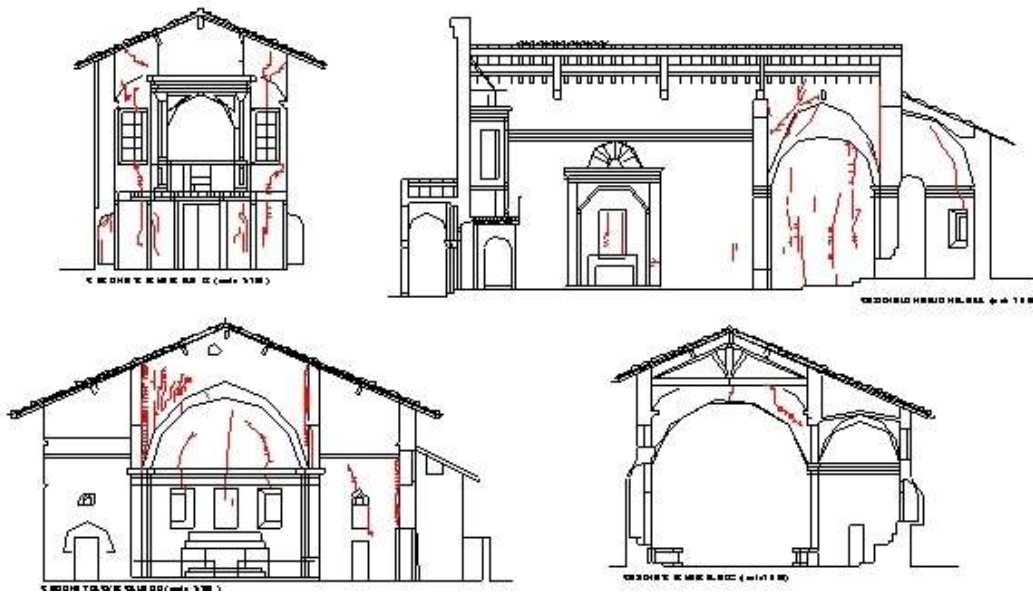
Per quanto concerne la statica del manufatto edilizio nel suo complesso, la Chiesa presentava lesioni diffuse più o meno ampie. Il panorama globale di tale diffusione è stato descritto tramite il **rilievo del quadro fessurativo**, con lo scopo di illustrarne scrupolosamente l'esatta ubicazione e consentire, in un'ottica più ampia, la corretta interpretazione dei cinematismi occorsi alla struttura. (Fig. 2– Rilievo del quadro fessurativo)

L'interpretazione del quadro fessurativo suggeriva un meccanismo di cinematismo secondo il quale la chiesa si stava aprendo verso l'esterno sia nella zona centrale, a seguito delle spinte degli archi rimossi in passato, sia nella zona dell'abside, sottoposta a forze centrifughe dovute alla semi-cupola spingente.

Sulla base dell'analisi conoscitiva condotta è stato possibile risalire alle plausibili cause responsabili dei dissesti presenti. In particolare sono stati ipotizzati un modesto cedimento di fondazione ed una rotazione complessiva delle murature dell'abside e della parete nord del transetto. L'abside era evidentemente sollecitata dal carico orizzontale esercitato radialmente dalla struttura voltata sulla muratura perimetrale; inoltre la semicupola dell'abside esercitava una spinta orizzontale in corrispondenza della sommità, diretta verso la navata. Questa spinta era assorbita dall'arco di separazione tra transetto e abside che, in quella zona, manifestava il superamento del valore di resistenza a trazione della muratura con fessure diffuse. L'arcone, che separa il transetto dalla navata, presentava un evidente cedimento dei piedritti, oltre che uno spianamento della muratura longitudinale della navata determinato dai carichi orizzontali indotti originariamente dall'arco. Le vecchie capriate di copertura (e ancora prima una struttura a volta in muratura) hanno esercitato poi, sulle alte murature laterali, una spinta orizzontale che, soprattutto nella parte centrale della navata, ha causato uno spianamento del muro verso l'esterno. Il quadro fessurativo rilevato nella cappella della navata principale indicava un cedimento di fondazione dello spigolo sud-est, in prossimità del pesante campanile. Infine le lesioni in corrispondenza dell'arco che separa la navata dalla cappella laterale principale manifestavano l'azione, sull'arco stesso, di un forte carico concentrato. Esaminando le tracce dei risarcimenti murari presenti è stato possibile ipotizzare che in corrispondenza dell'arco gravasse originariamente il peso di una capriata di copertura, ora rimossa.

Figura 2. Rilievo del quadro fessurativo.

La valutazione della situazione di degrado strutturale e l'individuazione delle plausibili cause responsabili hanno consentito di definire una serie d'interventi capaci di opporsi puntualmente ai segnali di "sofferenza" del corpo edilizio. Innanzitutto è stato necessario **ripristinare la continuità muraria** e, successivamente, **ricostituire la monoliticità strutturale dell'insieme** cercando di recuperare una forma di mutua collaborazione tra i principali elementi strutturali che nel tempo era venuta meno.

A questo scopo sono state previste iniezioni di malta fluida a base idraulica nelle murature e cuciture armate in corrispondenza delle lesioni più gravi, eseguite sia in modo diffuso, tramite un fitto reticolo iniettivo, sia in modo puntuale e localizzato in corrispondenza delle principali fessure. In particolare la presenza dei pregiati intonaci decorati, destinati ad essere recuperati, ha reso necessario la messa a punto di un sistema di iniezione locale tramite siringhe, poste in leggera pressione, al fine di evitare la demolizione degli intonaci e la sigillatura delle fughe, indispensabile per le iniezioni con cannule di plastica.

Le **cuciture armate** delle lesioni principali sono state realizzate tramite barre ad aderenza migliorata, inghisate con malta da iniezione. Un ulteriore intervento di consolidamento è consistito nella realizzazione di **tirantature metalliche a vista** (barre Dywidag) nella navata principale e nel transetto. Le barre sono state poste in opera senza perforare la muratura, ma semplicemente accostandole alle pareti, sia in direzione longitudinale che trasversale. Il collegamento alla muratura è stato previsto mediante l'ausilio di una profilo ad "L", poggiate longitudinalmente al di sopra del cornicione e piastre di contrasto in acciaio zincato). Il fissaggio della piastra al muro è stato ottenuto con connettori metallici inghisati nella muratura con resina epossidica.

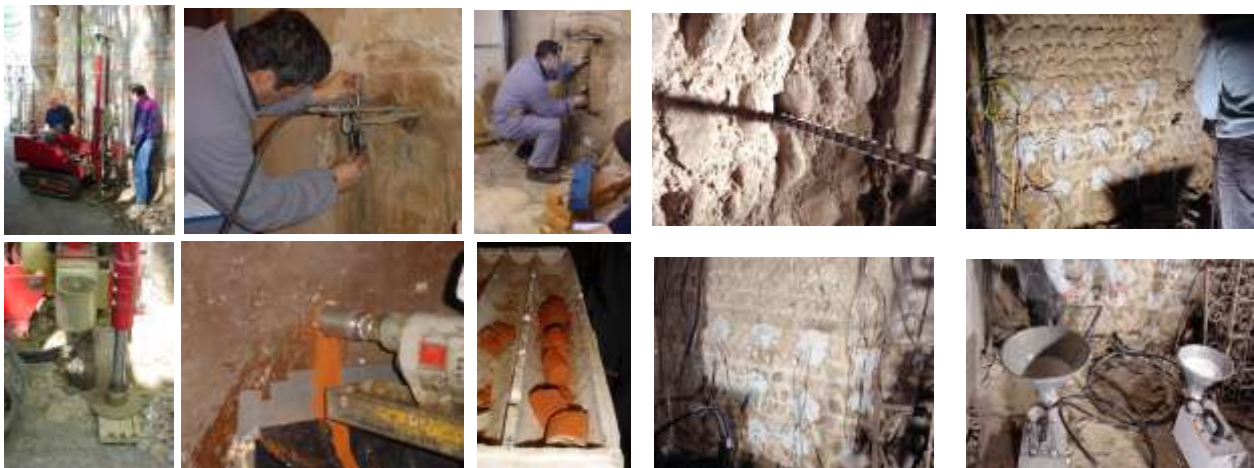
I **carotaggi** hanno permesso di rilevare la stratigrafia interna delle murature originarie "a sacco" che, in generale, è risultata poco compatta e caratterizzata dalla presenza di numerose cavità.

Le **indagini endoscopiche**, osservando direttamente morfologia, tipologia e composizione interna della compagine muraria antica, hanno confermato la presenza di una muratura interna in ciottoli/mattoni e malta molto discontinua, disciolta e disaggregata. Le prove con i **martinetti piatti** hanno contribuito a definire lo stato di sollecitazione interna della muratura, che appariva piuttosto elevato soprattutto nella parte basamentale del campanile, a conferma dell'eccesso di carico verticale apportato dal sopralzo cinquecentesco. (Fig. 3– Prove penetrometriche, martinetti piatti, prove di iniettabilità della muratura)

Figura 3. Prove penetrometriche, martinetti piatti, prove di iniettabilità della muratura.
