Casa Bossi a Novara

committenza: Comune di Novara

progettisti: Prof. Ing. Lorenzo Jurina, Archh. Paolo Colombo, Cesare Feiffer

ultimazione dei lavori: 2005

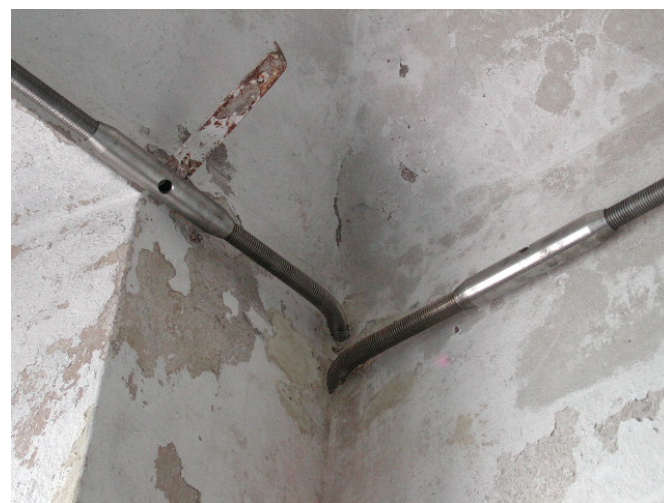
Il quadro fessurativo non allarmante, ma diffuso e passante, ha richiesto interventi volti a riportare la monoliticità e continuità alle **pareti**.

Figura 2. Tiranti interni di consolidamento delle murature.

L'introduzione di tirantature ha lo scopo di ridare all'edificio quel comportamento d'insieme che il complesso murario possedeva prima dei dissesti. Sono stati previsti tiranti in acciaio inox inseriti sia a livello di pavimento, sia alla quota di imposta delle volte. Si tratta di tiranti attivi, ovvero dotati di tenditori che contribuiscono immediatamente alla collaborazione con la struttura, non dovendo attendere successive ulteriori deformazioni.

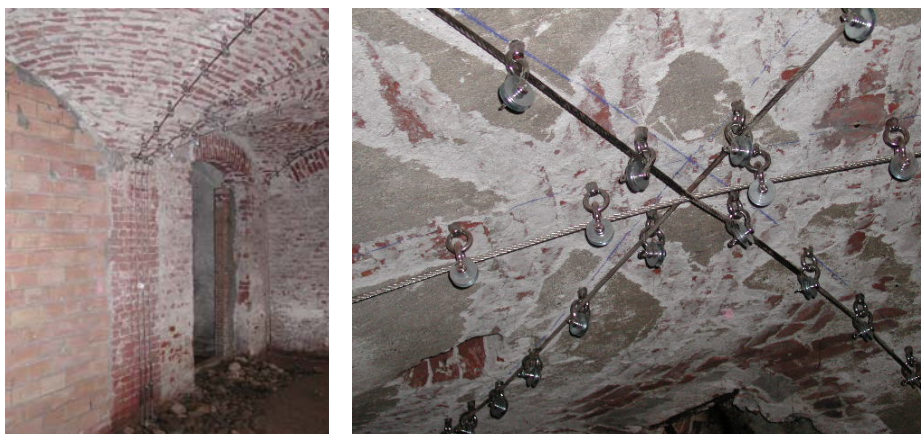
Figura 3. Consolidamento delle volte in muratura con "arco armato" intradossale.

Per quanto riguarda le **volte** si è individuato un altro sistema di tipo "attivo" qual è il metodo dell'"arco armato" con cavi post-tesati. Tale sistema permette di ottenere un'efficace azione di ricentramento della

curva delle pressioni lungo il profilo della volta senza alcun incremento dei carichi, assicurando nel contempo un grado di invasività molto ridotto. L'uso mirato che se ne fa in questo caso è finalizzato al ripristino di alcune situazioni locali di dissesto e fessurazione, riscontrate su alcune volte e alla contemporanea realizzazione di un'azione di confinamento delle murature d'ambito.

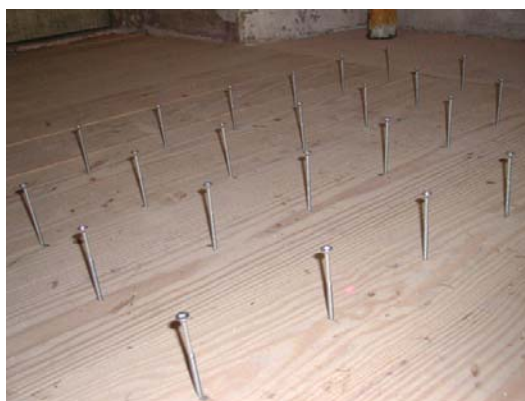
Per quanto riguarda i **solai in legno** ed i **solai in acciaio** si è riscontrata una situazione di ridotta capacità portante di quasi tutti gli orizzontamenti, alcuni dei quali aggravati anche da situazione locali di danneggiamento degli elementi lignei portanti.

Figura 4. Consolidamento del solaio mediante getto di cls e connettori metallici.

Per quanto riguarda i solai in legno si sono previsti tre tipi di interventi a seconda delle diverse situazioni riscontrate. Il primo prevede l'accoppiamento di una trave lignea con soprastanti travette in acciaio ad essa collegate. Il secondo intervento consiste nella posa di un nuovo assito, sopra quello esistente e ad esso avvitato, ma con orditura ortogonale; questo nuovo elemento viene ancorato alle travi principali e viene gettato uno strato di massetto armato collaborante. Il terzo tipo di intervento consiste nella realizzazione di

un nuovo solaio misto in legno e calcestruzzo analogo a quello precedente; tale intervento è previsto in quei casi in cui il solaio originale risulta irrecuperabile o addirittura crollato

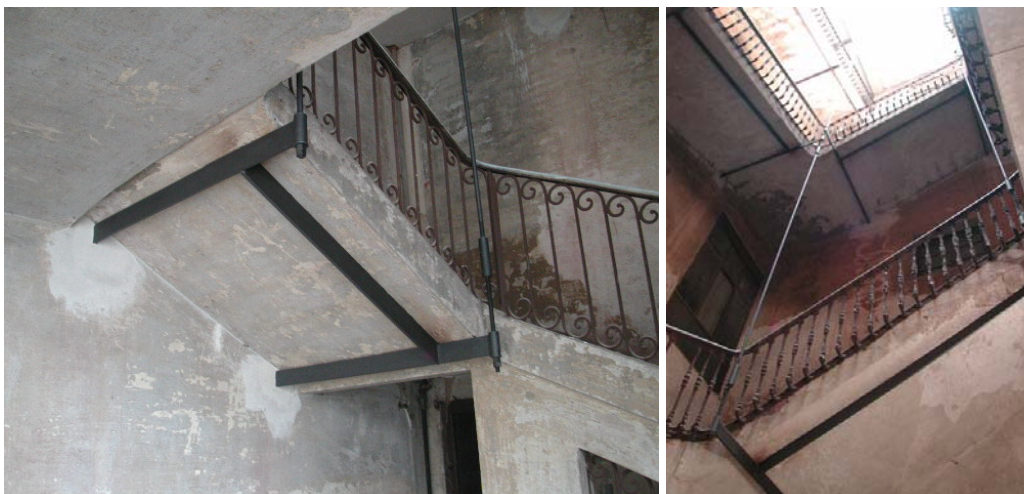
Figura 5. Appensione della scala esistente attraverso profili e cavi metallici.

Per le **scale**, risultate insufficienti nella verifica a sicurezza, si è scelto di realizzare tiranti in acciaio di piccolo diametro che scendono dall'alto (appesi ad una struttura di sostegno in travi di acciaio, posta nel sottotetto a fianco delle travi lignee di sostegno dei lucernari) per affiancare la struttura esistente con un nuovo sistema che garantisca la sicurezza strutturale. Le travi cui saranno appesi i tiranti saranno nuove travi in acciaio situate nel sottotetto, che avranno lo scopo anche di rinforzo dei solai.
