## CASTELLO della MANTA (CN)

*committenza:* FAI- Fondo per l'Ambiente Italiano  
*progettisti:* Prof. Ing. Lorenzo Jurina,  
 Arch. Francesca Fossati  
*ultimazione dei lavori:* 2004

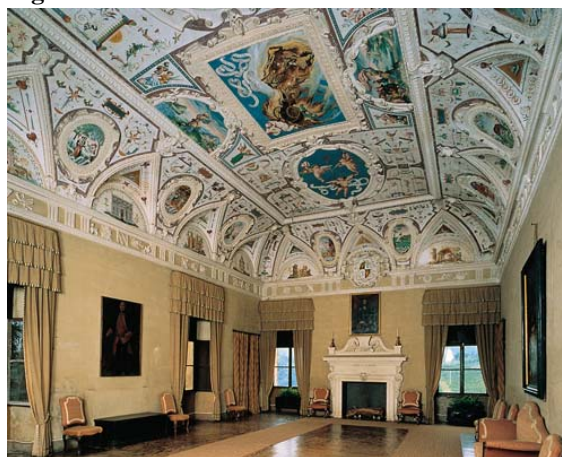
Figura 2. Il Salone delle Grottesche.

Analizzando dal punto di vista statico il "Salone delle Grottesche" del castello della Manta si osservava una grave situazione di dissesto della grande volta affrescata. Tra le cause vi era certamente l'assenza di catene intradossali a contrastare le spinte della volta, portando inevitabilmente ad un "divaricamento" delle murature perimetrali su cui poggia la volta stessa.

L'intervento previsto consisteva nell'inserire nuove catene estradossali collocate perimetralmente lungo i quattro lati della volta, ma nella zona soprastante: in tal modo si opera un consolidamento indirizzato all'efficacia, alla scarsa invasività, alla reversibilità, alla leggerezza e alla possibilità di controllo della tesa dei tiranti nel tempo.

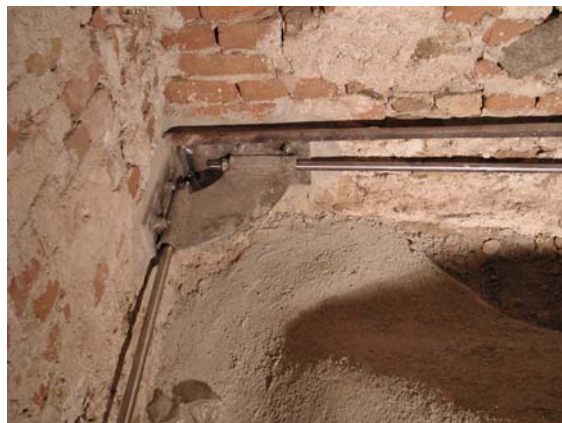
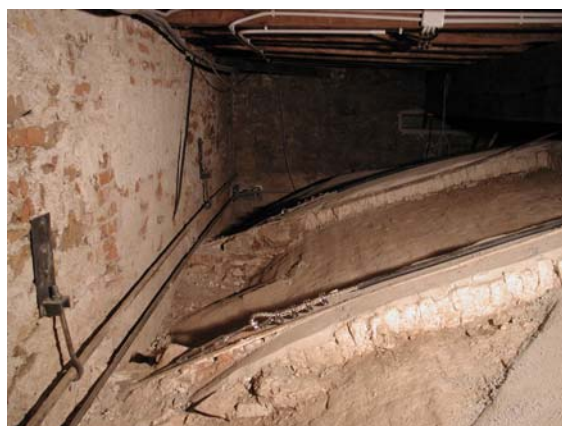
La micro fessurazione rilevata nelle zone centrali del padiglione è invece ascrivibile alla particolare forma geometrica del padiglione: questa porta allo sviluppo di una elevata presso flessione dovuta alla deviazione della "curva delle pressioni" e quindi alla microfessurazione diffusa. L'intervento previsto consiste nell'utilizzo della tecnica dell'arco armato con cavi post-tesati, un sistema "attivo" di consolidamento, che permette di ottenere un'efficace azione di ricentrimento della curva lungo il profilo della volta; ciò avviene senza alcun incremento dei carichi, assicurando un grado di invasività molto ridotto.

Figura 3. L'"arco armato" e la cerchiatura estradossale alla volta del Salone delle Grottesche.

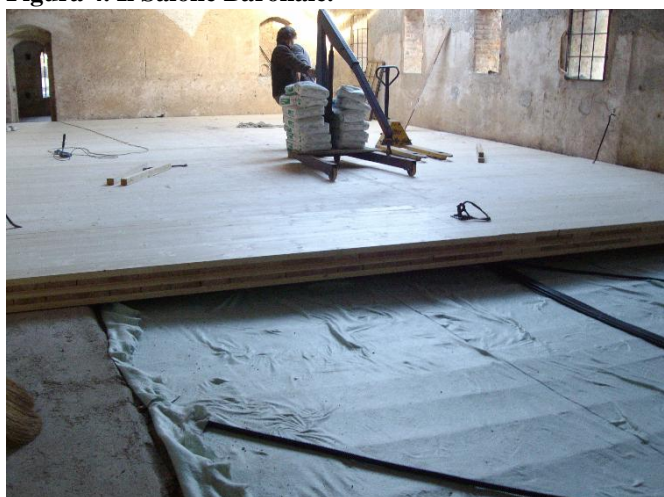
L'intervento di consolidamento del solaio di copertura del salone baronale è consistito nella realizzazione di un solaio ligneo indipendente dalla struttura esistente interessata da fenomeni di dissesto strutturale e ad esso sovrapposto senza contatto.

Figura 5. Il nuovo solaio autoportante soprastante il Salone Baronale.

Il nuovo solaio ligneo, costituito da pannelli multistrato BBS con funzione strutturale, in legno di abete dello spessore di 17,1 cm, moduli di 125 cm opportunamente maschiati tra di loro, è stato ordito nella direzione della dimensione minore della stanza, e appoggiato per circa 70cm, sulla risega esistente nella muratura, previamente livellata e regolarizzata.

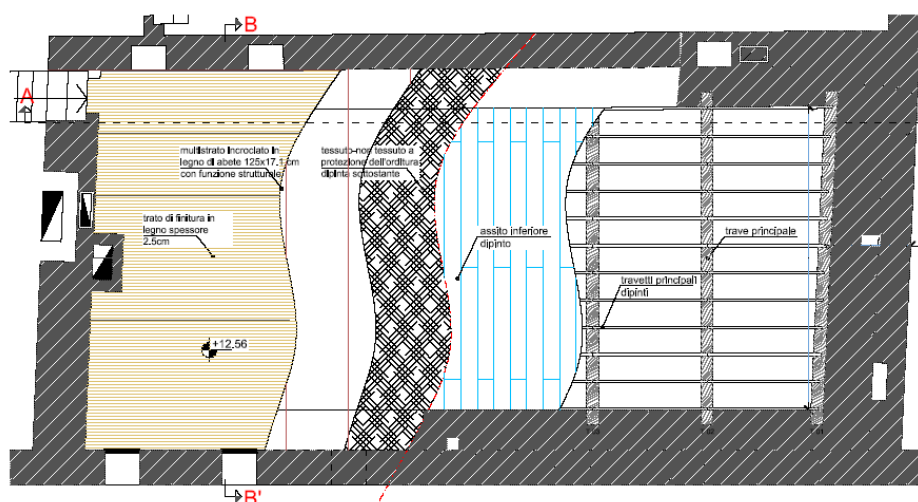
Pianta solaio a doppia orditura del Salone Baronale, progetto - scala 1:100

Figura 6. Stratigrafia dell'intervento di costruzione del nuovo solaio autoportante.

A protezione dell'estradosso del sottostante tavolato dipinto, sono stati predisposti due strati ad incrocio di tessuto-non tessuto, con una sovrapposizione longitudinale di minimo.

Al di sopra delle travi è stato posto in opera un assito in legno di finitura diffusamente chiodato al multistrato sottostante, posto nella direzione ortogonale al multistrato (ossia secondo la direzione maggiore della stanza).

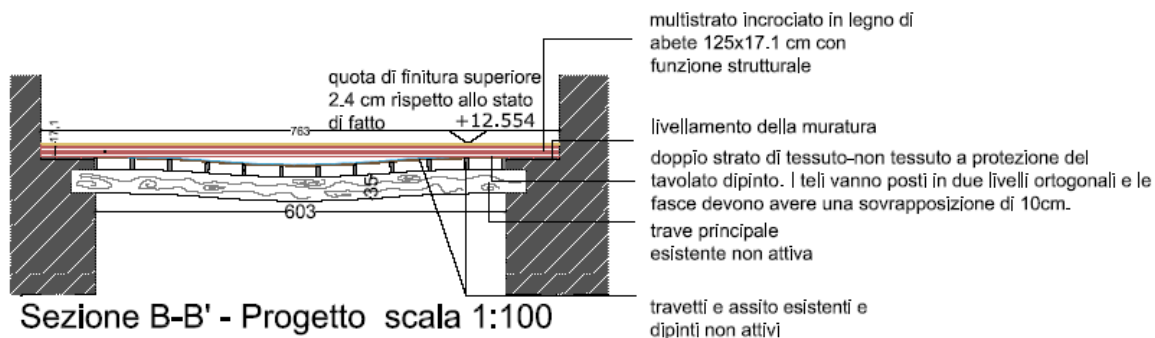
Figura 7. Sezione d'intervento: si evidenzia l'indipendenza del nuovo orizzontamento rispetto al solaio preesistente fortemente deformato.

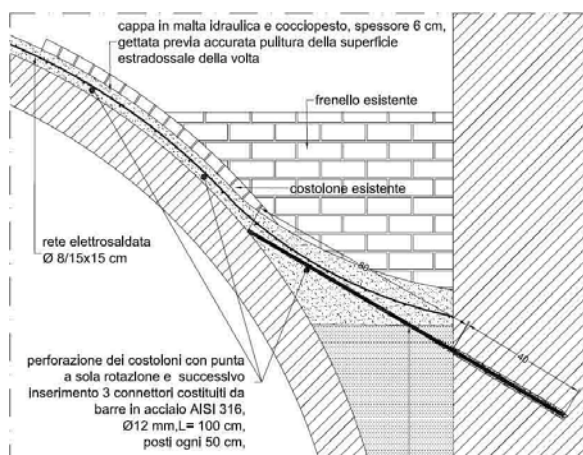
Figura 8. Dettaglio del consolidamento delle volte attraverso "arco armato".

connettori a parete costituiti da barre in acciaio AISI 316, Ø12 mm, inghisati alla muratura mediante resina epossidica, con direzione inclinata sull'orizzontale di 30°, per una profondità pari a 40 cm, L=120 cm

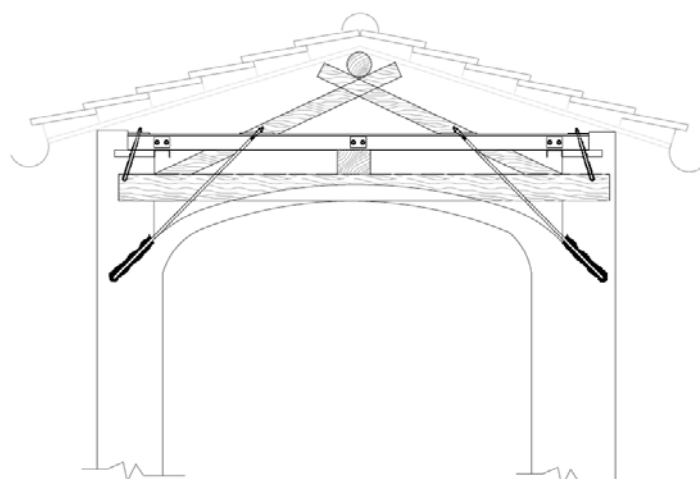
spinta orizzontale della volta ribassata, priva di catene. L'assenza di catene all'imposta della volta, abbinata all'assenza di rinfiacco, ha fatto sì che i muri tendevano ad allontanarsi tra loro creando una sorta di cerniera cilindrica in chiave. Anche in questo caso è stato scelto di intervenire nella zona estradossale, cercando di opporre contrasto alle spinte della volta mediante alcune "graffette metalliche" estradossali.

Figura 9. Dettaglio di consolidamento delle volte mediante "graffette" metalliche.

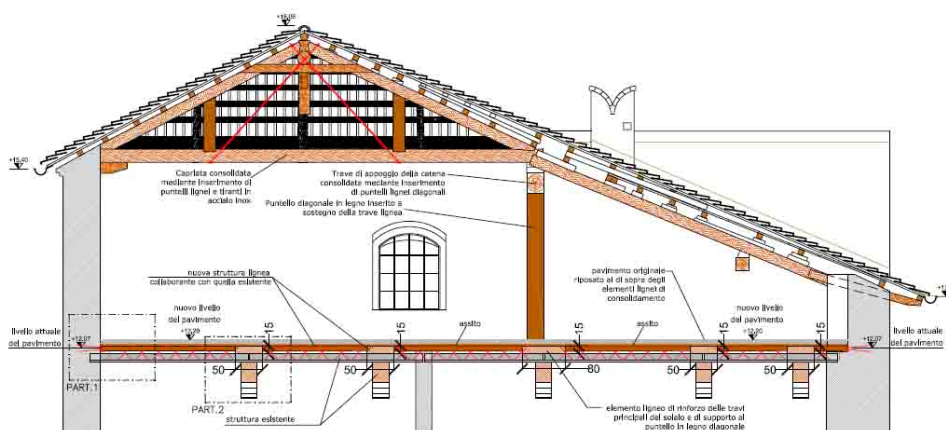
Figura 10. Interventi di consolidamento del sottotetto e della copertura mediante connettori e cavi metallici.
