**Il caso
Rovigo**

il caso emblematico parcheggio interrato

di Lorenzo Jurina*

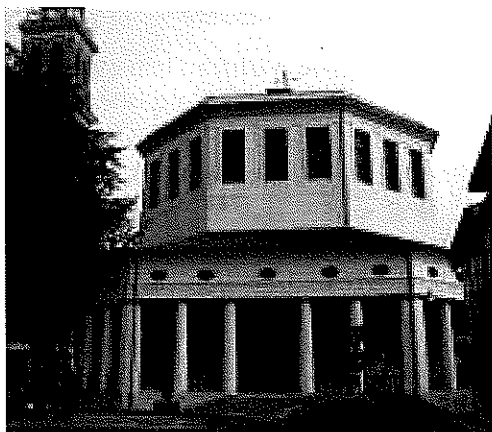
La chiesa della Rotonda: prospetto e rilievo del quadro fessurativo che si può osservare sull'architrave e sulle pareti in muratura sovrastanti i pilastri. Le fessure sono concentrate in prossimità dell'appoggio delle architravi sulle colonne e interessano anche le murature nelle zone prossime alle finestre, i punti meno resistenti. L'architrave ruotando, a causa del diverso movimento verticale delle colonne, danneggia la muratura circostante, con rischio di crollo locale.
