CASTELLO di MONTORIO a Verona

committenza: Comune di Verona

progettisti: Prof. Ing. Lorenzo Jurina, Arch. A. Sandrini

ultimazione dei lavori: 2004

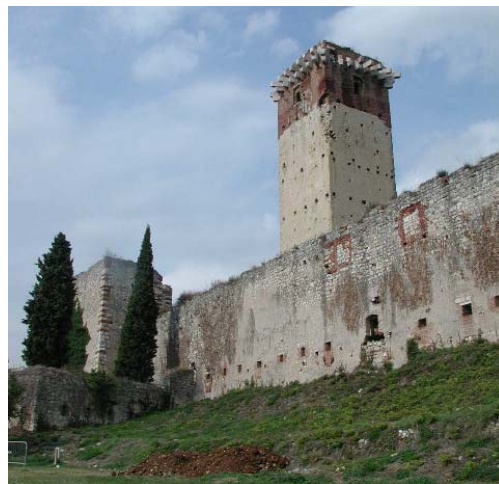
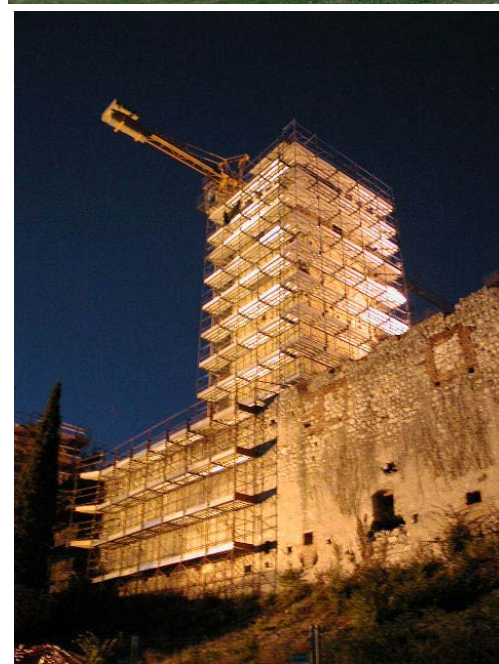
Figura 1. Il Castello di Montorio prima e durante i lavori di consolidamento.

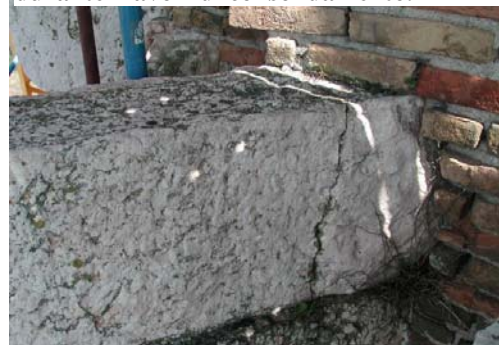
Il progetto di consolidamento ha riguardato i *beccatelli* del mastio del castello che presentavano un quadro fessurativo critico. Questi elementi costruttivi servivano originariamente da mensole di sostegno delle merlature difensive della torre, mentre al momento dello studio si trovavano in procinto di crollare a causa delle operazioni di violenta demolizione di queste sovrastrutture e della successiva azione disgregante degli agenti meteorici (particolarmente pioggia e fulmini) che avevano provocato lesioni diffuse, sia longitudinali che trasversali all'asse, con crollo dell'elemento in almeno quattro casi.

Figura 3. Fessure all'appoggio dei beccatelli.

Per il consolidamento dei beccatelli fessurati del mastio è stata proposta una cerchiatura esterna "sui generis" ed un contemporaneo rinforzo a flessione.

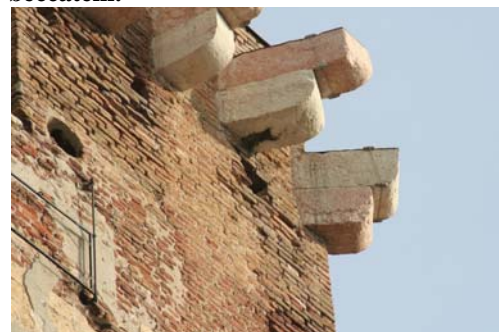
Figura 4. Vista dei beccatelli consolidati.
