Palazzo Cattaneo a Cremona (CR)

ultimazione dei lavori: 1996

descrizione dell'intervento:

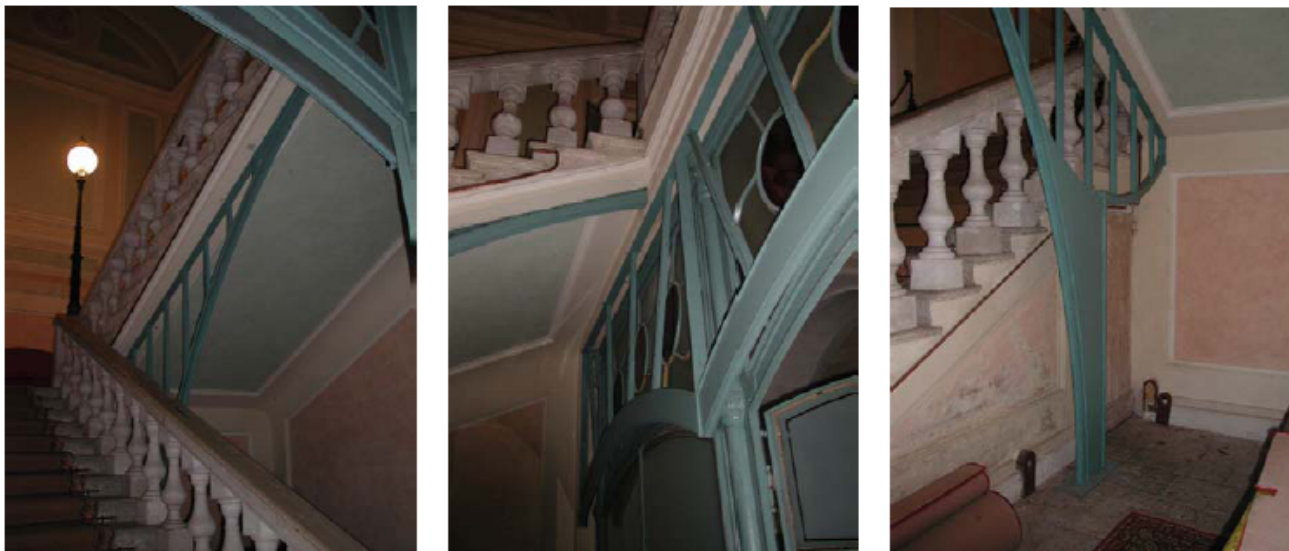
Lo scalone esistente, in considerazione dei carichi di progetto imposti dalla normativa riguardante l'uso pubblico, non risultava verificato ed è stato consolidato mediante la realizzazione di un nuovo appoggio in corrispondenza dello sbalzo libero del gradino.

Si è definita una struttura metallica ad arco rampante, una sorta di "alberello", avente una serie di puntoni che sostengono localmente i gradini.

Figura 3. Immagini dell'intervento di consolidamento dello scalone interno.

Qui, ancora, l'elemento strutturale di nuova realizzazione è stato studiato secondo i parametri di reversibilità e minor invasività materica. Formalmente, si è operato in sintonia con il linguaggio adottato negli altri dettagli dell'architettura in oggetto.

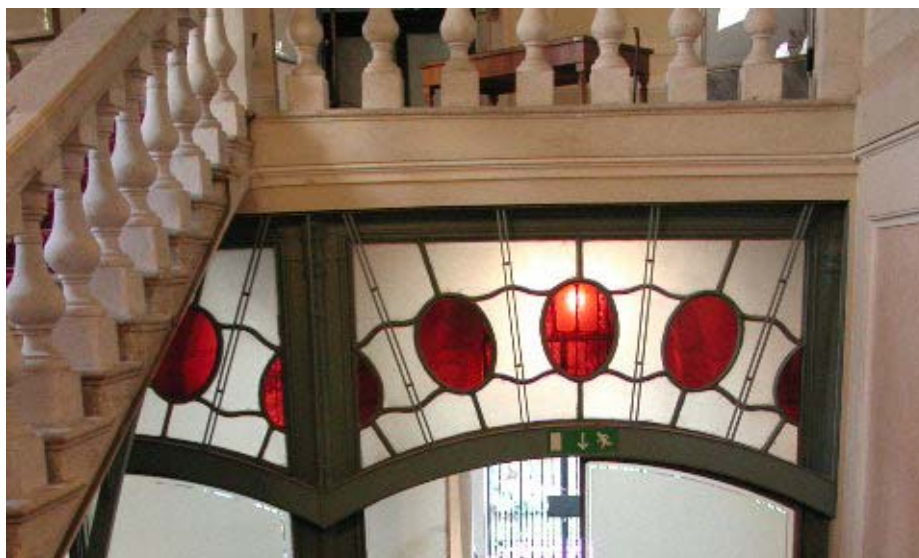
Figura 4. Serramento strutturale per il rinforzo del pianerottolo di sbarco dello scalone.
