Porta Nuova a Pavia

committenza: Comune di Pavia

progettisti: Prof. Ing. Lorenzo Jurina

ultimazione dei lavori: 2001

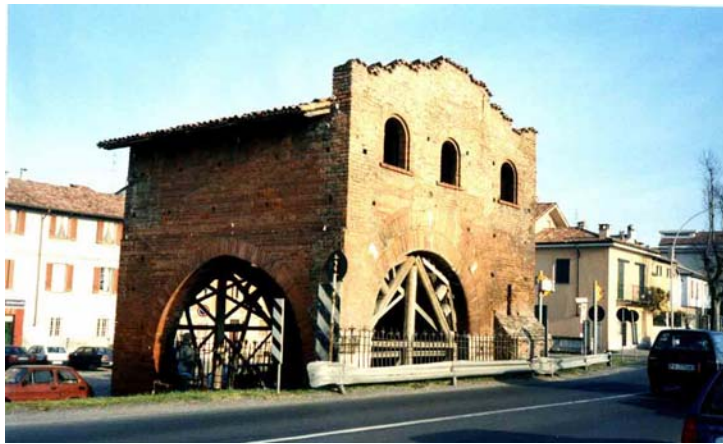
Figura 1. Vista di Porta Nuova prima degli interventi di consolidamento.

Prima dell'intervento di progetto, Porta Nuova si presentava molto malmessa, tanto da giustificare un intervento di puntellatura con centine di legno, per scongiurare possibili crolli. L'edificio presentava diffuse lesioni particolarmente marcate; l'ampiezza delle lesioni era segno di una situazione estremamente preoccupante, confermata successivamente dalla campagna diagnostica.

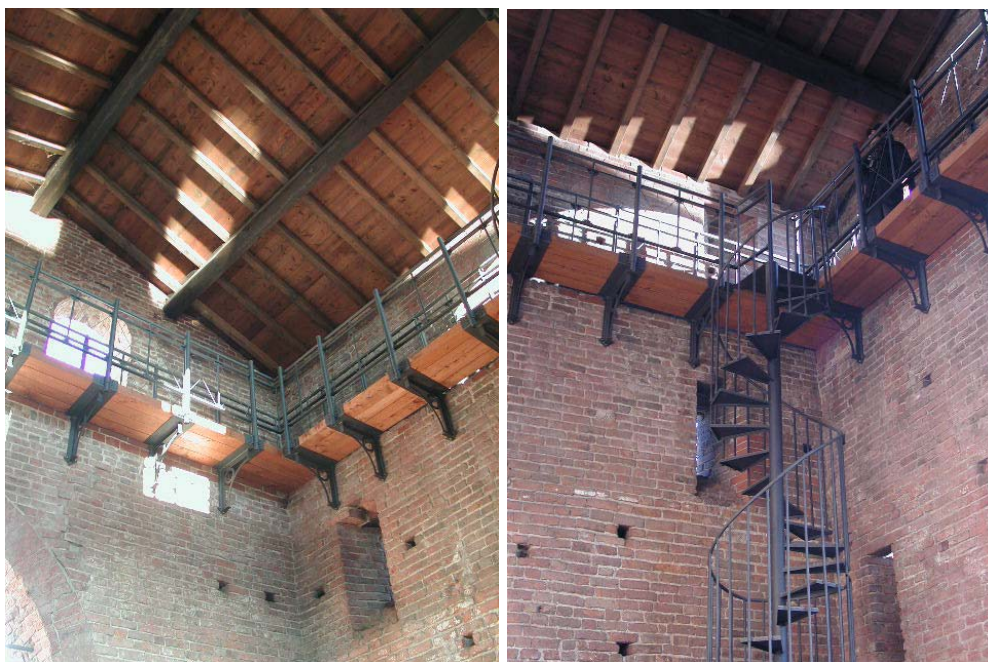
Figura 2. Viste interne del soppalco con funzione di cerchiatura delle murature.

Per quanto riguarda il consolidamento della struttura, il progetto prevede la realizzazione di una **cerchiatura dell'intera struttura** in corrispondenza della risega delle murature, **a livello dell'antico soppalco**, finalizzata al contenimento complessivo dell'edificio e al collegamento delle quattro pareti perimetrali. Sono previsti elementi attivi che contrastino le spinte orizzontali degli archi e controventino l'edificio.

Tale cerchiatura costituisce inoltre l'occasione per creare un ballatoio utile per la visita del piccolo edificio, supportato da una scala a chiocciola di servizio.
