Valutazione del degrado strutturale di edifici in muratura

Professore
LORENZO JURINA
Dipartimento di
Ingegneria Strutturale
Politecnico di Milano

Come traccia ed esemplificazione si farà costante riferimento alle operazioni di indagine, controllo ed interpretazione del degrado strutturale di un pregevole edificio in muratura del XIII secolo, il Palazzo della Regione di Milano (Fig. 1), il cui restauro è stato affidato dal Comune di Milano al prof. M. Dezzi Bardeschi e ad un gruppo di collaboratori, tra cui lo scrivente per la parte strutturale [1].

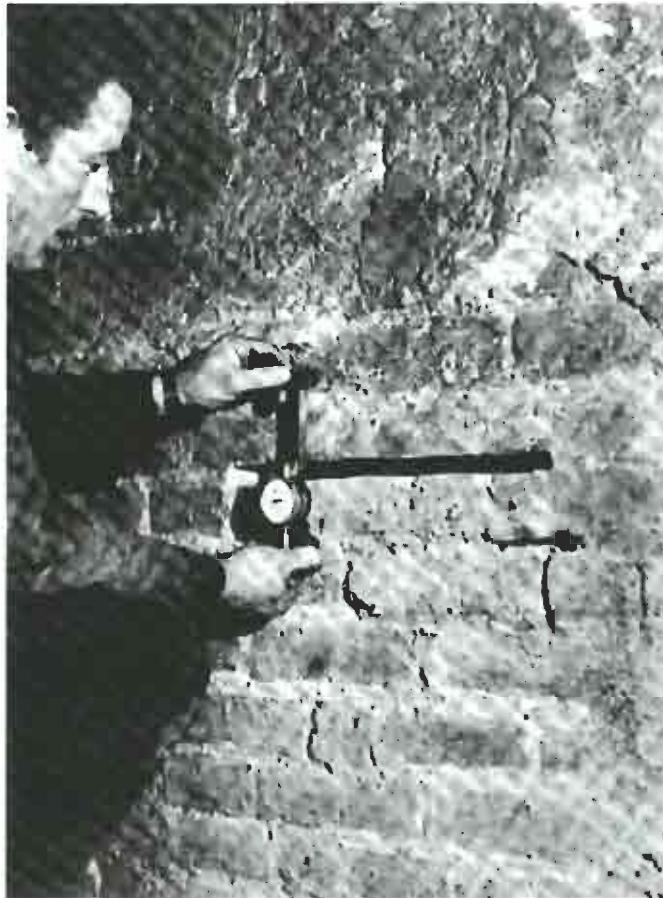
Fig. 11
Prova con martinetti piatti.
Fase 1: misurazione della convergenza

Mediante i martinetti collegati alla medesima pompa, si sottopone la muratura a diversi cicli di carico e scarico. A livelli prefissati di carico vengono rilevati gli spostamenti relativi tra vari punti della parete, mediante estensimetri meccanici rimovibili (Fig. 13). Queste misure consentono di ottenere una indicazione completa del campo di deformazione sulla faccia libera del campione esaminato.

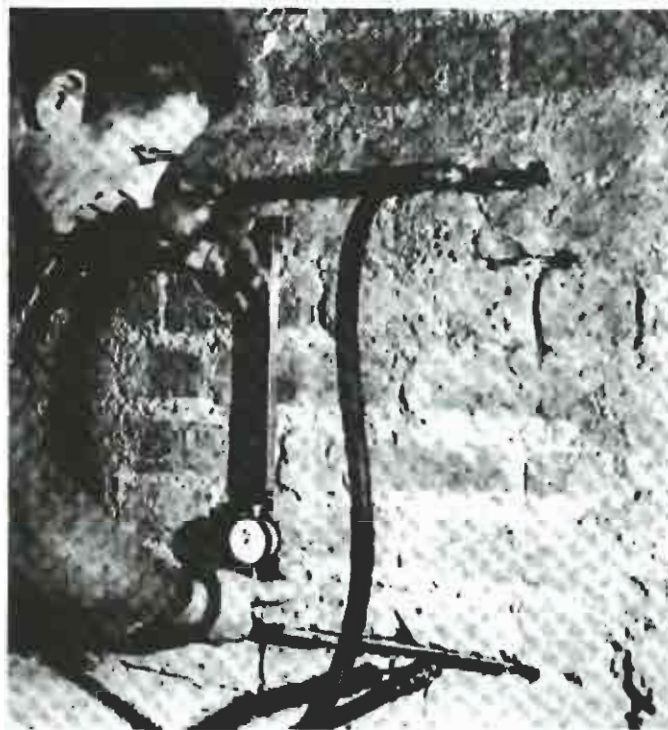
Fig. 13
Prova con martinetti piatti.
Fase 2: rilievo degli spostamenti relativi a vari livelli di carico

L'interpretazione dei risultati sperimentali è resa complessa dal fatto che il campione presenta solo tre facce libere (su una delle quali si effettuano le misure) mentre le restanti tre sono solidali alla muratura circostante.

A tale scopo è stato predisposto un modello numerico ad elementi finiti tridimensionali che riproduce la zona di muratura soggetta alla prova. Con l'ausilio di tale modello vengono realizzate diverse analisi del campo di sforzo e deformazione al variare della rigidità del materiale.

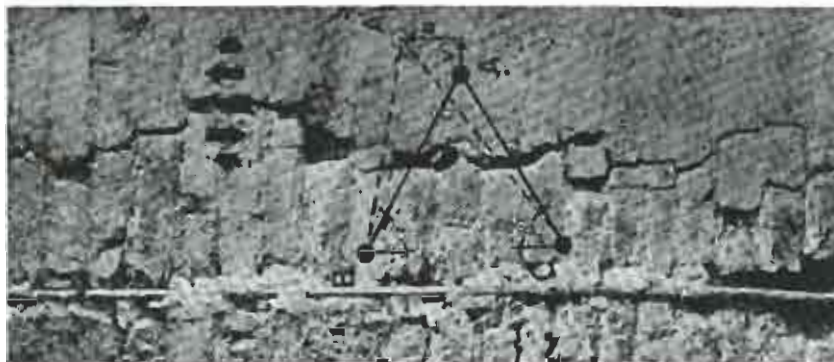
Fig. 20

Le basi (costituite da 3 punti fissi, di cui una su un lato della fessura e due sull'altro lato Fig. 20) consentono di risalire sia allo scorrimento lungo (u) sia alle aperture dei due lembi (v) mediante le formule seguenti:

$$u = \frac{(A'B - AB) \cdot \text{sen} \beta' - (A'C - AC) \cdot \text{sen} \alpha'}{\text{sen} \alpha' \cdot \text{cos} \beta' + \text{cos} \alpha' \cdot \text{sen} \beta'}$$

$$v = \frac{(A'B - AB) \cdot \text{cos} \beta' + (A'C - AC) \cdot \text{cos} \alpha'}{\text{sen} \alpha' \cdot \text{cos} \beta' + \text{cos} \alpha' \cdot \text{sen} \beta'}$$

Sulle pareti del Palazzo della Regione sono state poste in opera più di 150 posizioni fisse per la lettura dei movimenti delle lesioni da effettuare periodicamente mediante estensimetri rimovibili.

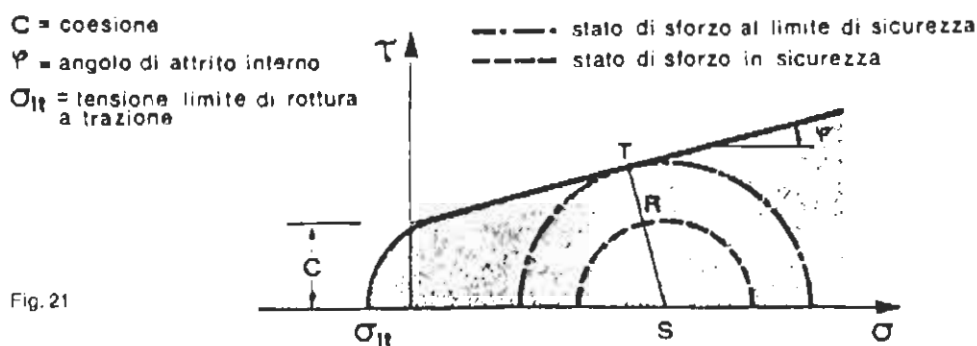
È evidente, da quanto illustrato, che lo stato di sforzo limite, dal punto di vista della resistenza puntuale del materiale, è quello in cui il relativo cerchio di Mohr è tangente alla curva di resistenza.

Il problema è quello di definire un indice di cemento locale che dia una misura di quanto il corrispondente cerchio di Mohr è contenuto nella zona tratteggiata, cioè del grado di sicurezza del materiale nel punto considerato.
