L'ACCIAIO INOSSIDABILE NEL CONSOLIDAMENTO DELLE STRUTTURE

Lorenzo Jurina

Alcune applicazioni

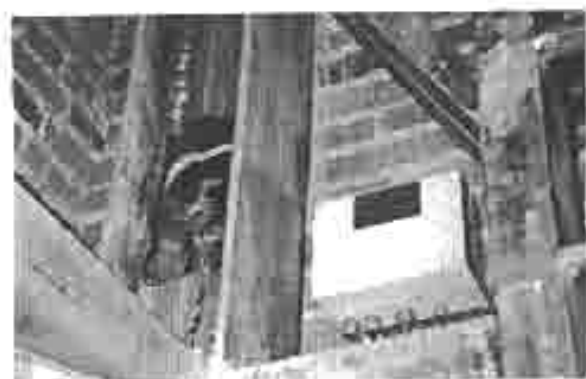
Centralina di monitoraggio e sensori

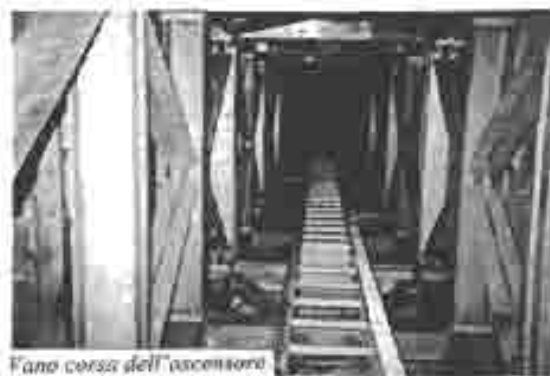
Portione inferiore del traliccio in acciaio, assemblato in officina

Fano corsa dell'ascensore

L'intervento di consolidamento ha previsto una struttura metallica, parte in acciaio al carbonio e parte in **acciaio inox**, perfettamente a vista e completamente rimovibile ma ubicata tutta all'interno della torre, in modo da non essere visibile all'esterno se non attraverso alcuni segnali discreti che la rendono percepibile. In altre parole si è realizzata "*una torre nella torre*". /rif.2/ (**vedi scheda n.1**)

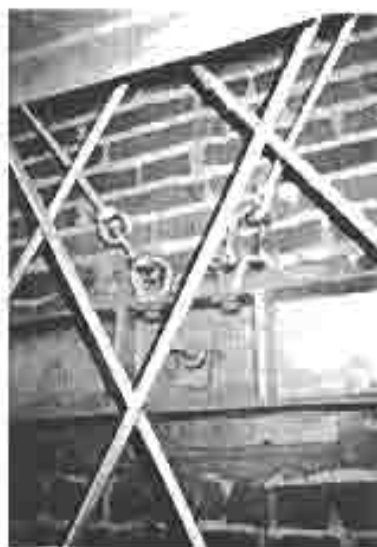
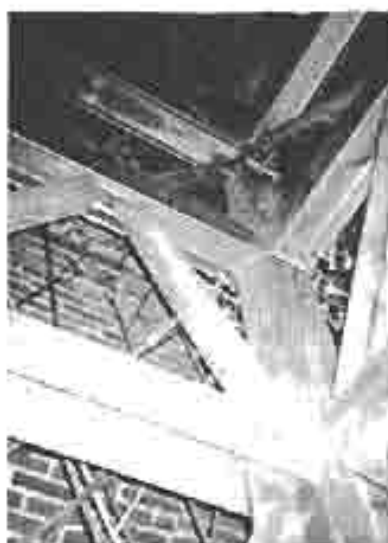
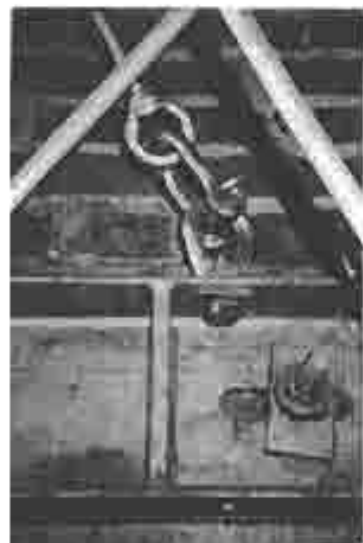
Tiranti inclinati per il trasferimento dei carichi: ancorati nell'intercapedina tra torre e muratura - particolari

Nel progetto di consolidamento gli elementi in acciaio inox sono stati utilizzati per creare tiranti passanti nelle buche pontate, con la funzione di confinare lateralmente la muratura e di collegare tra loro i vari strati verticali di cui sono costituite le pareti. In altre parole il materiale più nobile ma più costoso è stato adottato in quelle zone che risultano più esposte all'aria e contemporaneamente a maggiore contatto con la muratura antica.
