Un sistema di “cerchiatura interna” per il consolidamento di ciminiere in muratura

Lorenzo Jurina, professore, Politecnico di Milano
Massimo Mazzoleni, libero professionista

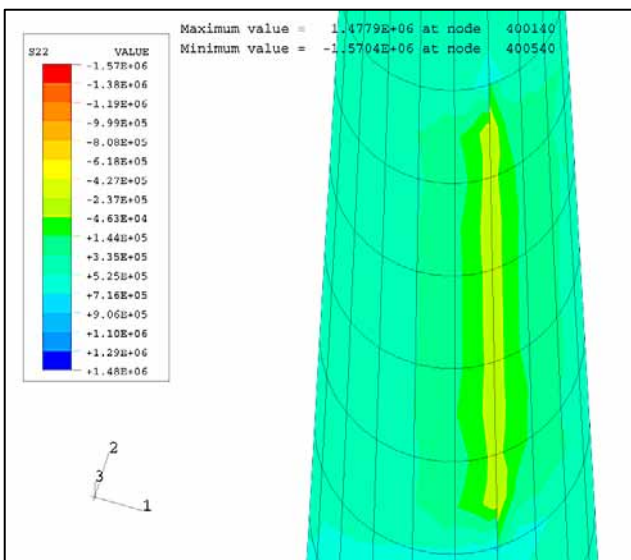
Dettaglio della fessura Nod-Ovest, sforzi σ_2 (circonferenziali)

Sforzi principali di trazione in corrispondenza della fessura Nord-Ovest: la discontinuità nella muratura determina una deviazione degli sforzi di trazione che, in prossimità dei cigli, si orientano in senso radiale. Notevole la concentrazione di trazioni all'apice della fessura.

L'inserimento nel modello numerico della lesione verticale mediana, frequentemente rilevata nelle strutture reali, ha inoltre permesso di comprendere come questa costituisca a tutti gli effetti *una forma spontanea di adeguamento* della ciminiera alle gravose sollecitazioni meccaniche derivanti dal campo termico disomogeneo. Si è potuta evidenziare infatti una redistribuzione complessiva degli sforzi caratterizzata da un *drastico decremento* in adiacenza delle fessure e da un incremento concentrato nelle zone di cuspidè delle stesse. Risulta giustificata da questa osservazione la presenza di lesioni molto estese lungo lo spessore della muratura, generate da fenomeni ciclici di propagazione della frattura protratti nel tempo.

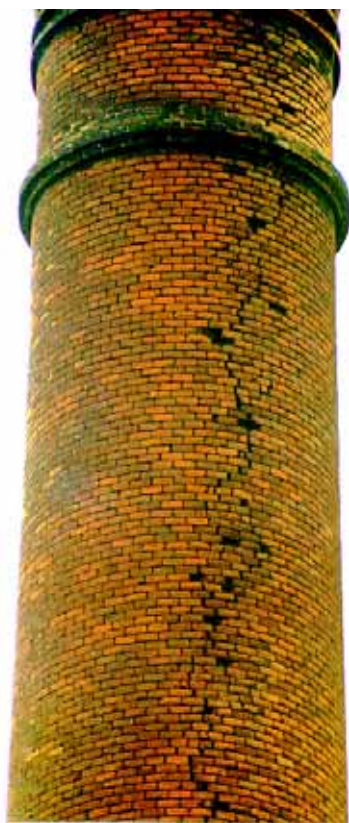
Ciminiera "Frazzi" di Cremona, dettaglio della lesione nella zona sommitale: la fessura è molto articolata ed interessa prevalentemente i giunti della muratura determinando anche espulsioni di materiale. I corsi di malta risultano molto scarificati.

L'osservazione dei dissesti nelle parti alte delle ciminiere ha posto infatti in evidenza un esteso degrado con perdita di materiale nei corsi di malta, unito ad una rete di fessure molto articolata.

A differenza delle zone inferiori, il tessuto murario è caratterizzato da una forte scarificazione dei giunti di malta. Le fessure presentano in generale un andamento verticale, ma si scompongono in molte ramificazioni e seguono l'andamento dei giunti di malta interessando solo raramente i mattoni. Accanto alla direttrice principale si dipartono linee di frattura inclinate e talora orizzontali che evidenziano uno scorrimento relativo fra i mattoni.

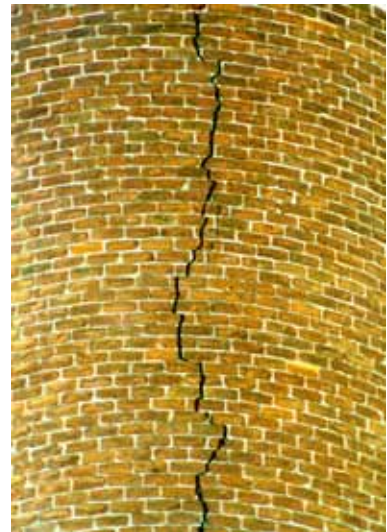
Ciminiera "Frazzi", dettaglio della lesione nella zona mediana:

si tratta di un fenomeno molto esteso (oltre 17 metri su 49), che si sviluppa su un'unica direttrice fessurativa regolare. Solamente in alcuni punti si rilevano brevi fessure uscenti inclinate. Si noti nella corrispondenza fra i cigli la traslazione relativa orizzontale che indica la presenza di un quadro isostatico orientato secondo il reticolo murario.

Le lesioni nella parte mediana si caratterizzano per un *andamento più regolare e netto*, basato su un'unica direttrice fessurativa verticale che interessa non solo i giunti di malta, ma anche i mattoni. Osservando ad esempio la grossa fessura Nord-Ovest della ciminiera "Frazzi" di Cremona si può cogliere la differenza rispetto al quadro fessurativo superiore (Nord-Est).

Nel primo caso la frattura, ben definita e abbastanza regolare, divide nettamente il paramento dando luogo a cigli fessurativi a spigolo vivo, nel secondo si assiste ad una sconnessione della muratura più che ad una vera e propria rottura, e l'andamento è molto più irregolare e frammentario.

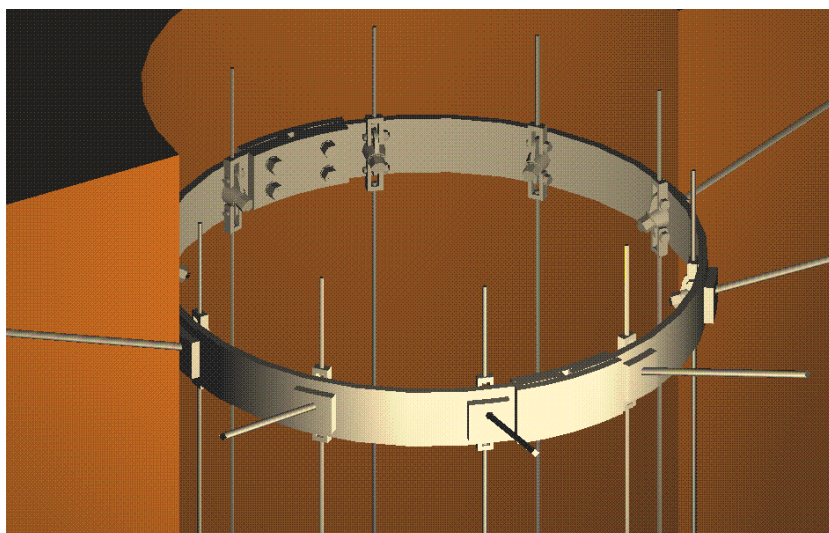
Dettaglio della cerchiatura dotata di barre radiali di ancoraggio e di tiranti verticali.

Ogni anello di cerchiatura risulta costituito da due elementi semicircolari giuntati con piastre bullonate, e da dieci barre radiali a queste connesse tramite dadi di contrasto.

L'anello ha una sezione rettangolare di approssimativamente 100x10mm, mentre le barre radiali a sezione circolare hanno diametro superiore ai 14mm.

Nella parte sommitale le barre vengono disposte con un'inclinazione rispetto all'orizzontale di 20°, a salire verso l'esterno; ciò consente di fare fronte alle due componenti di pretensione, quella orizzontale indotta dalle barre radiali e quella verticale indotta dai tiranti verticali.

Al fine di garantire l'esplicitarsi dell'azione di confinamento gli anelli circolari devono rimanere staccati dal paramento murario; per questo motivo in corrispondenza delle barre radiali vengono utilizzati dei distanziatori in gomma morbida di spessore minimo 20 mm.
