INTERVENTI DI “CONSOLIDAMENTO ESTERNO” SULLE MURATURE

Lorenzo Jurina

Politecnico di Milano

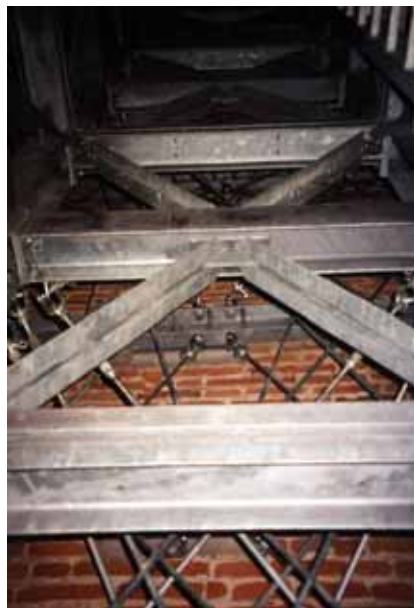
Figura 3. La "torre metallica" interna, particolare dei pendini

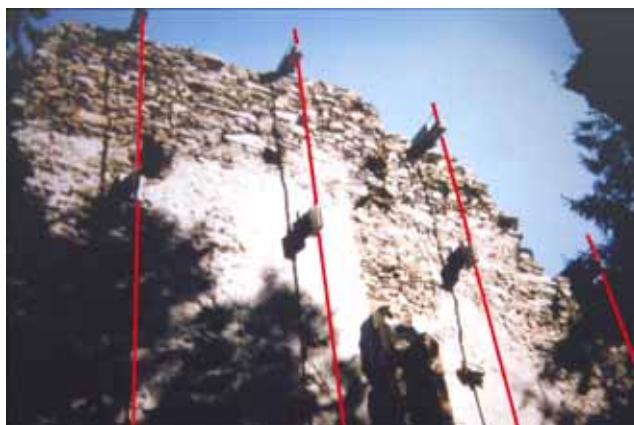
Figura 4 Consolidamento con cavi esterni post compressi verticali realizzato a Forte Fuentes

Si è indotto in questo modo un consistente incremento di azione assiale sulla sezione che, sommato al peso proprio della parete, le consente di resistere senza parzializzarsi alle sollecitazioni flessionali prodotte dal vento. I cavi sono stati disposti sui due lati, in modo da fare fronte ai venti provenienti sia da Nord che da Sud, ad una certa distanza dalla parete, per incrementarne il momento di inerzia, e fissati in vari punti intermedi alla muratura, per assorbire gli sforzi di taglio.

A terra i cavi sono stati bloccati mediante tirafondi metallici ancorati in profondità alle fondazioni. La coppia di cavi è stata riproposta per quattro volte su una estensione di circa 10 metri di parete in modo da ottenere

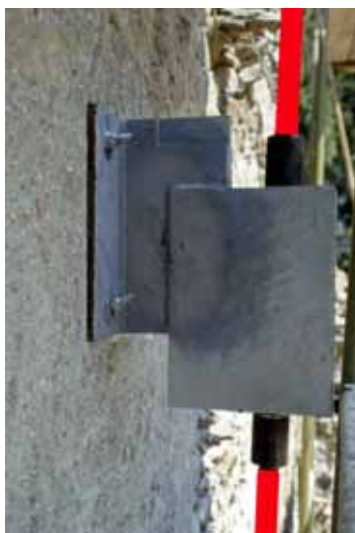
Figura 5 Dettaglio del collegamento realizzato tra il cavo e la muratura

Si è optato per l'uso di semplici distanziatori, non mimetizzati, posti ogni 200 centimetri circa, i quali, fissati alla muratura e serrati ai cavi in acciaio solo dopo il loro tensionamento, consentivano la corretta messa in opera del cavo e la trasmissione dello scorrimento

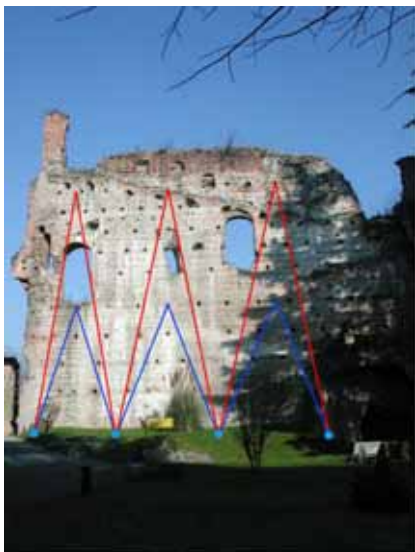
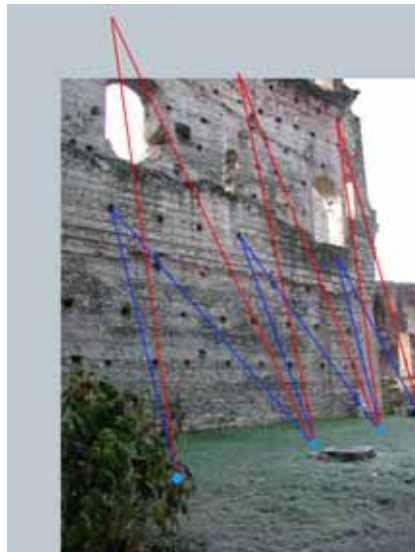
*Figg. 6, 7 Intervento di messa in sicurezza provvisoria di una parete del **Castello di Trezzo d'Adda**. Si è optato per un consolidamento costituito da una doppia serie di "stralli" diagonali incrociati che controventano la parete sui due fronti. La presenza di buche puntaie passanti anche in questo caso facilita la posa reversibile dei cavi.*

Figg. 6, 7 Concettualmente simile a quanto descritto per Forte Fuentes è la messa in sicurezza provvisoria di una grande parete verticale isolata del **Castello di Trezzo d'Adda**. Qui veniva richiesta una soluzione economica con la possibilità di occupare un ampio spazio nelle vicinanze della parete. Si è optato per un consolidamento costituito da una doppia serie di "stralli" diagonali incrociati che controventano la parete sui due fronti. La presenza di buche puntaie passanti anche in questo caso facilita la posa reversibile dei cavi.

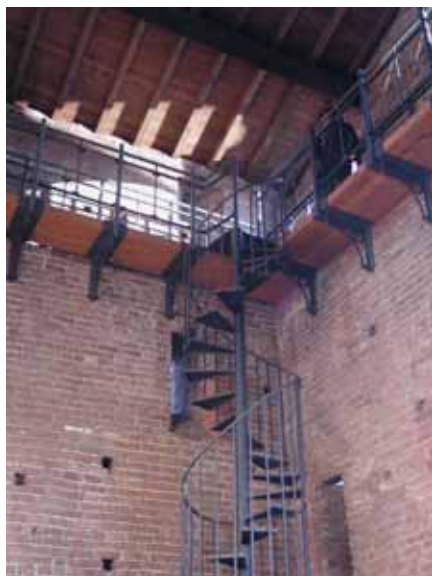
Figura 8 La trave-passerella di Porta Nuova a Pavia, realizzata in acciaio con un piano di calpestio in legno di forte spessore, è un elemento capace di ammorsare tra loro le pareti perimetrali e di vincolarle orizzontalmente

Figura 8 La trave-passerella di Porta Nuova a Pavia è realizzata in acciaio con un piano di calpestio in legno di forte spessore ed è un elemento capace di ammorsare tra loro le pareti perimetrali e di vincolarle orizzontalmente

L'intera struttura aveva subito, nel corso degli anni, gravi danni ed il progetto di consolidamento ha previsto vari interventi tra cui l'inserimento di nuove catene a contrasto delle spinte orizzontali dei tre archi e il consolidamento della fondazione dello spigolo Nord-Ovest. L'intervento più caratterizzante è costituito tuttavia da una "**passerella strutturale**" posta a mezza altezza delle pareti, una sorta di trave orizzontale in corrispondenza della quota dell'antico soppalco, oggi non più esistente, e finalizzata ad ammorsare le quattro pareti perimetrali e a creare di un vincolo intermedio in grado di limitare gli effetti della snellezza delle pareti.

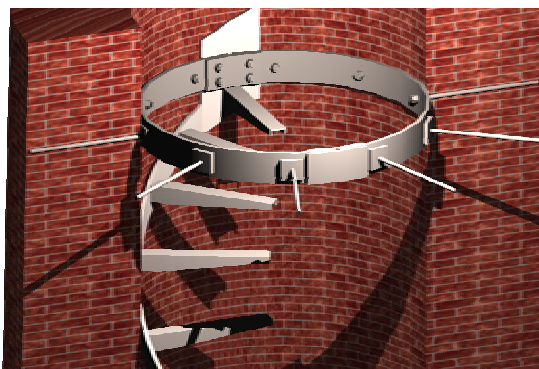
Figura 10. Dettaglio della scala elicoidale installata all'interno della ciminiera ed ancorata agli anelli di cerchiatura

Figura 10. Dettagli della scala elicoidale, installata all'interno di una ciminiera ed ancorata agli anelli di cerchiatura

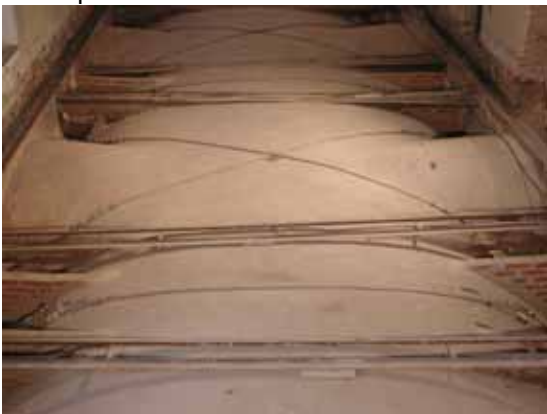
Figura 12 Casa Jacobbe, a Magenta: archi armati, tesi mediante tenditori di estremità

Figura 12 Casa Giacobbe, a Magenta: archi armati, tesati mediante tenditori di estremità

Per realizzare un'adeguata “forzatura” tra la fune e la muratura (ossia una trazione nella fune ed una contemporanea compressione nell'arco) si fa ricorso a **tenditori** posti alle due estremità del cavo oppure a **cunei interposti** tra cavo e muratura lungo tutto lo sviluppo del cavo, ancorato alle pareti in prossimità dell'imposta.

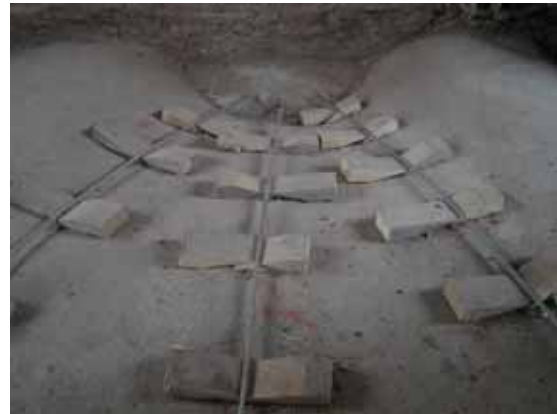
Figura 13 Monastero degli Olivetani di Nerviano. (MI) : archi armati tesi mediante cunei

Figura 13 Monastero degli Olivetani di Nerviano. (MI) : archi armati tesati mediante cunei

Nel caso di archi deformati, questa tecnica consente di applicare carichi in modo *non uniforme* sulla struttura in mattoni. E' sufficiente infatti, con l'uso di cunei, forzare maggiormente la fune e l'arco proprio in quei punti ove sia presente un maggiore imbozzamento. Questo implica una *modifica dei carichi* applicati alla struttura, che vengono scelti in modo da adattarsi alla geometria esistente.

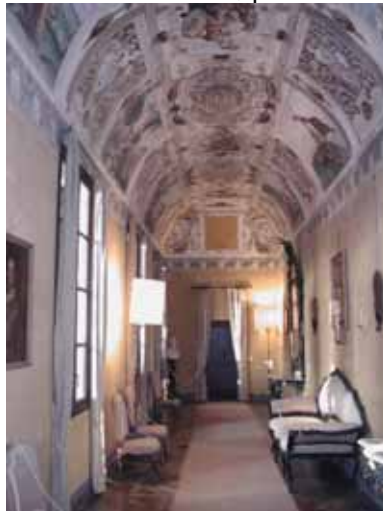
Figura 15. La grande volta affrescata della "Corridoio delle Grottesche" al Castello della Manta (CN)

A titolo di esempio si illustra la soluzione recentemente portata a termine per la volta a padiglione, splendidamente affrescata, del "corridoio delle grottesche" che si trova nel **Castello della Manta** (CN), di proprietà del FAI. La volta presenta una grave situazione di divaricazione, con formazione di una cerniera cilindrica in chiave, dovuta alla spinta della volta ribassata, priva di catene.

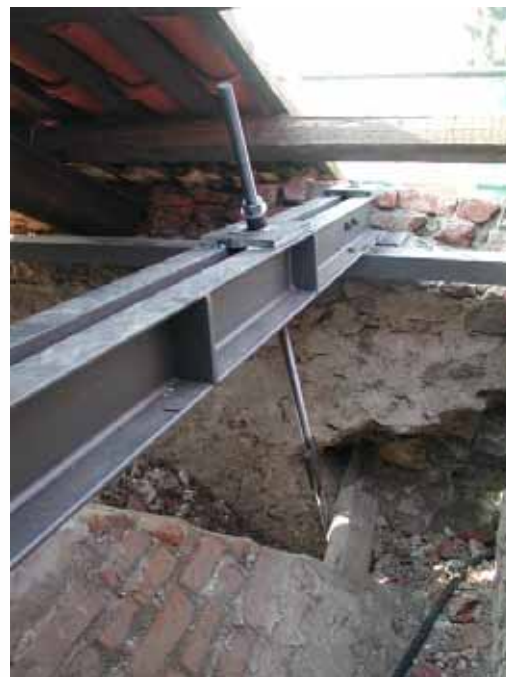
Figura 17. Particolare della "graffetta" metallica di contrasto alla spinta della volta

Figura 16. Particolare della "graffetta" metallica estradossale di contrasto alla spinta della volta

La muratura perimetrale viene così sottoposta ad una forza diagonale, in vicinanza dell'imposta della volta. La componente verticale è contrastata dalla reazione vincolare dalla trave. La componente orizzontale è invece deputata a contrastare la spinta generata dalla volta. In tal modo si ottiene un consistente effetto di confinamento operando esclusivamente dall'estradosso.
