# VALUTAZIONE DEGLI EFFETTI DI SCAVI IN FALDA SUI CEDIMENTI STRUTTURALI DI EDIFICI MEDIANTE UTILIZZO DI TECNICHE SATELLITARI SAR

A.FERRETTI<sup>1</sup>, G. FRANCHIONI<sup>2</sup>, L. JURINA<sup>3</sup>

The paper presents the results of a recent study of the causes of structural settlements observed in some monuments in the historical centre of the city of Rovigo in Italy.

**"Crolli e affidabilità delle strutture"**, Università di Napoli, Napoli 15-16 maggio 2003

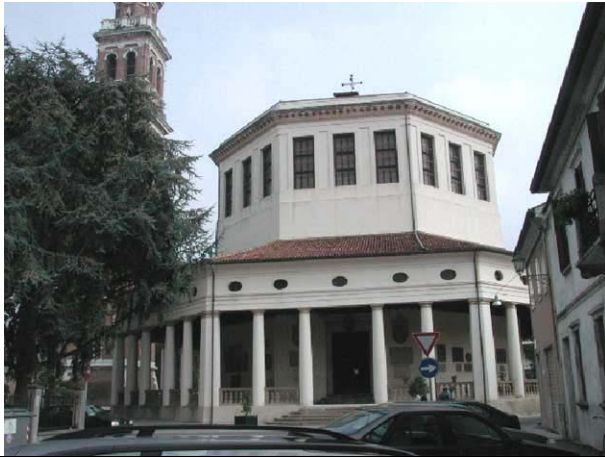
Figure 1 e 2 La chiesa della rotonda, prospetto e pianta

- La *chiesa della Rotonda* (Figg. 1 e 2) ha una pianta poligonale piuttosto compatta con uno snello porticato sul perimetro. L'architrave continua posta al di sopra dei pilastri rappresenta un elemento vulnerabile nel caso di cedimenti differenziali.

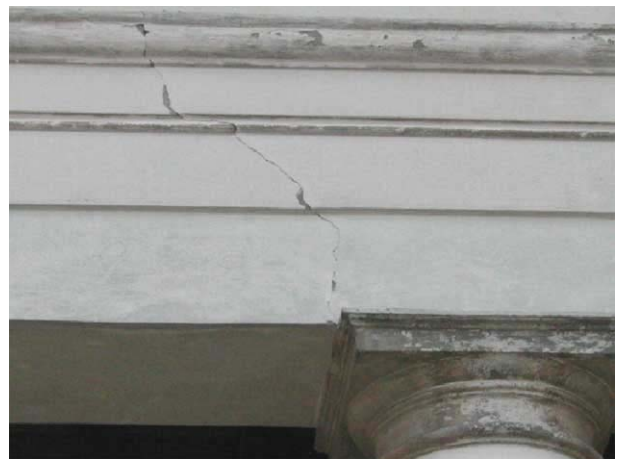
Figura 3 a,b Il rilievo del quadro fessurativo

I rilievi effettuati (Figg. 3 a,b) illustrano il quadro fessurativo, di recente origine, che si può osservare sull'architrave e sulle pareti in muratura soprastanti i pilastri. Le fessure sono concentrate in prossimità dell'appoggio delle architravi sulle colonne e interessano anche le murature nelle zone prossime alle finestre, che sono i punti meno resistenti.

L'architrave, ruotando a causa del diverso movimento verticale delle colonne stesse, danneggia la muratura circostante, con rischio di crollo locale.

I danni strutturali sono rintracciabili anche all'interno dell'edificio a significare che in varie zone tutta la muratura, di spessore superiore a 60 cm, è interessata dal fenomeno.

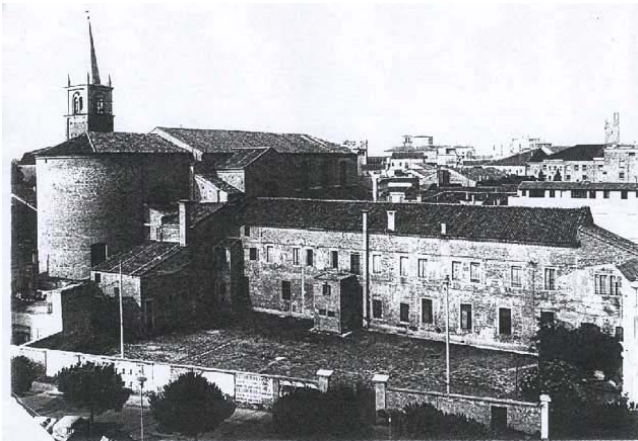
**Figura 4** Una vista della chiesa di S.Francesco e della Canonica

- La *Canonica* adiacente alla chiesa di S.Francesco è un edificio molto lungo e snello, costruito per accorpamenti successivi e di caratteristiche tipologiche più povere rispetto alla vicina chiesa (Fig. 4).

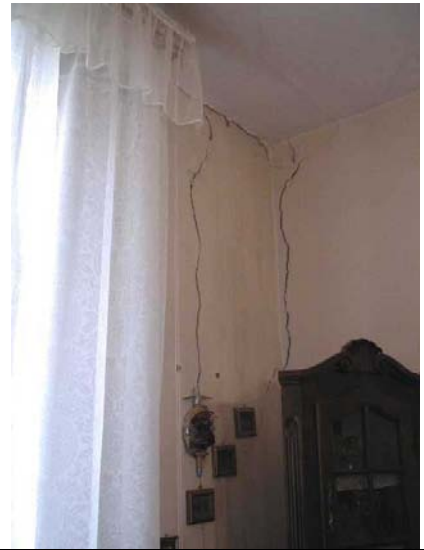
**Figura 5** L'interno della Canonica

In questo edificio il quadro fessurativo strutturale si manifesta con grande evidenza (Fig. 5) e l'analisi ravvicinata delle superfici conferma che il fenomeno è di origine recente. I cedimenti non omogenei del terreno di fondazione hanno provocato rotture e distacchi tra le varie parti che, oltre a rappresentare di per sé un rischio di collasso, comportano una notevole diminuzione del grado di sicurezza di assieme dell'edificio, che, come sempre

avviene negli edifici storici in muratura, è affidato prevalentemente alla monoliticità dell'assieme ad al fatto che le varie murature si possano aiutare mutuamente.

La presenza di giunti, fessure e separazioni impedisce questa forma di funzionamento e porta ad un forte incremento del rischio.

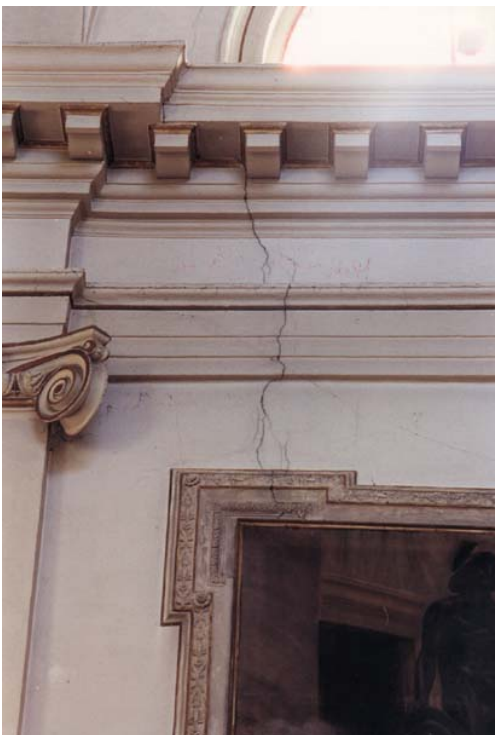
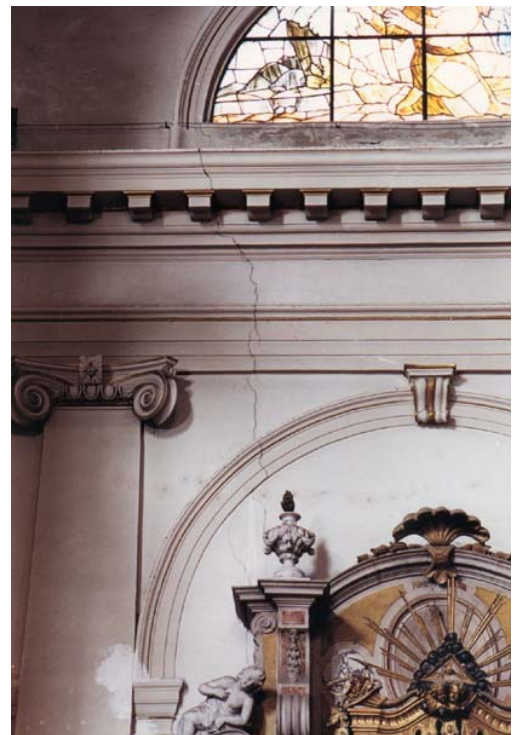
- Nella chiesa di S.Francesco (Figg. 6 e 7) le fessure interessano prevalentemente le murature in prossimità della facciata e le pareti più sollecitate dalla spinta divaricante degli archi e delle volte. Alcune delle fessure presentano tracce di sigillatura effettuata nel passato, ma è evidente che si sono riaperte recentemente.

**Figure 6 e 7** L'interno della chiesa di S. Francesco: particolare di una delle lesioni che si sono riaperte

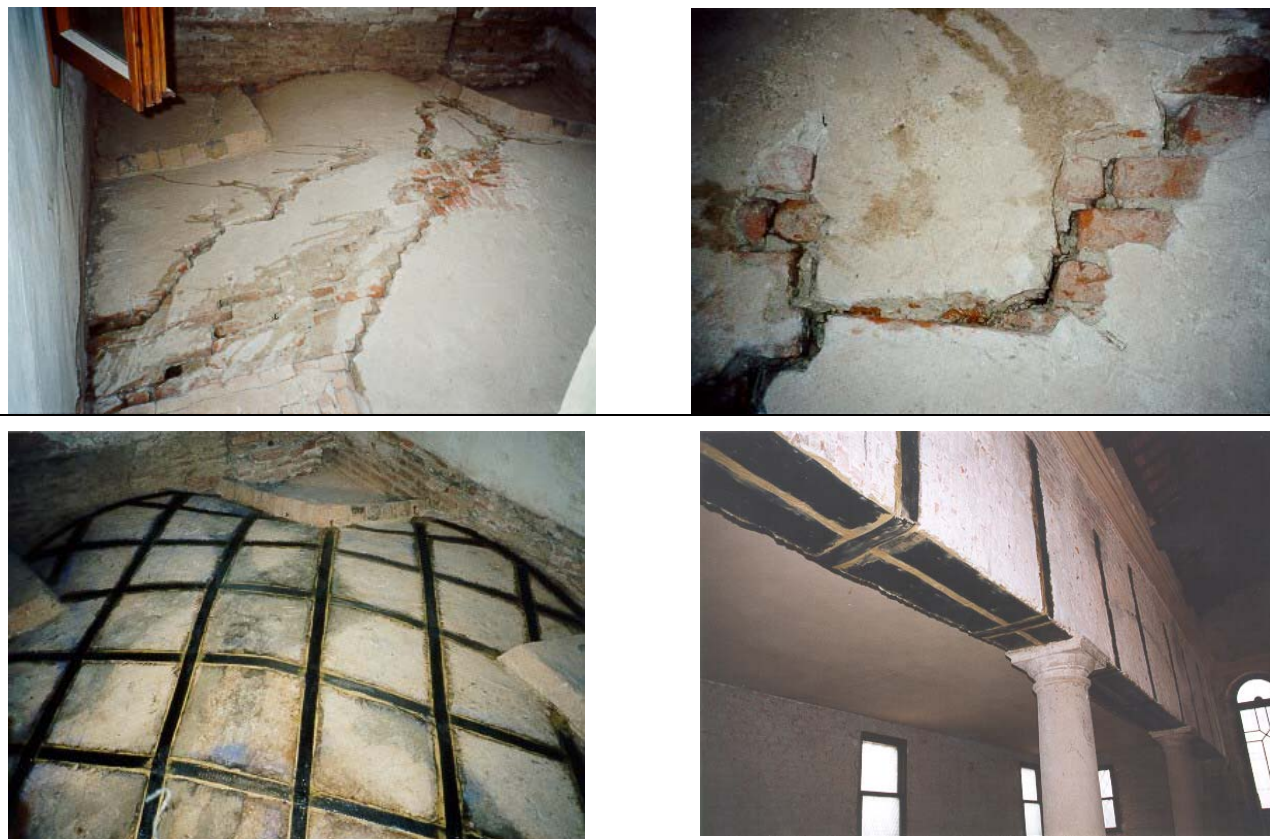
- La Chiesa del Cristo è stata oggetto di recenti interventi di consolidamento statico e di restauro delle superfici danneggiate, che oggi impediscono di analizzare direttamente il

degrado avvenuto. Anche qui le colonne della navata principale hanno presentato movimenti differenziali e, movendosi, hanno lesionato le soprastanti architravi e le soprastanti volte. Gli interventi di consolidamento effettuati, che non hanno potuto né voluto riportare “a piombo” le colonne, ancora oggi inclinate, hanno interessato le architravi e le volte che sono state fasciate con materiali fibrorinforzati (Figg. 8 a,b,c,d.).

*Figure 8 a,b,c,d I danni riscontrabili sulle volte ed il restauro strutturale realizzato utilizzando materiali fibrorinforzati*

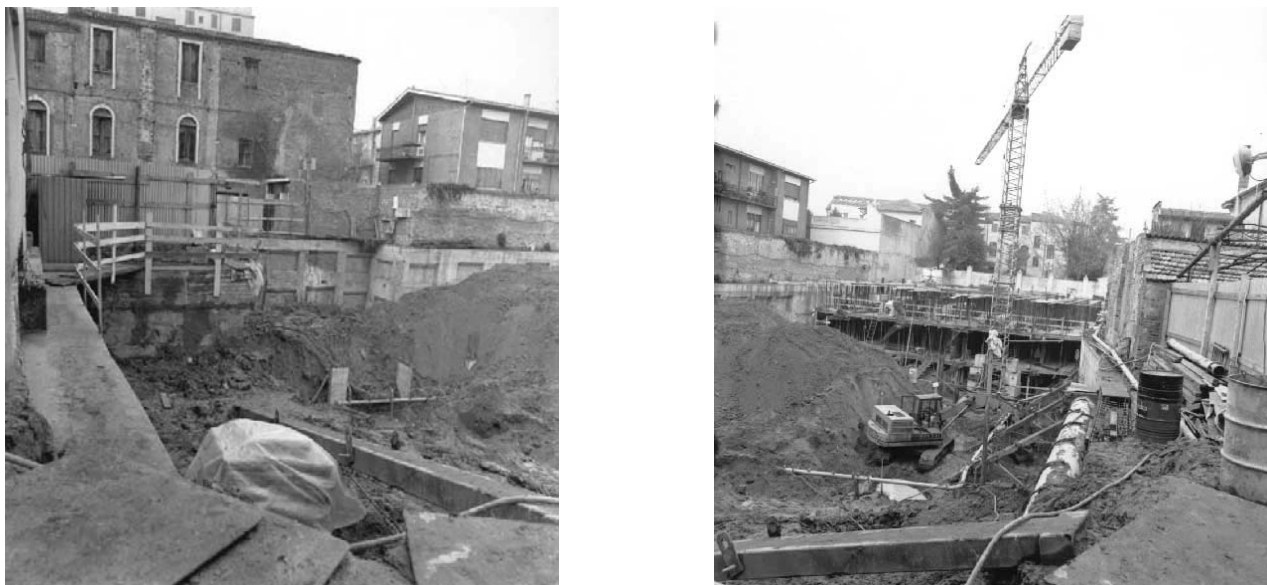
**Figure 9 a,b** Lo scavo del parcheggio interrato

Il più probabile motivo dei dissesti è stato fin da subito individuato nell'esecuzione di uno scavo per la realizzazione di parcheggi sotterranei, in un'area baricentrica rispetto alla zona danneggiata ma alla ragguardevole distanza di circa 100-150 metri rispetto all'ubicazione dei monumenti sopra descritti (Figg. 9 a, b).

A dire il vero, l'analisi degli elaborati progettuali e la verifica delle strutture realizzate sembravano avvallare, già da sole, la tesi che indicava lo scavo come responsabile dei fatti. Il progetto originario, infatti, si riferiva a due piani interrati e prevedeva una profondità dei diaframmi di 15 metri, cosa che avrebbe consentito di intercettare due strati argillosi impermeabili, e l'adozione di tiranti con lo scopo di vincolare in sommità i pannelli di diaframma, nonché l'esecuzione di un “tappo impermeabilizzante” di fondo realizzato mediante la tecnica del jet-grouting.

In realtà in corso d'opera sono state apportate alcune sostanziali modifiche al progetto che hanno previsto, tra le altre cose, di aggiungere un ulteriore piano interrato e contemporaneamente di limitare i diaframmi ad una profondità di soli 10.8 metri, sufficiente appena ad intestarsi, senza neanche attraversarlo completamente, nel primo strato argilloso. In corso d'opera i tiranti sono stati sostituiti da meno efficienti puntellazioni ed inoltre la prevista impermeabilizzazione del fondo, fortemente consigliabile per scavi in un ambiente come Rovigo dove la falda è particolarmente alta, è stata sostituita da un trattamento del terreno superficiale di fondo scavo in cui si è impastato del cemento alla sabbia in situ, ottenendo una protezione solo superficiale, incapace di garantire una efficace impermeabilizzazione.

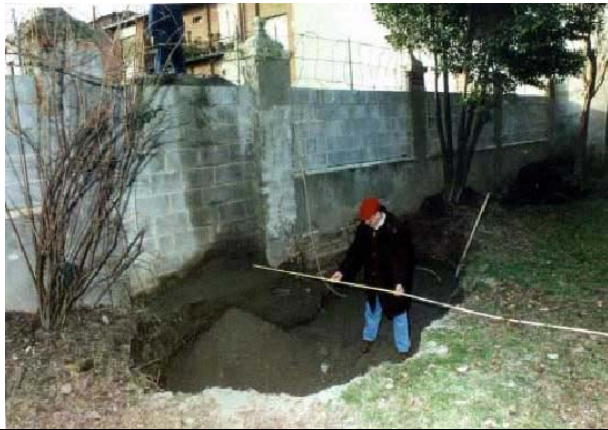
Nella progettazione e realizzazione di questo progetto non si è tenuto in conto di una importante circostanza, ossia che l'intero scavo è ubicato all'interno di una zona di terreno particolarmente permeabile e poco addensato che interessa una parte del territorio di Rovigo e che è costituito dal "paleovallo" di un corso d'acqua che in passato attraversava quella zona.

**Figura 10** Scavernamenti e cedimenti diffusi del terreno nelle zone prossime al cantiere

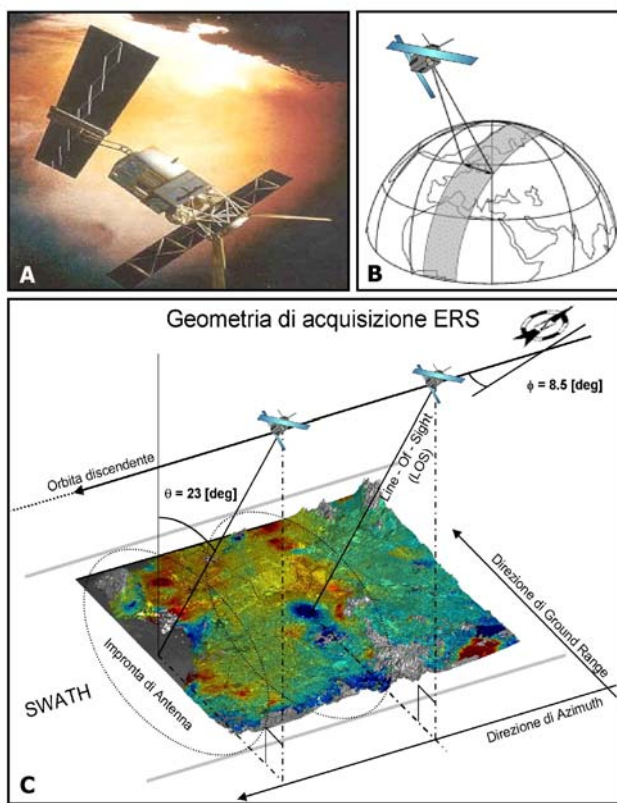
**Figura 11** Il satellite ERS. Geometria di acquisizione

Il principio di funzionamento di un sistema radar è abbastanza semplice: un apparecchio trasmittente illumina lo spazio circostante con un'onda elettromagnetica che incide su eventuali oggetti subendo un fenomeno di riflessione disordinata (diffusione, *scattering*). Una parte del campo diffuso torna verso la stazione trasmittente, equipaggiata anche per la ricezione (Fig. 11).

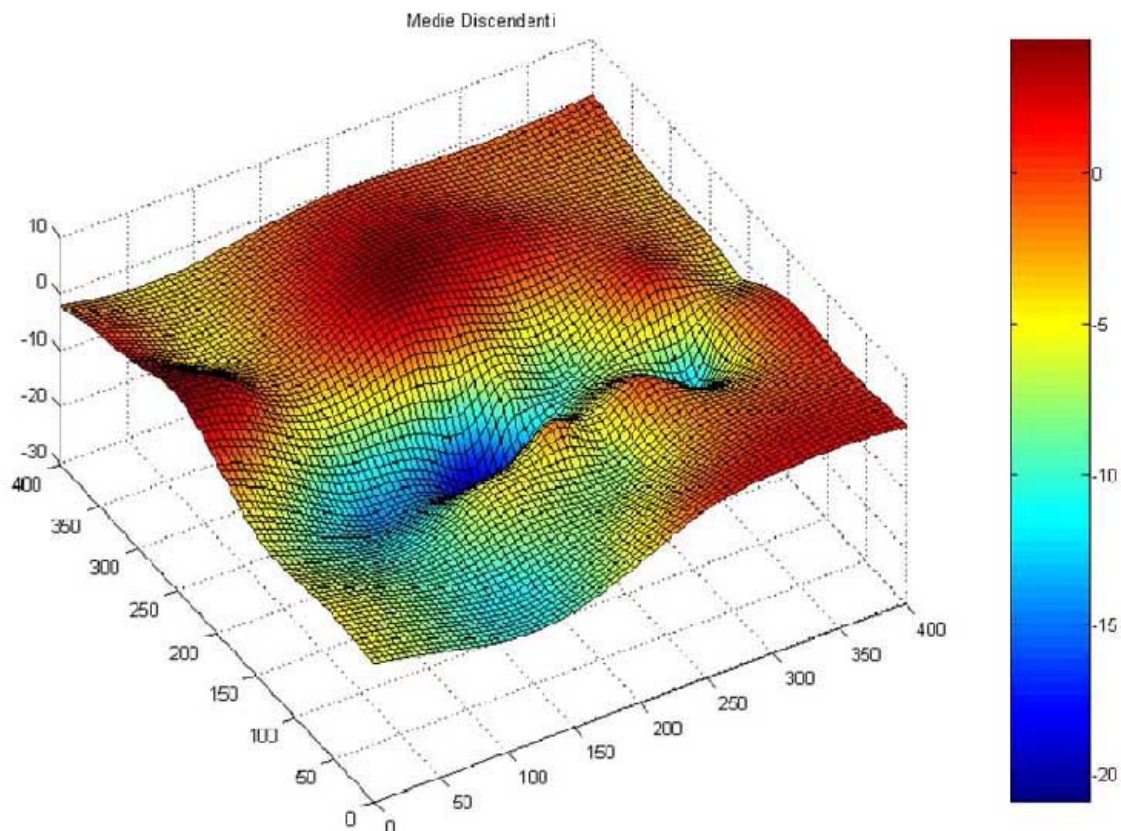
L’esame conclusivo e l’interpretazione dei dati elaborati è stato condotto dal Prof. L.Jurina. Il confronto tra le immagini radar, realizzato in un numero notevole di punti (145 per la precisione, divisi nei due set separati di punti, (A) ascendenti e (D) discendenti), relativo a tutto il centro storico di Rovigo ed in particolare all’area attorno alla zona oggetto di analisi, ha fornito risultati diagnostici estremamente interessanti.

Figura 13 Contours e linee di livello degli incrementi di cedimento misurati nelle zone attorno al cantiere a cavallo tra il 1994 ed il 1995.

- in una zona piuttosto allungata, estesa in direzione Est-Ovest a lato del cantiere, di dimensioni in pianta pari approssimativamente a 80 x 200 metri, e nel periodo a cavallo tra il 1994 e il 1995, e solo in quel periodo, si osserva un brusco incremento dei cedimenti (ossia una discontinuità anomala) che nelle zone più prossime arriva a superare i 2 centimetri, toccando il valore di 1,5 cm anche alla considerevole distanza di 100 metri dalla zona di scavo.

- la distribuzione sul territorio di tale discontinuità improvvisa nei cedimenti non è uniforme e presenta dei picchi più o meno accentuati, verosimilmente indotti dalle caratteristiche locali del suolo, non omogenee, ossia caratterizzate dalla presenza o meno di lenti di terreno più deformabile. Ciò dà luogo a cedimenti differenziali delle fondazioni, a loro volta causa delle lesioni negli edifici
