## IL CONSOLIDAMENTO DELLE STRUTTURE FORTIFICATE

Lorenzo Jurina, Politecnico di Milano  
[www.jurina.it](http://www.jurina.it)

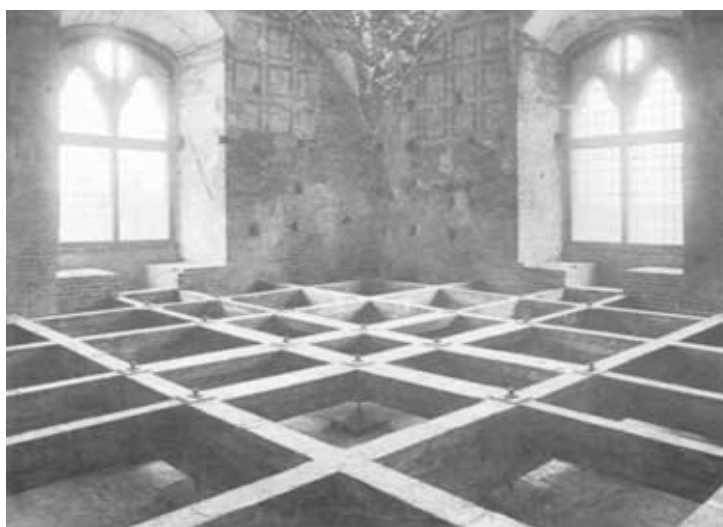
Figura 1. Consolidamento della volta, progettato da Annoni (1925), tramite grigliato in c.a. I forti carichi permanenti hanno dato origine a fenomeni di cedimento viscoso

Agli inizi del '900 la Torre Sud-Ovest del grande edificio del 1500 costruito a Pavia dalla famiglia dei Visconti presentava un notevole degrado, con fessurazione e depressioni significative della grande volta a vela del primo piano. Nel 1925, su progetto dell'Annoni, è stato completamente rimosso il materiale di rinfiacco e di pavimento lasciando alla volta il solo compito di sopportare il peso proprio. Al di sopra della volta è stato realizzato un solaio in c.a., irrigidito da travi di nervatura incrociate ogni 200 cm circa, allo scopo di reggere i carichi accidentali. Per maggior prudenza (così almeno sembrava!) la volta in muratura era stata appesa al solaio in c.a. mediante venti barre metalliche, di lunghezza variabile tra 300 e 1500 mm e diametro di 30 mm.

Nel 1995 si era proceduto a realizzare la pavimentazione sul solaio rimasto al rustico per molti anni. Pochi mesi dopo il pavimento si è improvvisamente sollevato, fessurandosi in modo vistoso. L'ipotesi diagnostica formulata è che si fosse manifestato un cedimento viscoso del solaio in c.a. sottoposto a carichi permanenti di notevole entità che, abbassandosi, aveva chiamato ad una funzione strutturale il pavimento stesso, sottoponendolo a un "carico di punta" nel suo piano. A riprova di questa ipotesi, una ispezione del vano compreso tra la volta e il solaio, ha rivelato che una parte dei 20 tiranti metallici "di sicurezza" si erano instabilizzati per carico di punta e quindi, una parte del solaio in calcestruzzo veniva a gravare sulla volta sottostante.

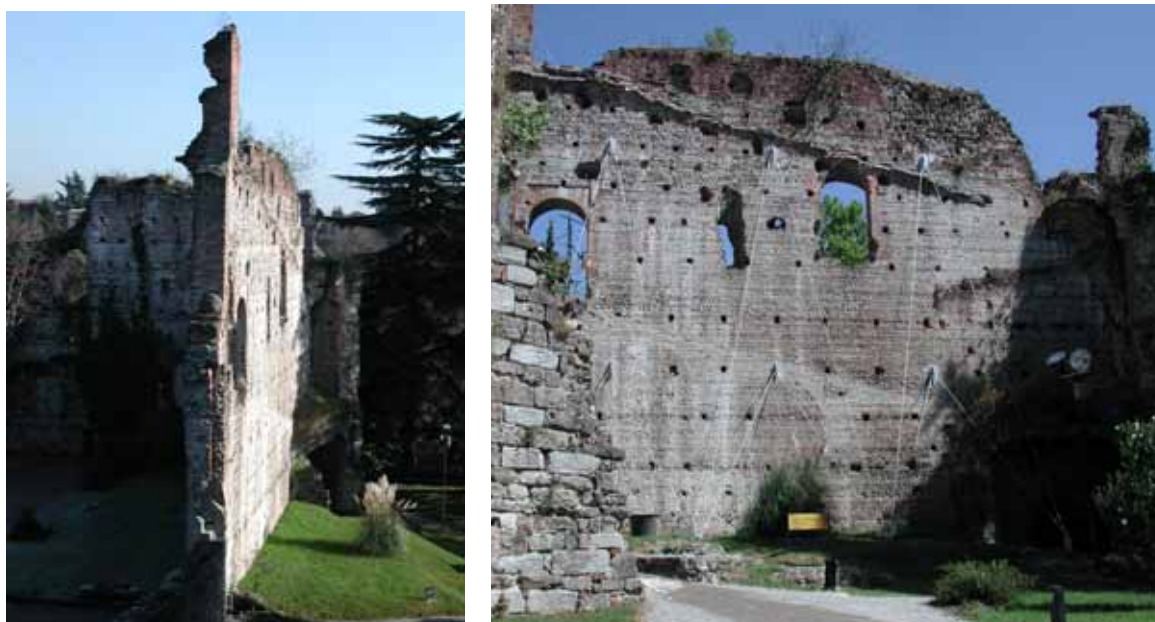
Figura 5. Il maschio murario prima e dopo l'intervento.

Si è optato per un intervento particolarmente semplice, costituito da una doppia serie di "stralli" diagonali incrociati che controventano la parete sui due fronti. La presenza di buche pontai che attraversano la parete, anche in questo caso, facilita la posa dei cavi ed il loro ancoraggio reversibile alla muratura. La soluzione sopra proposta, che usa cavi "strallati" di esiguo spessore resistenti a trazione, è sostanzialmente trasparente nel senso che consente di non perdere la visione di assieme del monumento.

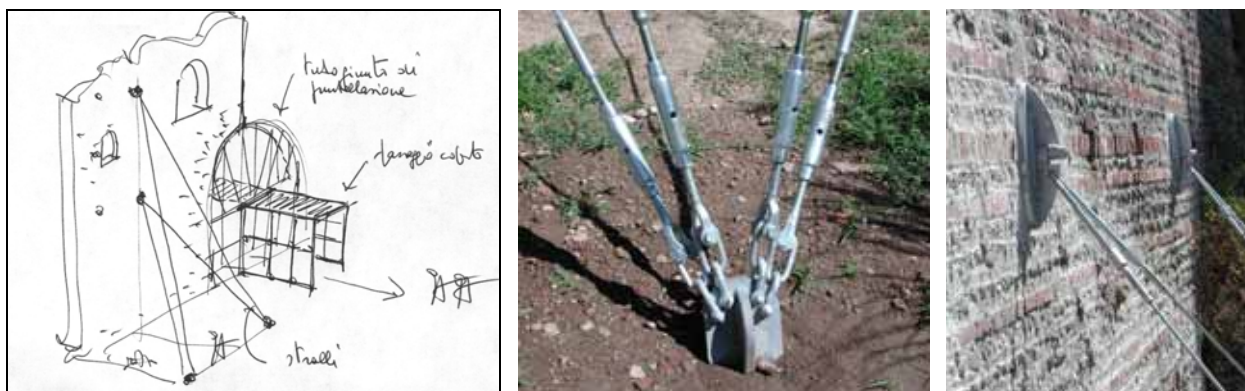
Figura 6. a) Schizzo preliminare di progetto; b) Dettagli dei tiranti di strallatura.
