tecniche satellitari SAR

L'ANALISI "A POSTERIORI" DELL'ENTITÀ DEI CEDIMENTI DEGLI EDIFICI

di Lorenzo Jurina

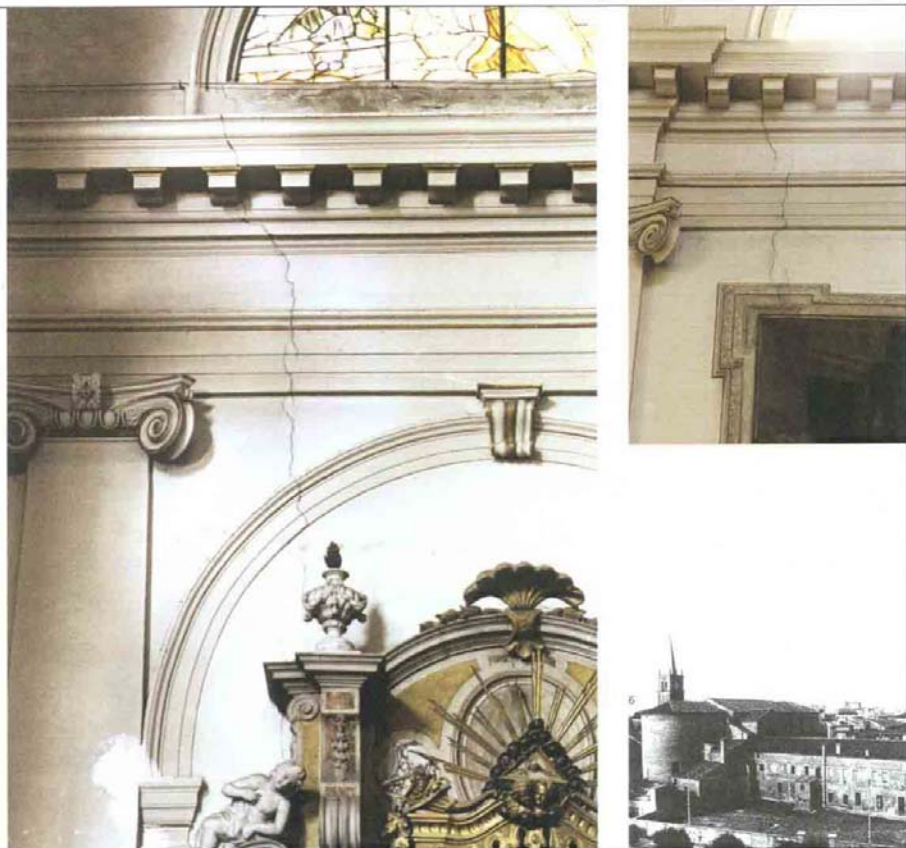
1, 2, 3. Rovigo, Chiesa della Rotonda: prospetto e rilievo del quadro fessurativo.

4, 5, 6. Rovigo, Chiesa di S. Francesco: vista dell'esterno e particolari di una delle lesioni che si sono riaperte.

7 a/d. Rovigo, Chiesa del Cristo: danni riscontrabili sulle volte ed il restauro strutturale realizzato utilizzando materiali fibrorinforzati.

8 a,b. Rovigo, Chiesa del Cristo: lo scavo del parcheggio interrato.

Sono stati esaminati in particolare tre edifici monumentali, iniziando dalla **Chiesa della Rotonda** (figura 1) caratterizzata da una pianta poligonale e da uno snello porticato perimetrale. I rilievi del quadro fessurativo (figure 2 e 3) mostrano lesioni recenti in prossimità dell'appoggio dell'architrave continua posta al di sopra delle colonne, ed anche sulle pareti in muratura soprastanti i pilastri e nelle zone prossime alle finestre, ossia i punti più vulnerabili. L'architrave, ruotando a causa del diverso movimento verticale delle colonne, ha danneggiato la muratura circostante, con rischio di crollo locale. Numerose fessure sono presenti anche all'interno dell'edificio; in quelle zone tutta la muratura, di spessore superiore a 60 cm, è stata danneggiata dal fenomeno.

Nella **Chiesa di San Francesco** (figure 4 e 5) le fessure interessano in particolare le murature in prossimità della facciata e le pareti più sollecitate dalla spinta divaricante degli archi e delle volte. Alcune delle fessure sigillate nel passato si sono riaperte recentemente, ma altre si sono formate. La canonica adiacente alla chiesa è un edificio molto lungo e snello, costruito per

accorpamenti successivi (figura 6) e questo fatto ha favorito il formarsi di un quadro fessurativo strutturale di origine recente. I cedimenti disomogenei del terreno di fondazione hanno provocato infatti rotture e distacchi tra le varie parti con una notevole diminuzione del grado di sicurezza dell'edificio, che, come sempre si verifica negli edifici storici in muratura, è affidato prevalentemente alla monoliticità dell'assieme.

Negli anni successivi all'evento oggetto della causa, la **Chiesa del Cristo** è stata sottoposta ad un intervento di consolidamento statico e di restauro delle superfici danneggiate che non hanno consentito l'analisi visiva diretta del degrado avvenuto. Da documentazioni fotografiche si è potuto tuttavia constatare che anche in questo edificio le colonne della navata principale hanno presentato movimenti differenziali che hanno lesionato le soprastanti architravi e le volte. Gli interventi di consolidamento sono stati realizzati con fasciatura di tessuti fibrorinforzati, lasciando inalterati i "fuori piombo" delle colonne (figure 7 a,b,c,d).

Il motivo dei dissesti era facilmente riconducibile all'esecuzione dello scavo per la realizzazione del parcheggio sotterraneo, posto in una posizione baricentrica rispetto ai monumenti citati ma alla ragguardevole distanza di circa 100-150 metri da questi (figure 8 a,b). Il prolungato emungimento di acqua, nei mesi a cavallo tra il 1994 e il 1995, ed il concomitante sviluppo dei quadri fessurativi erano indicazioni di un rapporto causale molto verosimile. Si trattava, tuttavia, di provare e di quantificare questo legame.

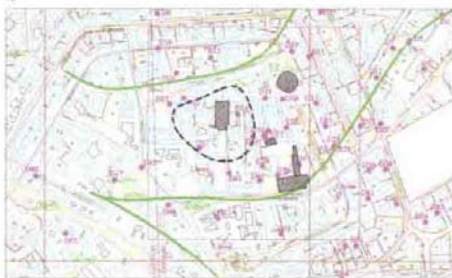
9. Scavernamenti e cedimenti diffusi del terreno nelle zone prossime al cantiere. 10. Posizione e numerazione dei punti di misura "Ascendenti" e "Discendenti" e ubicazione del "paleovalve". 11. Il satellite ERS dell'ESA: geometria di acquisizione.

Lo scavo era ubicato in una zona di "paleovalve" fluviale (figura 9), caratterizzato da un'elevata permeabilità orizzontale, il che ha condotto ad emungere acqua in quantità molto superiore al previsto. Il prolungato e consistente abbassamento della falda freatica, a sua volta, ha prodotto un forte incremento della tensione efficace sul terreno sottostante, a cui è seguito un cedimento del terreno di entità notevole, ma variabile a seconda della natura locale del suolo e di eventuali inclusioni presenti, più o meno rigide.

■ Tornando al caso del centro storico di Rovigo, l'elaborazione preliminare dei dati acquisiti da ESA (figura 9), è stata affiancata da un'analisi di congruenza, eseguita da ENEL-HYDRO, mirata alla conferma della validità del dato. I risultati di questa analisi sono graficizzati in serie temporali e mappe dei contours ottenuti dalla interpolazione delle differenze delle medie degli spostamenti a cavallo del periodo di scavo, sovrapposte alla carta tematica della zona di interesse. L'esame conclusivo e l'interpretazione dei dati elaborati sono state condotte dall'autore.
