## INTERVENTI DI CONSOLIDAMENTO DELLE CAPRIATE LIGNEE MEDIANTE FUNI IN ACCIAIO

Lorenzo Jurina

Politecnico di Milano, DIS, Dip. Ingegneria Strutturale, p.za Leonardo Da Vinci 32, 20133 Milano,

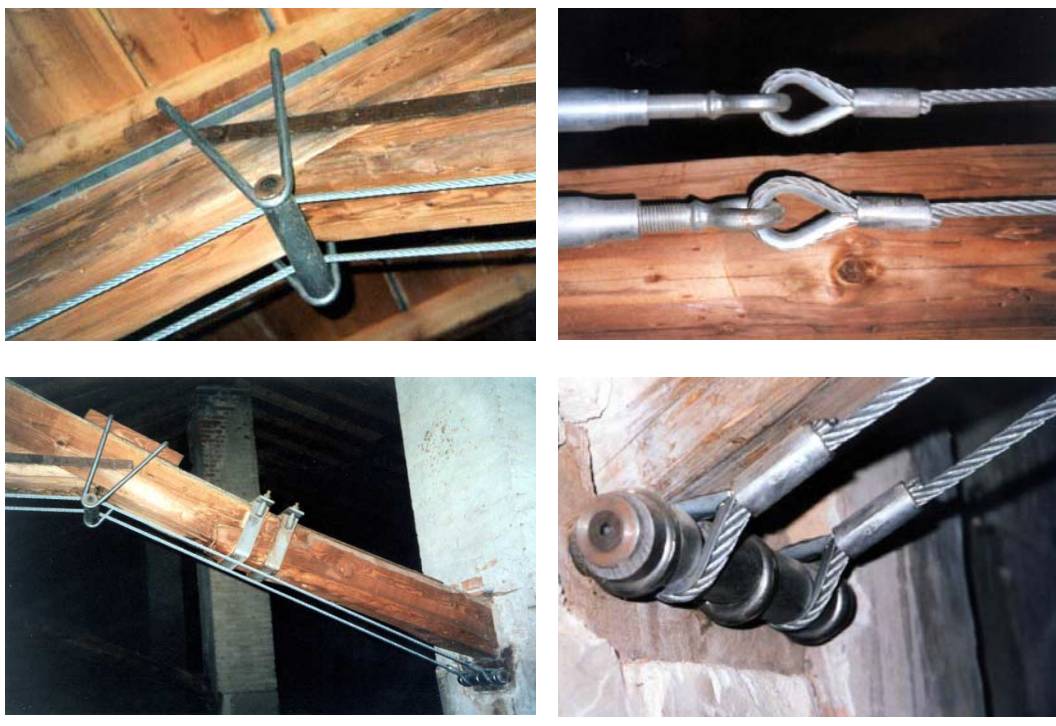
Figura 3 a, b, c, d.

Figura 2 a, b, c, d. Dettagli dell'intervento di consolidamento con utilizzo di un cavo sagomato post-tesato, in posizione intradossale, per consolidare i puntoni a sbalzo, fortemente inflessi.

Un assito ortogonale all'esistente posto al di sopra delle capriatelle ha favorito la rigidità nel piano così da costituire un elemento diaframma capace di distribuire eventuali carichi orizzontali (Figura 1 e 2 a,b,c,d).

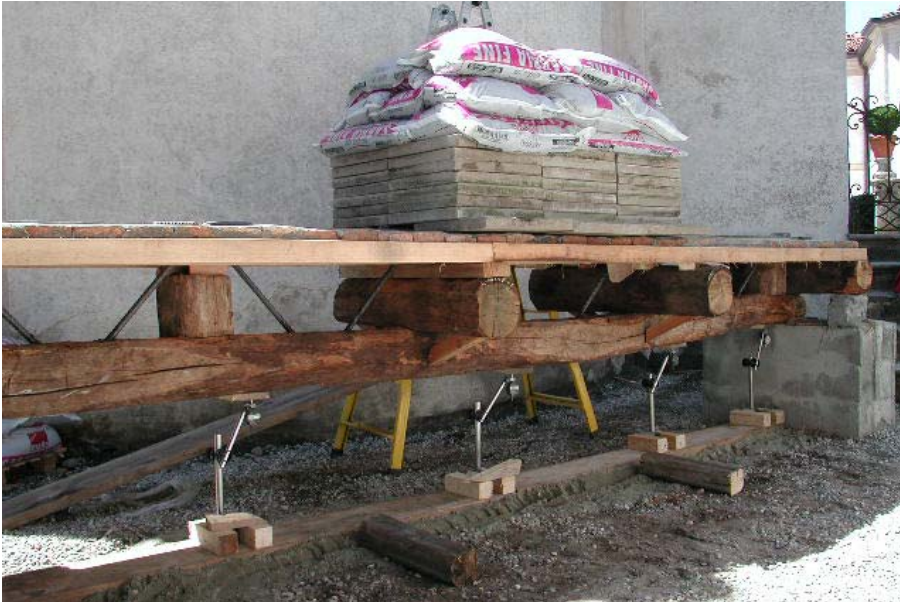
Figura 4 Prove di carico: fase di carico sulla parte centrale

A verifica dell'efficacia del sistema adottato è stata effettuata una *prova di carico* su un "puntone tipo" rinforzato secondo le modalità esposte. La trave è stata caricata applicando una zavorra nella parte centrale, di entità tale da superare le sollecitazioni dello stato di esercizio.

Le prove sperimentali condotte hanno evidenziato un buon comportamento della trave a "sezione mista" legno-acciaio che si è comportata in modo lineare, con limitati residui anelatici. La struttura reale è risultata più rigida di quella simulata mediante una modellazione numerica ad elementi finiti in campo lineare (Figura 3 e 4).

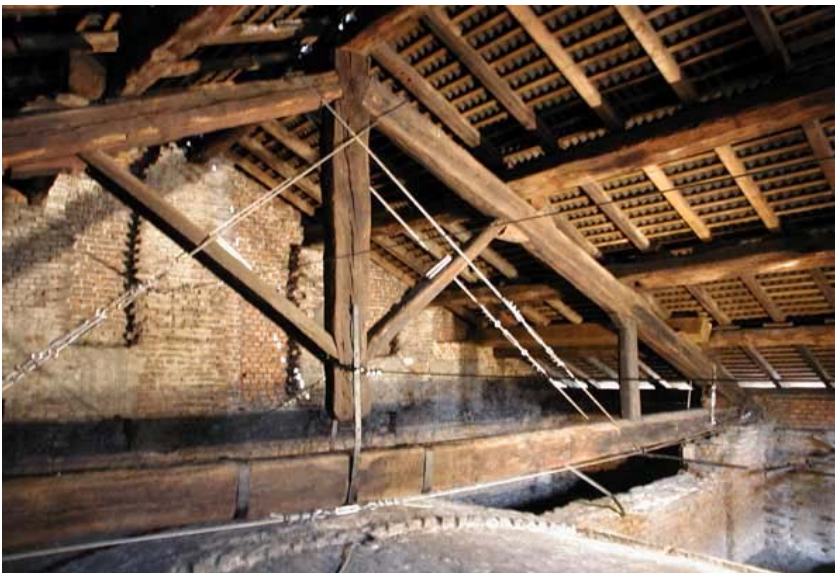
Figura 5. Consolidamento degli appoggi e delle capriate mediante cavi esterni post tesati, con inserimento di un nuovo puntello ligneo di contrasto della falda

L'intervento si è articolato in due fasi: uno di tipo locale, ha riguardato il ripristino dei giunti mediante zeppe in legno e barre filettate passanti e la integrazione con tradizionali fettonature in legno di alcune zone delle capriate che presentavano lacune; uno di tipo globale, ha mirato a fornire un nuovo meccanismo resistente, parallelo a quello originario, mediante l'uso di un puntone ligneo e di tre funi in acciaio inox, a supporto della catena e dei puntoni.

La prima fune, parallela alla catena in legno, agisce in collaborazione con questa. Le altre due funi, simmetriche rispetto alla mezzera, svolgono tre funzioni statiche: 1) legano tra loro il puntone inclinato e la catena lignea nel giunto di appoggio a terra; 2) legano tra loro i due puntoni ed il monaco nel giunto al colmo della capriata, stringendoli l'uno contro l'altro; 3) forniscono un

sostegno ai puntoni inflessi proprio nel punto intermedio, al di sotto delle pesanti terzere, mediante l'introduzione di due nuovi puntelli verticali in legno forzati dal basso verso l'alto.

I tre tiranti sono costituiti ciascuno da un anello chiuso regolabile in lunghezza e tesabile con due tenditori e ciò consente di risolvere, senza elementi invasivi, le connessioni con la struttura esistente.

Per stabilizzare le capriate leggermente inclinate rispetto alla verticale si è adottato un cavo orizzontale che le ha attraversate, inanellandole, per poi essere fissato ai timpani murari di estremità. Per completare l'opera, le cuffie metalliche sono state rimosse e sostituite con perni metallici passanti (Figura 5)

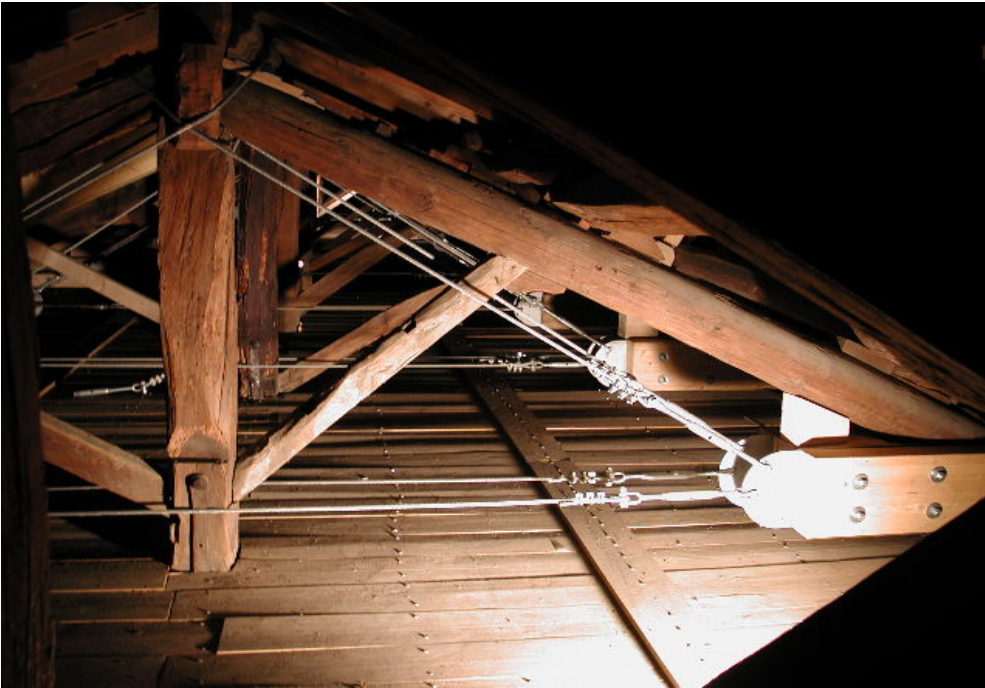
Figura 8. Realizzazione del consolidamento mediante cavi esterni post tesati e "bilancini" in legno lamellare appoggiati sulla muratura.

L'intervento di consolidamento è stato realizzato su quindici capriate, con luce di otto metri ed appoggi molto degradati, poste a sostegno del tetto, il cui livello di marcescenza degli appoggi non era avanzato al punto da far propendere per una sostituzione completa della capriata o per una protesi locale del giunto. Si è optato, invece, per una soluzione composita che consente un allargamento della zona di appoggio. In pratica si realizza una sorta di nuova capriata leggera,

caratterizzata da elementi tesi, parallela a quella in opera. Occorre notare che le catene lignee delle attuali capriate risultano a vista dai locali sottostanti, in quanto costituiscono il supporto dell'assito di sottotetto. Si dovevano pertanto realizzare i nuovi appoggi tra la capriata e la muratura a una quota superiore a quella degli appoggi esistenti, giudicati inaffidabili. Si sono utilizzati segmenti di trave in legno lamellare (bilancini), a sbalzo rispetto alla capriata, collegati ai puntoni mediante perni. Il tutto è ubicato nel sottotetto, al di sopra dell'assito esistente. I bilancini poggiano sulla muratura a fianco della capriata scaricando le reazioni vincolari in una posizione diversa da quella di origine. Nel fare questo sono soggetti a rotazione, ma quest'ultima viene bilanciata da tiranti inox che convergono verso il colmo della capriata, e da un tirante orizzontale, sempre in inox, che collega in orizzontale i due bilancini. I particolari di collegamento della struttura nuova a quella esistente sono stati progettati cercando di favorire una operatività di cantiere che tenesse conto delle inevitabili tolleranze e delle differenze geometriche tra le varie capriate (Fig.8).
