L'ACCIAIO NEL RINFORZO DELLE STRUTTURE IN LEGNO.

Lorenzo Jurina

Dipartimento di Ingegneria Strutturale, Politecnico di Milano

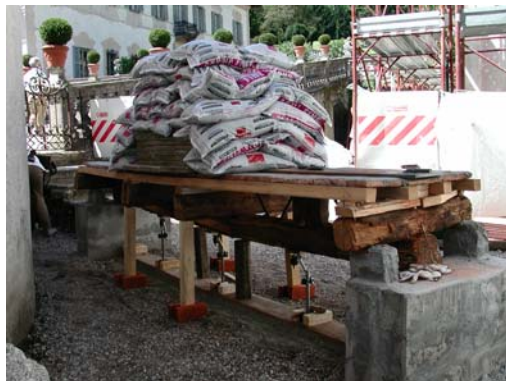
Figura 4 Villa Della Porta Bozzolo, Casalzuino (VA): prove di carico: fase di carico su trave campione.

A verifica dell'efficacia del sistema adottato è stata effettuata una *prova di carico* su un "puntone tipo" rinforzato secondo le modalità esposte. La trave è stata caricata applicando una zavorra nella parte centrale, di entità tale da superare le sollecitazioni dello stato di esercizio.

Le prove sperimentali condotte hanno evidenziato un buon comportamento lineare della trave a "sezione mista" legno-acciaio, con limitati residui anelastici. La struttura reale è risultata decisamente più rigida di quella simulata mediante una modellazione numerica ad elementi finiti in campo lineare (*Figura 3 e 4*).

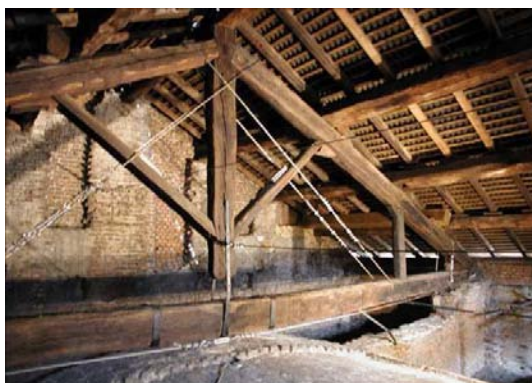
Figura 5 Ex Chiesa di S.Carpoforo, Milano: consolidamento degli appoggi e delle capriate mediante cavi esterni post tesati, con inserimento di un nuovo puntello ligneo di contrasto della falda.

presentavano lacune; una seconda fase, di tipo globale, ha mirato a fornire un nuovo meccanismo resistente, parallelo a quello originario, mediante l'uso di un puntone ligneo e di tre funi in acciaio inox, a supporto della catena e dei puntoni.

La prima fune, parallela alla catena in legno, agisce in collaborazione con questa. Le altre due funi, simmetriche rispetto alla mezzeria, svolgono tre funzioni statiche:

- 1) legano tra loro il puntone inclinato e la catena lignea nel giunto di appoggio a terra;
- 2) legano tra loro i due puntoni ed il monaco nel giunto al colmo della capriata, stringendoli l'uno contro l'altro;
- 3) forniscono un sostegno ai puntoni inflessi proprio nel punto intermedio, al di sotto delle pesanti terzere, mediante l'introduzione di due nuovi puntelli verticali in legno forzati dal basso verso l'alto.

I tre tiranti sono costituiti ciascuno da un anello chiuso regolabile in lunghezza e tesabile con due tenditori. Ciò consente di risolvere, senza elementi invasivi, le connessioni con la struttura esistente.

Per stabilizzare le capriate leggermente inclinate rispetto alla verticale si è adottato un cavo orizzontale che le ha attraversate, inanellandole, per poi essere fissato ai timpani murari di estremità. Per completare l'opera, le cuffie metalliche in corrispondenza dei nodi puntone-catena sono state rimosse e sostituite con perni metallici passanti (*Figura 5*).

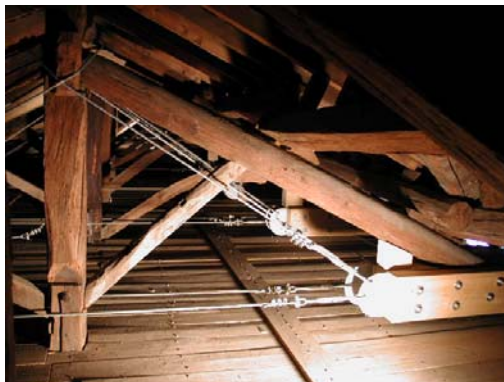
Figura 7 Ex monastero di S. Clara, Pavia: consolidamento mediante cavi esterni post tesati e “bilancini” in legno lamellare appoggiati sulla muratura

Gli interventi sulle strutture lignee dell'ex Monastero di S. Clara a Pavia hanno previsto una prima fase generale di pulitura e disinfestazione della piccola e grande orditura da insetti e funghi, nonché la rimozione puntuale degli elementi fortemente ammalorati e la loro sostituzione con elementi di eguale essenza. Successivamente si è provveduto alla messa in sicurezza degli appoggi tra puntone e catene delle capriate di copertura mediante l'impiego di carpenteria metallica.

L'intervento è stato realizzato su quindici capriate, con luce di otto metri ed appoggi molto degradati, poste a sostegno del tetto, in cui il livello di marcescenza degli appoggi non era avanzato al punto da far propendere per una sostituzione completa della capriata o per una protesi locale del giunto. Si è optato, in questi casi, per una soluzione composita che consente un "trasferimento" della zona di appoggio. In pratica si realizza una sorta di nuova capriata leggera, composta da elementi tesi, parallela a quella in opera. Occorre notare che le catene lignee delle attuali capriate risultano a vista dai locali sottostanti, in quanto costituiscono il supporto dell'assito di sottotetto, e pertanto non sono rimovibili. Si dovevano quindi realizzare i nuovi appoggi tra la capriata e la muratura a una quota superiore a quella degli appoggi esistenti, giudicati inaffidabili. Per ottenere questo risultato si sono utilizzati segmenti di trave in legno lamellare (bilancini), a sbalzo rispetto alla capriata, vincolati ai puntoni mediante perni. Il tutto è ubicato nel sottotetto, al di sopra dell'assito esistente. I bilancini poggiano sulla muratura a fianco della capriata scaricando le risultanti verticali in una posizione diversa da quella di origine. Poiché i bilancini sono soggetti a rotazione, sono stati inseriti due tiranti inox che convergono verso il colmo della capriata ed un tirante orizzontale, sempre inox, che collega in orizzontale i due bilancini. I particolari di collegamento della struttura nuova a quella esistente sono stati progettati cercando di favorire una operatività di cantiere che tenesse conto delle inevitabili tolleranze e delle differenze geometriche tra le varie capriate (*Figura 7*).
