**TRA NUOVO E ANTICO:
IL ROSONE DELLA CHIESA DI SAN TOMMASO A PAVIA**

**BETWEEN NEW AND OLD: THE “ROSE WINDOW”
OF SAN TOMMASO CHURCH IN PAVIA**

Lorenzo Jurina
Politecnico di Milano;
Dipartimento di Ingegneria Strutturale - DIS
Milano, Italia
lorenzo.jurina@polimi.it
www.jurina.it

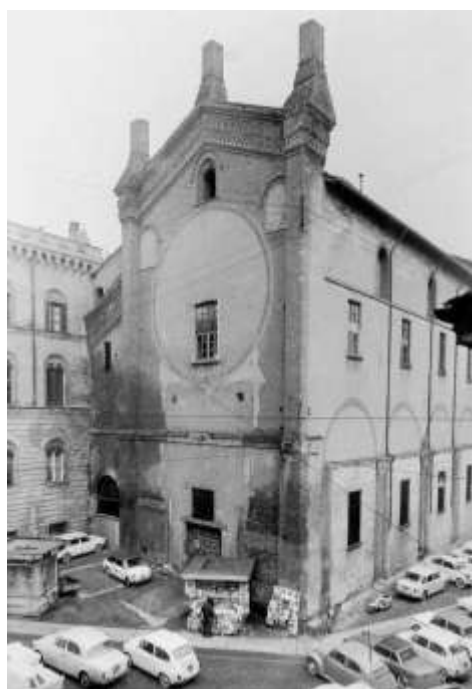
Fig. 1: Conformazione della chiesa di S. Tommaso fino agli anni 60

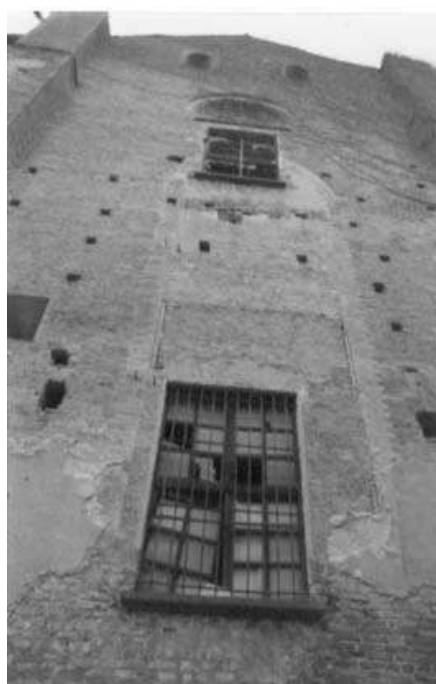
Fig. 2: Vista esterna del transetto meridionale prima degli interventi di restauro

Prima del restauro della facciata, progettato e diretto nell'anno 2000 a cura dell'arch. G.Maggi di Pavia e dell'autore, è stata condotta una campagna diagnostica propedeutica all'intervento. Dal rilievo veniva evidenziato un preoccupante quadro fessurativo con profonde lesioni verticali conseguenti alle abbondanti demolizioni operate nei secoli, che avevano modificato l'assetto statico della Chiesa. Con il venir meno della navata meridionale – la cui funzione statica è di contrafforte – le spinte orizzontali della navata centrale non trovarono contenimento, generando importanti fessure verticali sui paramenti.

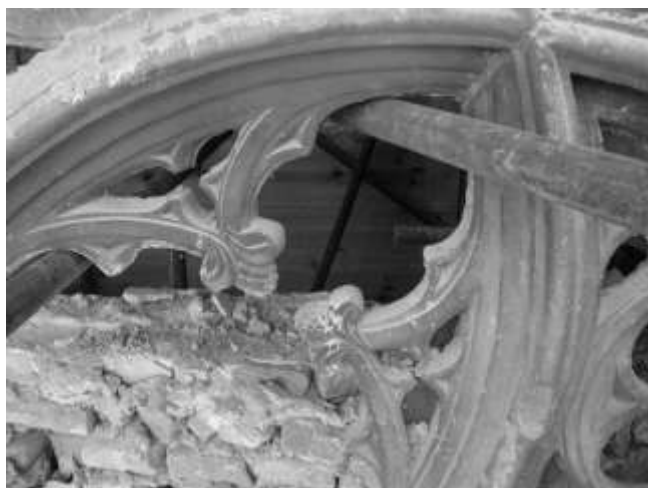
Fig. 3: Modanature ritrovate a seguito della rimozione del tamponamento

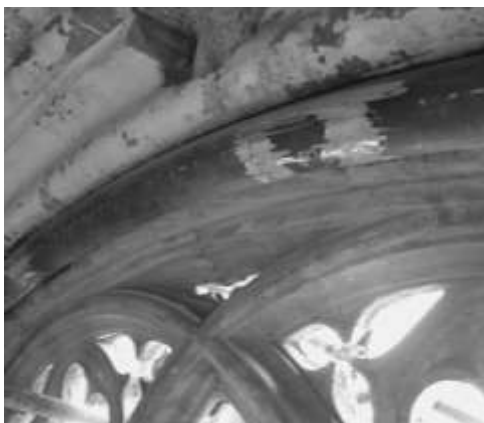
Fig. 6: Dettaglio dell'anello di rinforzo

La geometria del telaio strutturale in acciaio, denominato “anello”, ricalca le dimensioni corrispondenti all'antico rosone. L'anello è stato realizzato con un profilo tubolare calandrato a

sezione circolare: la sezione tonda è stata scelta per adeguare la nuova struttura alle modanature toroidali esistenti. In definitiva si è aggiunta una modanatura nuova a quelle antiche.

Il profilo è stato ancorato alla muratura esistente con una fitta “raggiera interna” di tiranti ad andamento radiale grazie a cui è stata garantita la continuità strutturale della facciata nel momento in cui è iniziato lo svuotamento del rosone. Il collegamento con la muratura adiacente è stato realizzato con 18 connettori radiali post-tesi, lunghi 150 cm, non visibili dall'esterno perché fissati all'interno del cilindro metallico dell'anello. Il tensionamento dei tiranti radiali ha portato un benefico ed immediato effetto di confinamento nella muratura prossima alla apertura – zona maggiormente sollecitata in seguito al ripristino del rosone.

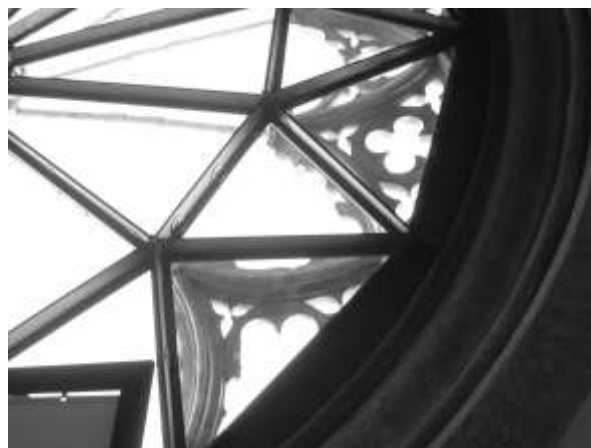
Fig. 8: Dettaglio del serramento strutturale, la cui geometria ricalca quella del rosone marmoreo

Il serramento strutturale in acciaio è stato configurato con una geometria affine al rosone marmoreo esterno: i profili del serramento, realizzati con sezioni a T in acciaio, in grado di sostenere il vetro e di resistere alle azioni del vento, sono stati disposti assecondando la conformazione del rosone, in modo da risultare formalmente poco invasivi.

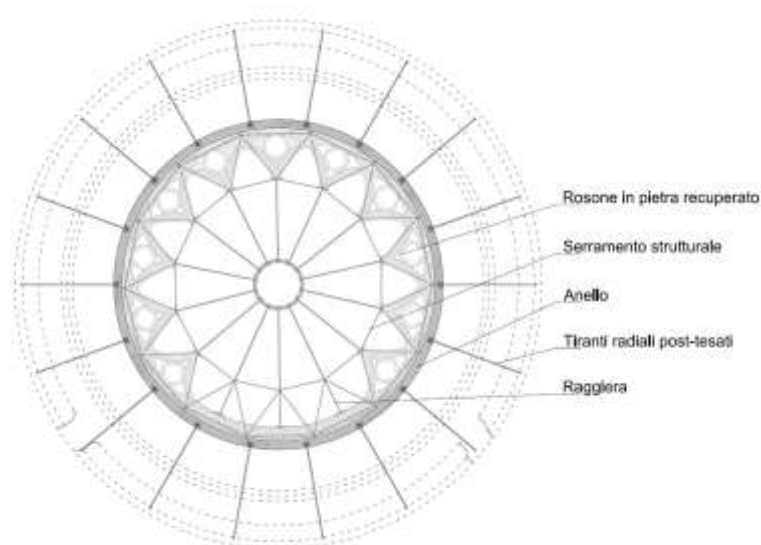
Fig. 9: Schematizzazione degli interventi di recupero sul rosone lapideo

L'opera provvisoria di consolidamento dei residui "merletti" periferici del rosone, indicato come "raggiera esterna" costituisce oggi un intervento nuovo ed assolutamente visibile, che tuttavia, per materiali, forma e colori utilizzati, risulta integrato con la facciata restaurata. La struttura di sostegno è stata pensata come una serie di puntelli radiali, telescopici, post-sollecitati a compressione, in grado di esercitare un'efficace azione di contrasto e bloccaggio degli elementi marmorei del rosone. La geometria della raggiera è stata definita, analogamente al serramento strutturale, riproducendo la geometria del rosone lapideo. Per evitare il verificarsi di fenomeni di instabilità negli elementi metallici compressi del presidio metallico, particolarmente snelli, sono stati realizzati collegamenti puntuali (bielle regolabili) tra la raggiera telescopica e il retrostante serramento strutturale. Va sottolineato che la raggiera è una struttura provvisoria: i puntelli telescopici potranno facilmente essere rimossi in caso di interventi di integrazione e restauro del rosone marmoreo.

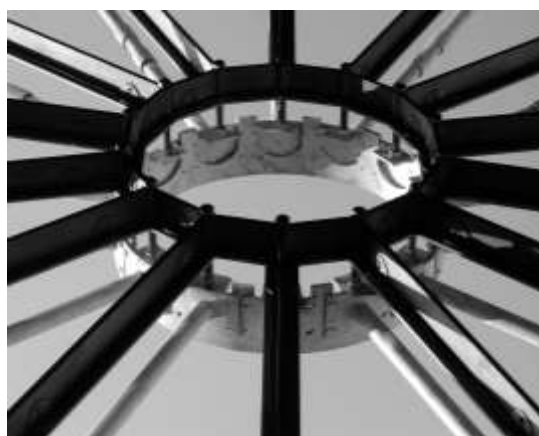
Fig. 10: Dettaglio del collegamento (bielle) tra la raggiera esterna e il serramento strutturale retrostante

Si tratta di puntelli riconoscibili, rimovibili, e che si possono facilmente rimettere in carico. La loro stabilità è garantita da piccole bielle collegate con il serramento retrostante.

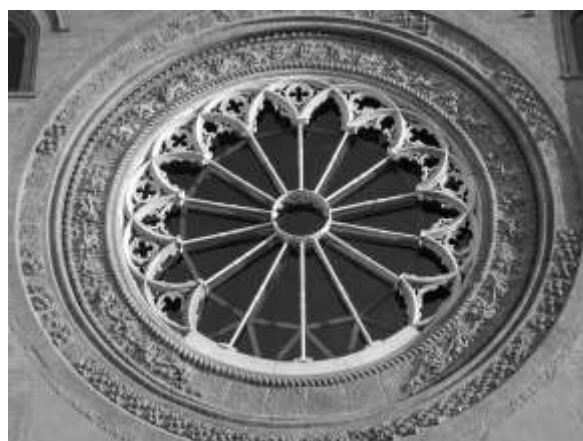
Fig. 11: Vista esterna del rosone: l'intervento di raggiera metallica risulta evidente ma adeguatamente integrato con la facciata restaurata

Le residue porzioni del rosone, in marmo, ritrovate in loco dopo averle liberate dal tamponamento, vengono mantenute nella precaria posizione originaria da puntelli telescopici che vengono "dichiarati" formalmente ma non ostentati.

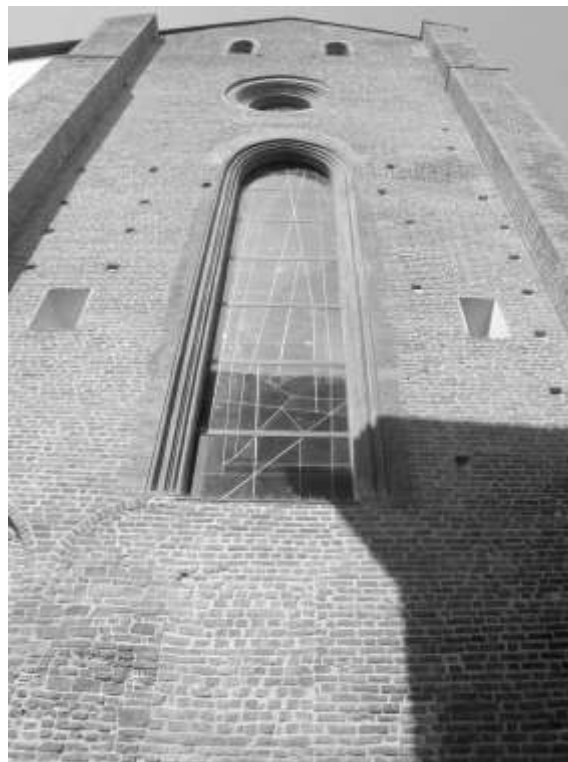
Fig. 4: Vista dall'esterno del serramento strutturale sulla monofora restaurata

Il nuovo serramento inserito nella monofora del transetto presenta strutturali oltre che formali. Infatti il profilo perimetrale con sezione ad L della grande finestra è stato fittamente collegato alla muratura adiacente con barre filettate, mentre elementi di barra metallica collegano la parte destra e quella sinistra del telaio così da costituire, nel complesso, un ripristino della continuità meccanica della facciata in direzione orizzontale.

Da ultimo sono stati inseriti quattro tiranti, ubicati a due diverse quote, che collegano la facciata alle pareti perimetrali del transetto meridionale. La facciata infatti tendeva a ruotare verso l'esterno a causa della spinta della volta a livello intermedio, inserita dal Piermarini, e della volta originaria a livello della copertura.
