Villa di Porta Bozzolo - edificio “Baco da Seta” a Casalzuigno (VA)

committenza: FAI – Fondo per l’Ambiente Italiano
progettisti: Prof. Ing. Lorenzo Jurina, Arch. P. Bassani
ultimazione dei lavori: 2002

La copertura del "Baco da seta" nella villa Della Porta Bozzolo, Casalzuigno (Varese)

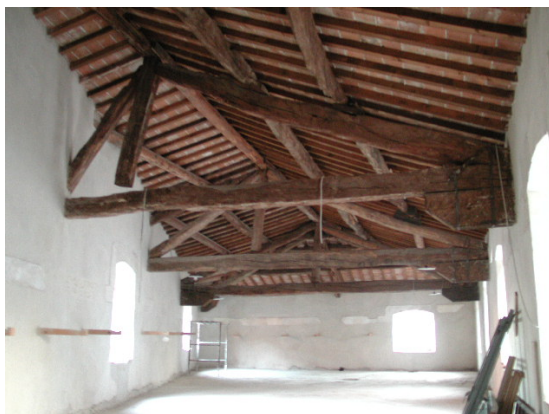
Figura 2. Vista interna dalla sala coperta da strutture lignee.

La particolare situazione degli elementi lignei ha fatto ritenere opportuno completare l’attuale geometria delle capriate con nuove saette, tali da diminuire il momento flettente sui puntoni. Successivamente si è provveduto alla sostituzione degli elementi maggiormente degradati; si sono anche ricostruite le parti irrimediabilmente compromesse (mediante protesi lignee) e i nodi degradati sono stati riportati in efficienza con l’inserimento di barre in acciaio inox.

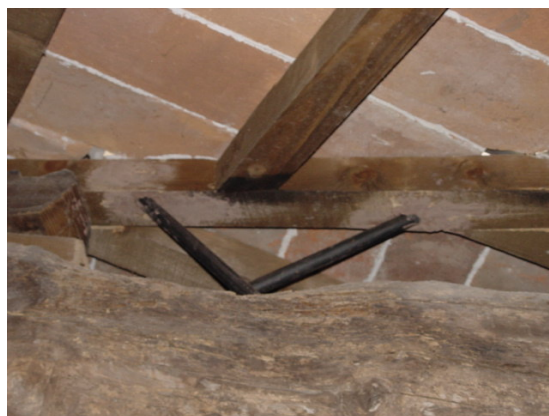
Figura 3. Dettaglio del consolidamento delle coperture mediante connettori metallici a formare una "reticolare".

Alcuni dei falsi puntoni sono stati consolidati mediante la formazione di una *struttura reticolare mista* costituita da una piastra metallica collocata al di sopra delle pianelle (il “corrente superiore compresso”) e dal puntone da consolidare (il “corrente inferiore teso”) collegati mutuamente attraverso connettori diagonali in acciaio inox a vista, saldati alle piastre metalliche superiori ed inghisati ai puntoni inferiori con resine epossidiche, con la funzione di assorbire le sollecitazioni di taglio. In tal modo si è ottenuto un incremento notevole della capacità flessionale del puntone, modificandone notevolmente l’inerzia, pur avendo ridotto al minimo l’impatto sulla preesistenza: i medoni in cotto del tetto sono stati difatti lasciati in opera e si è potuto agire al di sopra di questi, mediante semplici forature con trapano.

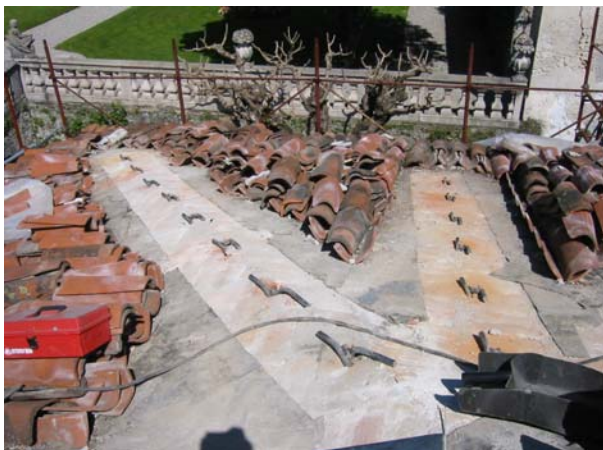
Figura 4. Vista estradossale dei connettori.

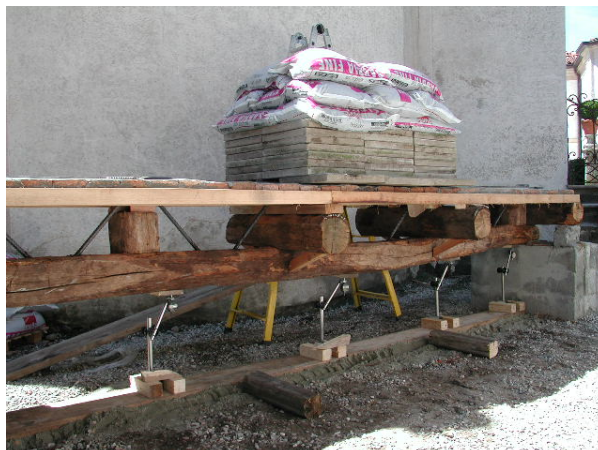
Figura 4. Prova di carico su una porzione di solaio ricostruita e consolidata con connettori metallici diagonali.

Altri interventi hanno riguardato il *solaio ligneo*, in cui si è ritenuto necessario intervenire con un restauro che prevedesse, in primo luogo, il trattamento disinfestante e curativo del legname e, successivamente, l'integrazione degli elementi di trave con nuovi elementi con essa collaboranti. Ciò è stato ottenuto mediante l'accostamento alle travi esistenti di due piatti metallici collegati da viti con testa a scomparsa e con il successivo collegamento della trave al soprastante il massetto in c.a. mediante connettori inclinati. L'inserimento di questi nuovi elementi ha permesso di creare una sorta di "trave armata" molto più resistente di quella originaria e con una freccia massima sotto carico compatibile con quella ammessa per legge.

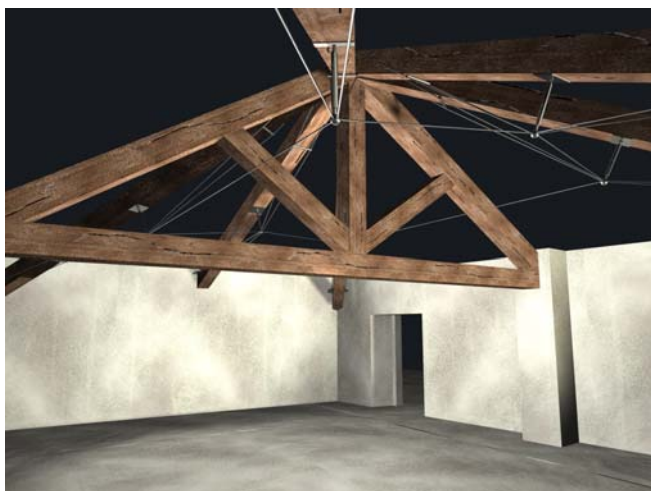
Figura 6. Modelli digitali del consolidamento delle strutture lignee di copertura ottenuto mediante cavi e puntoni metallici.
