## CASTELLO VISCONTEO a PAVIA

*committenza:* Comune di Pavia

*progettisti:* Prof. Ing. Lorenzo Jurina, Arch. R. Demartini

### Il Castello Visconteo di Pavia

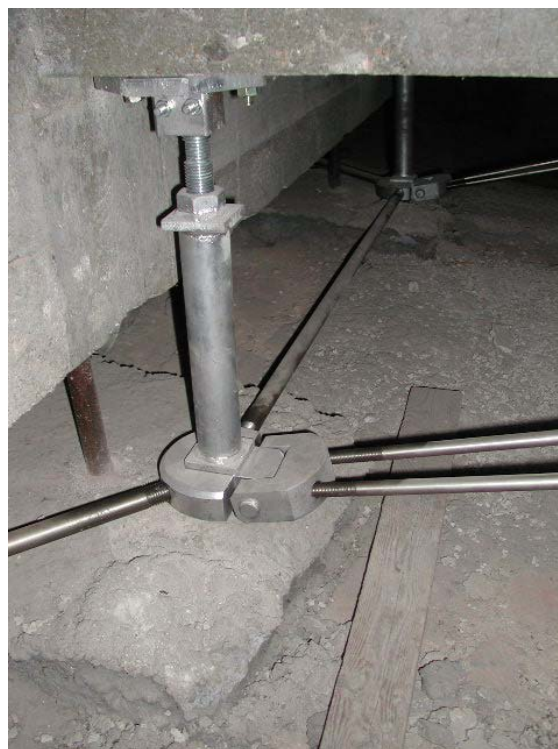
Figura 2. Dettaglio dei puntoni metallici di sostegno al reticolato in c.a. esistente.

provenienti dai bordi superiori del graticcio. L'anello serve quindi a garantire la continuità strutturale dei tiranti, consentendo di aggirare la parte alta della volta e rendendo possibile al contempo la corretta altezza strutturale. I cavi sono stati messi in trazione in modo uniforme e controllato, agendo sugli otto puntoni in acciaio inox. Una grossa vite di estremità consente di allungarli e di metterli in contrasto, appoggiandosi al superiore solaio in cemento armato.

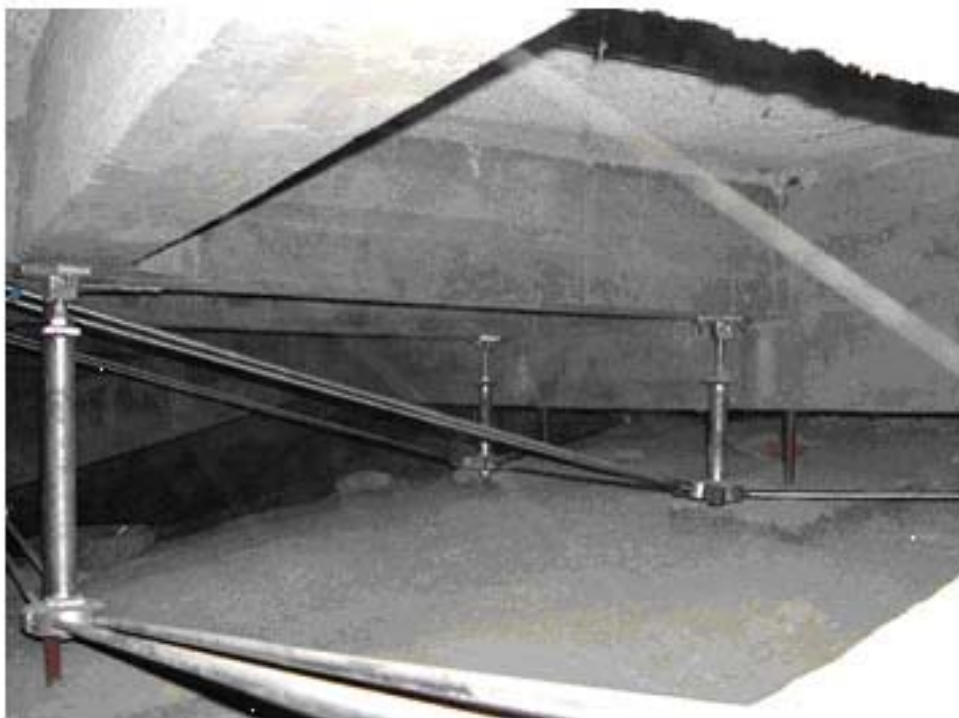
**Figura 4. Cavi e puntoni in acciaio inox posti all'estradosso della volta.**

La soluzione, come spesso capita, è stata quella di aggirare l'ostacolo. Si è creato un "anello ottagonale" del diametro di circa 500 cm in barre di **acciaio inox** e una struttura di barre e puntoni, anch'essa in inox, il tutto inserito nell'intercapedine tra l'estradosso della volta e il solaio orizzontale.

Il criterio adottato per il dimensionamento destina al solaio in cemento armato il compito di sostenere i carichi accidentali, e alla nuova struttura in cavi il peso proprio delle travi e dei puntoni.

La scelta di utilizzare acciaio inox per tutta la struttura è finalizzata al discorso di durabilità che deve sempre essere tenuto in debita considerazione, anche nel caso in cui, come è avvenuto nel presente progetto, ci si adoperi per rendere accessibile e visitabile la struttura, garantendo così la sua manutenibilità.
