## Complesso rurale Ex Masciadri ad Arcene (BG)

*committenza:* Comune di Arcene

*progettisti:* Prof. Ing. Lorenzo Jurina, Archh. Daniele Vitale, Carolina Di Biase, M. Minocci

*ultimazione dei lavori:* 2000

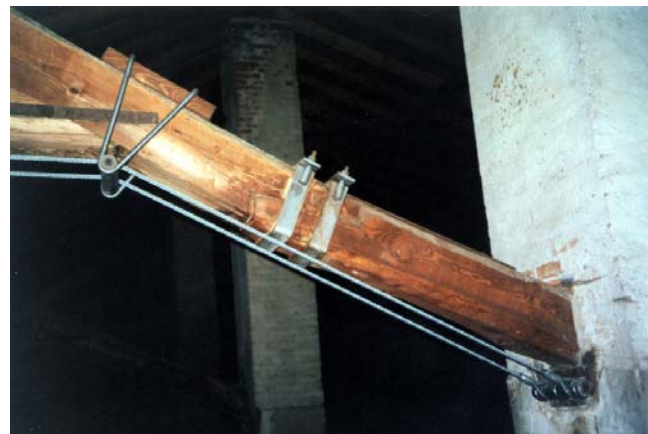
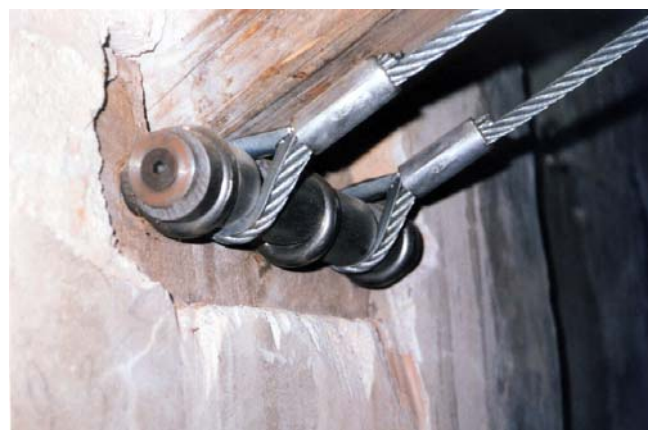
**Figura 2.** Attacco dei cavi metallici alle imposte dei puntone delle capriate.

La soluzione realizzata è consistita nella posa di due **tiranti metallici "sagomati"** che lambiscono inferiormente la porzione a sbalzo dei puntone e la catena, inducendo una sollecitazione flessionale di verso opposto a quella provocata dai carichi verticali.

Mettendo in trazione i cavi mediante un tenditore centrale si ottiene un avvicinamento delle estremità della capriata e, contemporaneamente, una loro inflessione in senso contrario a quella indotta dai carichi su di essa gravanti.

Per incrementare la sicurezza del giunto catena-puntone si è sovrapposta a quest'ultimo una piastra metallica chiodata, in grado di ripristinare la sezione dello stesso dall'incalmo ligneo presente. Particolarmente curati sono stati i dettagli di ancoraggio dei cavi alla muratura.

Tali dettagli, lasciati a vista, intendono affermare la continuità della logica strutturale tra la soluzione precedente e quella attuale, con un

accostamento dichiarato tra tecnologie e materiali che risultano complementari anche se caratteristici di epoche diverse.

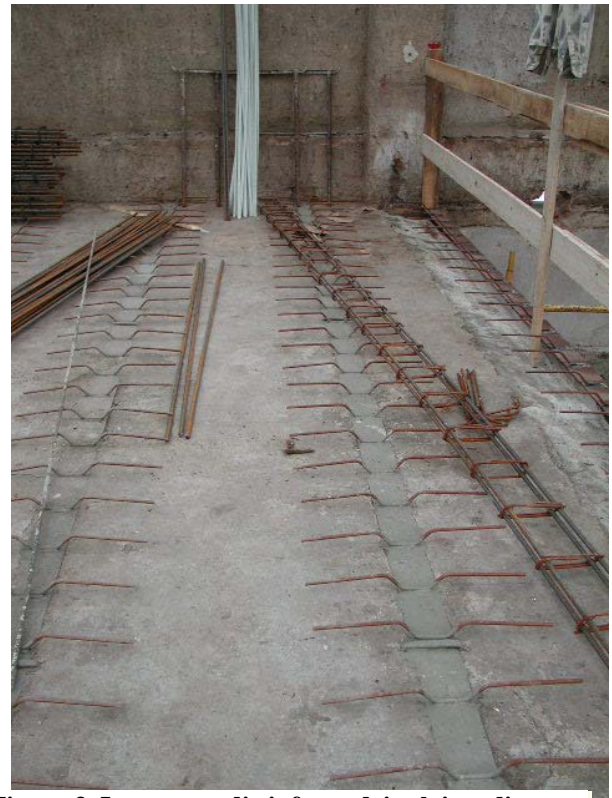
Figura 3. Intervento di rinforzo dei solai mediante getto in cls e connettori metallici piegati.

Il progetto ha riguardato, oltre alla copertura, anche gli orizzontamenti del primo piano, costituiti per la quasi totalità da volterrane e profilati metallici e, solo in due casi, da elementi lignei. Per tali sistemi strutturali sono stati proposti degli interventi di rinforzo volti al mantenimento dell'esistente ed all'aggiunta di una **nuova struttura collaborante** in grado di garantire un sostanziale incremento delle resistenze meccaniche e delle rigidzze.

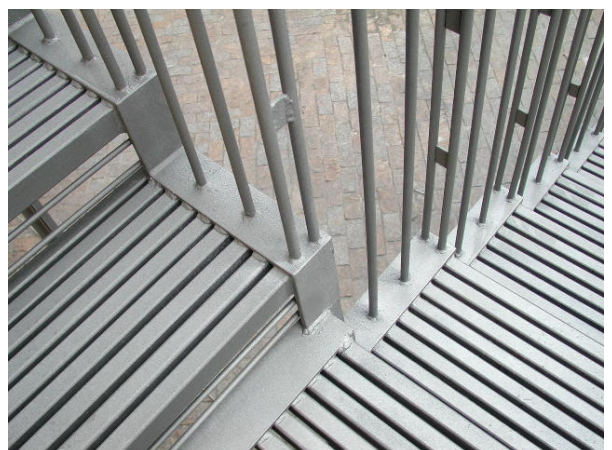
Figura 4. La scala di emergenza in carpenteria metallica.

Infine è stato previsto un blocco verticale di risalita comprendente scala e ascensore, mentre una **scala di sicurezza** è stata addossata all'edificio; tale scala risulta costruita interamente in carpenteria metallica.

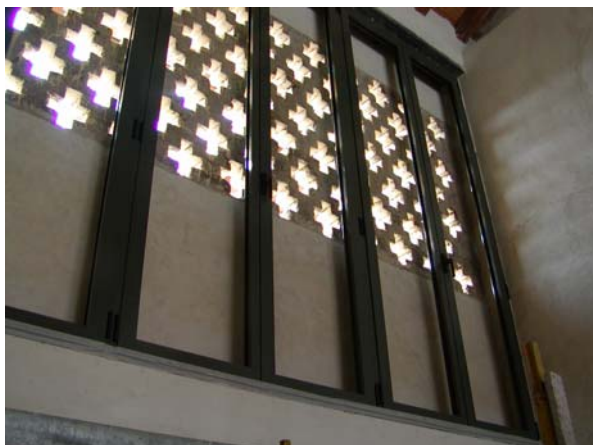
Figura 6. Serramenti strutturali.
