## Ex Monastero di San Michele a Lonate Pozzolo (VA)

*committenza:* Comune di Lonate Pozzolo  
*progettisti:* Prof. Ing. Lorenzo Jurina  
*ultimazione dei lavori:* 2001

### *descrizione dell'intervento:*

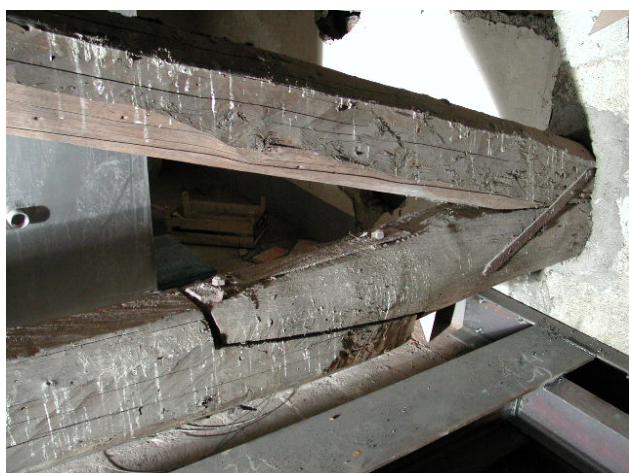
Il fenomeno di degrado diffuso sulle capriate e sulle incavallature esistenti era tale da escludere ogni possibilità di recupero e riutilizzo, ai fini strutturali.

Figura 2. Ammaloramento degli appoggi delle capriate.

Questo ha portato a realizzare una nuova struttura portante del tetto con **nuove capriate**

in legno lamellare su cui si appoggiano nuove terzere e travi di colmo, anch'esse in lamellare. Un intervento indispensabile per salvaguardare le zone sottostanti. Una parte delle antiche incavallature e capriate è stata lasciata in opera, priva di funzioni strutturali, a testimonianza delle tipologie adottate in fase di costruzione del monastero.

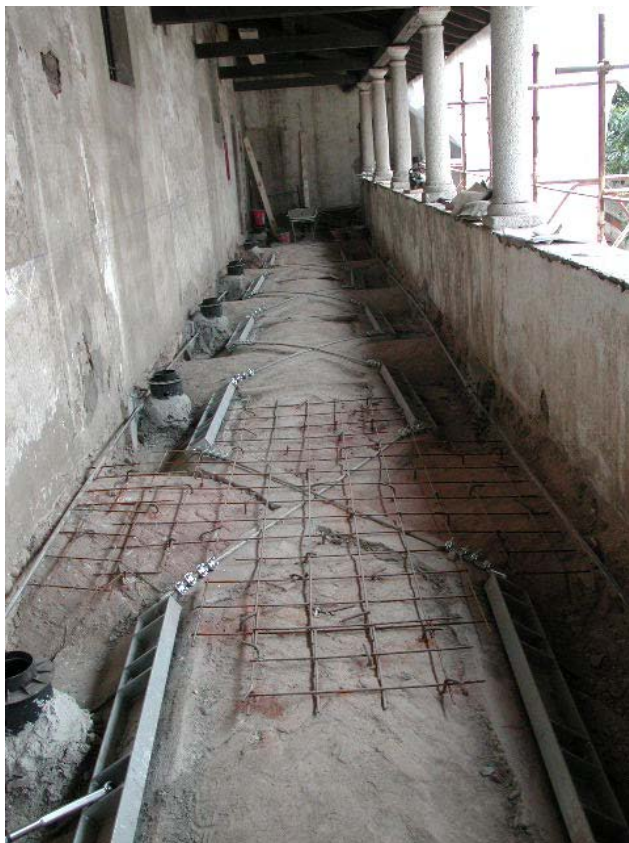
Per quanto riguarda le **murature** del portico gran parte delle lesioni sono ascrivibili alle spinte non contrastate delle volte; l'intervento di consolidamento strutturale prevede la realizzazione di un sistema di consolidamento conosciuto come "arco armato" che usa cavi estradossali, ancorati alla muratura.

Figura 3. Consolidamento delle volte con "arco armato".

Lo scopo di questi consolidamenti è, da un lato, quello di contrastare le spinte orizzontali delle volte, non più efficacemente contenute dalle catene esistenti, dall'altro quello di poter

soportare il nuovo aumento di carichi previsto dal progetto di ridestinazione d'uso.

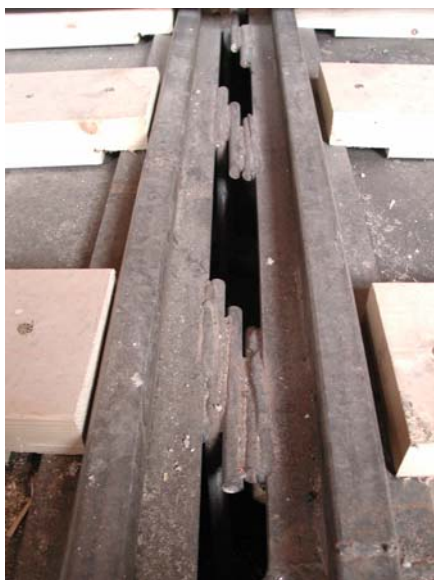
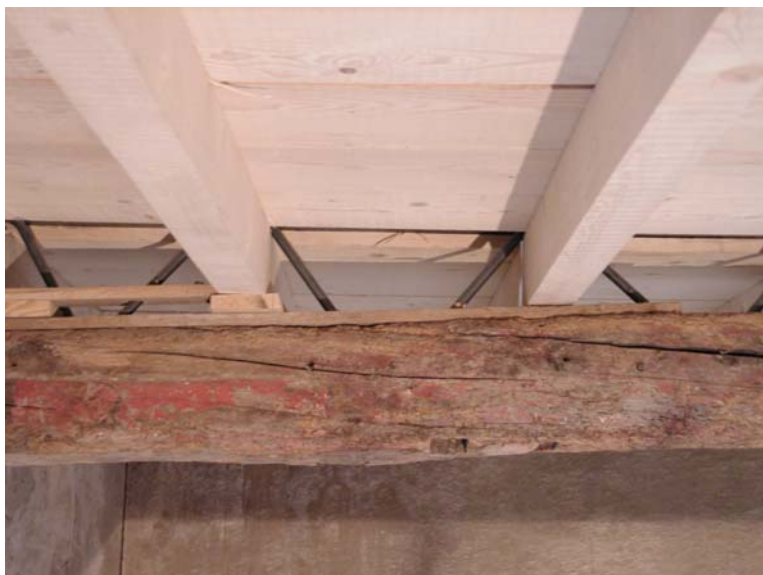
Figura 4. Consolidamento delle travi lignee mediante connettori metallici a traliccio.

Il progetto prevede il rinforzo dei **solai lignei** del primo piano, costituiti dalla trave principale, dai travetti e dall'assito. Le travi sono state rinforzate mediante la posa all'estradosso di profili in acciaio a sezione composta, costituita da piastre in acciaio accoppiate a tubi quadrati. La piastra in acciaio è collegata alla trave sottostante mediante connettori in barre di acciaio, disposte in modo da formare una sorta di trave reticolare. L'utilizzo della trave esistente come elemento teso è particolarmente favorevole in quanto il legno lavora meglio a trazione che a compressione. I diagonaloni in acciaio sono saldati all'estradosso alla piastra metallica, mentre all'intradosso sono inghisati nella trave in legno esistente, con resina epossidica.

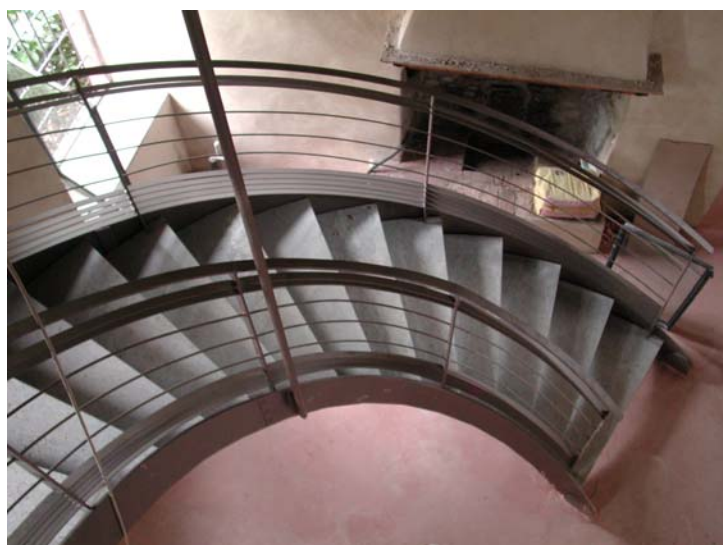
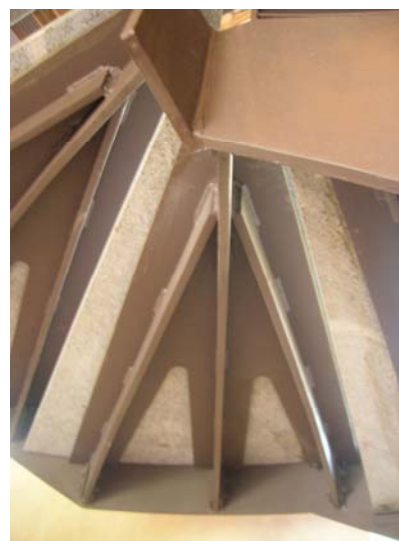
Figura 5. Scala appesa in metallo e pietra.

La **nuova struttura di collegamento** tra il piano terra ed il primo piano si compone di una scala in acciaio su due rampe, che raggiungono il piano primo. La nuova struttura ha un peso considerevole che andrebbe a gravare sulle strutture lignee esistenti del primo solaio. Per evitare questo problema tutta la struttura è sostenuta da una serie di tiranti metallici che si appendono a travi metalliche collocate al di sotto del solaio in legno di copertura esistente; inoltre sono previsti dei collegamenti laterali alle murature esistenti. In questo modo si riesce a dare un valido vincolo stabilizzatore contro le oscillazioni e sbandamenti trasversali all'intera struttura della scala.
