Forte Fuentes a Colico (LC)

committenza: Comune di Colico

progettisti: Prof. Ing. Lorenzo Jurina

descrizione dell'intervento:

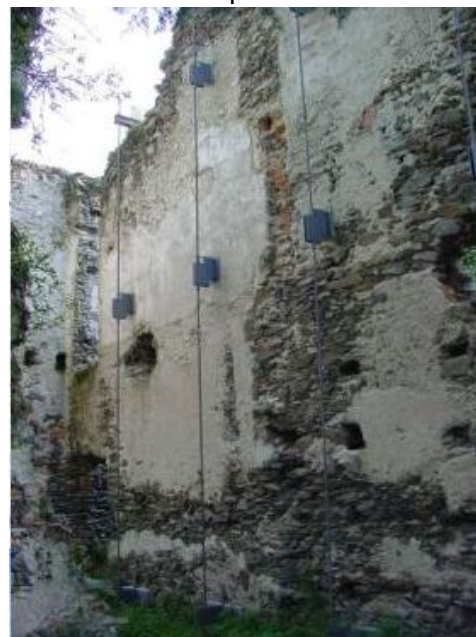
Figura 2. Intervento di consolidamento delle murature mediante cavi e piastre metalliche.

Una opera di rimozione della vegetazione infestante effettuata sulla struttura pochi mesi prima ha fornito lo spunto progettuale. E' risultato evidente infatti che la parete si era mantenuta in piedi per tanti anni per merito soprattutto dell'edera che le era cresciuta attorno creando un fitto reticolo di fibre fortemente abbarbicate alle pietre, una sorta di "armatura" in legno, resistente a trazione, che aveva consentito di fare fronte ai forti venti della zona. Si è deciso così di realizzare una nuova struttura esterna parallela e collaborante con la parete in muratura, costituita da cavi verticali esterni in acciaio, post-tesati ed ancorati al suolo.

Si è indotto in questo modo un consistente incremento di azione assiale sulla sezione che, sommato al peso proprio della parete, le consente di resistere senza parzializzarsi alle sollecitazioni flessionali prodotte dal vento. La funzione dei cavi esterni era quella di fornire una armatura per sollecitazioni eccezionali. Per questa ragione occorreva disporli sui due lati, in modo da fare fronte ai venti provenienti sia da Nord che da Sud, occorreva disporli ad una certa distanza dalla parete, per incrementarne il momento di inerzia, ed occorreva fissarli in vari punti intermedi alla muratura, per assorbire gli sforzi di taglio.

La coppia di cavi è stata riproposta per quattro volte su una estensione di circa 10 metri di parete in modo da ottenere una distribuzione uniforme di elementi resistenti, consentendo tuttavia una leggibilità completa della muratura e dei segni che il tempo vi ha impresso.

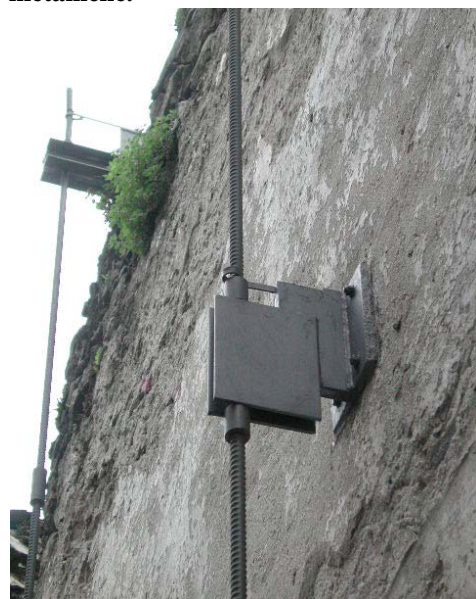
Figura 3. Dettaglio di ancoraggio dei cavi alla muratura.

Si è optato per l'uso di semplici distanziatori metallici posti ogni 200 centimetri circa, i quali, fissati alla muratura e resi solidali ai cavi in acciaio solo dopo il loro tensionamento, consentivano la corretta messa in opera del cavo e la trasmissione dello scorrimento.

Il dettaglio del connettore evidenzia la volontà di un intervento dichiarato e non mimetico, ma

contemporaneamente funzionale, rimovibile, economico, riproducibile.

A terra i cavi sono stati bloccati mediante tirafondi metallici ancorati in profondità alle fondazioni.
