## Chiesa di San Carpofo a Milano

*progettisti:* Prof. Ing. Lorenzo Jurina, Ing. A. Carenzi

*ultimazione dei lavori:* 2004

### La copertura lignea della ex chiesa di San Carpofo – Milano

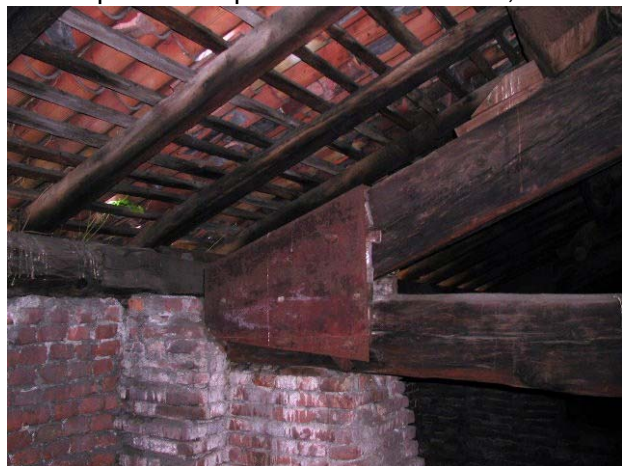
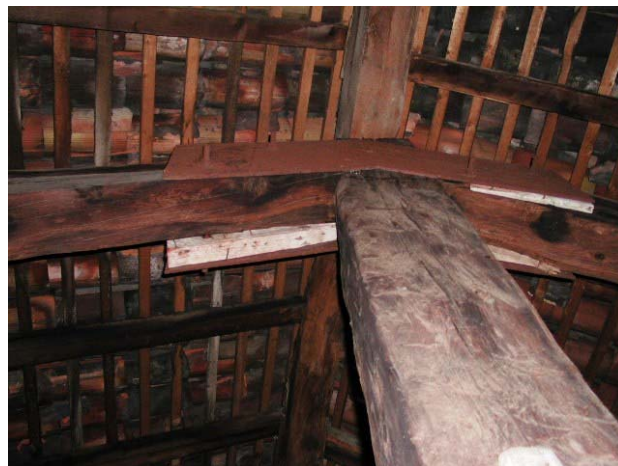
Figura 3. Consolidamento dei nodi delle capriate mediante "fettoni" in legno.

- uno di tipo locale, ha riguardato il ripristino dei giunti mediante zeppe in legno, barre filettate passanti e l'integrazione con tradizionali fettonature in legno di alcune zone delle capriate che presentavano lacune;

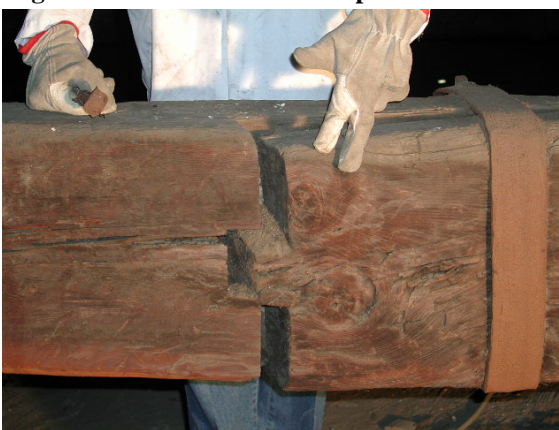
Figura 2. Giunto a "dardo di Giove" della catena lignea.

I sintomi di degrado interessavano i giunti tra gli elementi strutturali (ed in particolare il giunto puntone-catena, il giunto puntone-monaco ed il giunto centrale a "dardo di Giove" tra le due metà della catena). Inoltre i puntoni apparivano inflessi sotto l'azione dei forti carichi concentrati trasmessi dalle terzere.

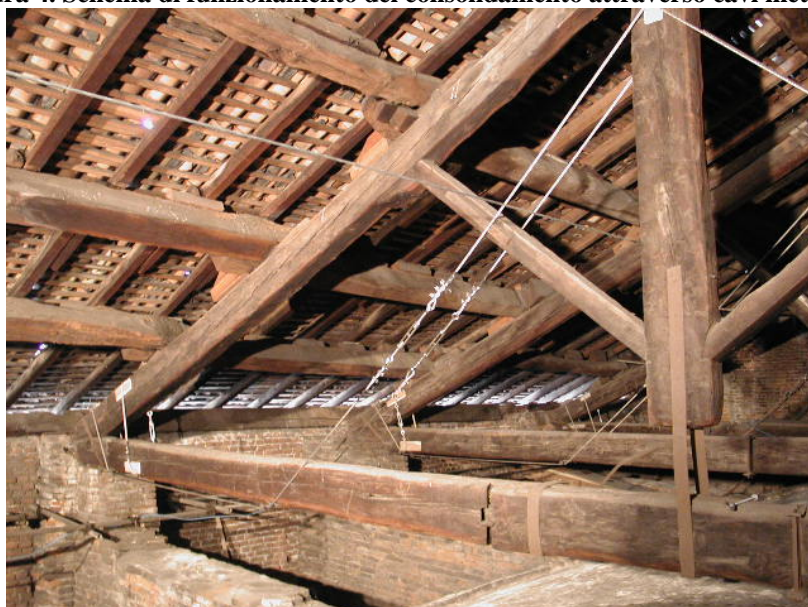
Figura 5. Realizzazione dell'intervento sulle capriate.

Per stabilizzare le capriate leggermente inclinate rispetto alla verticale si è adottato un cavo orizzontale che le ha attraversate, inanellandole, per poi essere fissato ai timpani murari di estremità. Per completare l'opera, le cuffie metalliche sono state rimosse e sostituite con perni metallici passanti.
