INTERVENTO DI CONSOLIDAMENTO ANTISISMICO DEL DUOMO DI CREMONA, CON ADOZIONE DI TECNICHE INNOVATIVE

L.Jurina

Politecnico di Milano, Dipartimento Ingegneria Strutturale

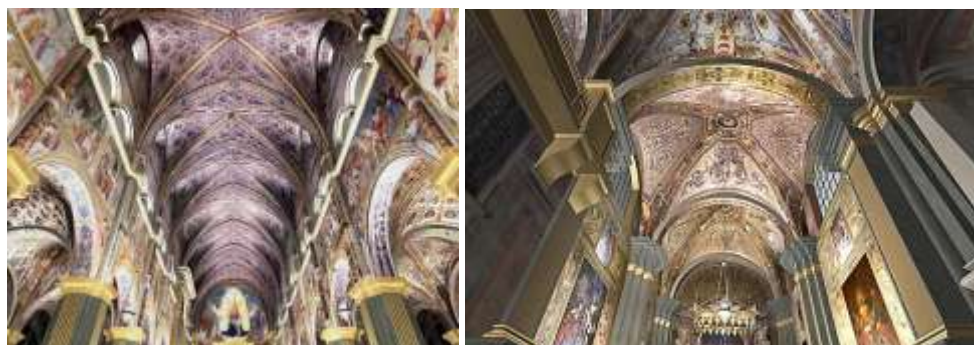
Figura 2. Restituzione degli interni del Duomo con rilievo laser-scanner.

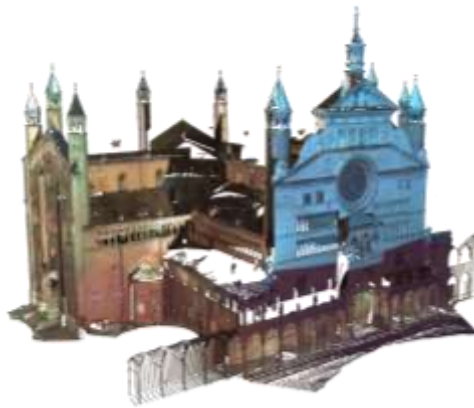
Figura 3. Restituzione di una vista tridimensionale con rilievo laser-scanner.

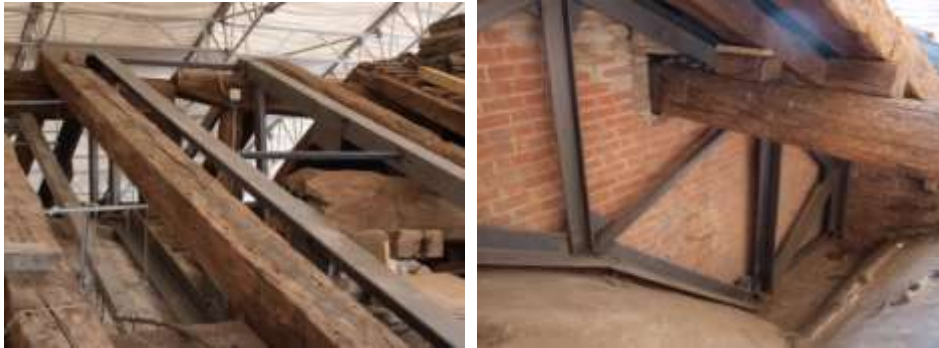
Nella parte alta del Duomo, sette travi reticolari metalliche binate (con una forma "a boomerang") sono state poste in opera nella zona del sottotetto della navata centrale ed, agendo in parallelo al sistema delle volte murarie, sono in grado di offrire un parziale contrasto alle spinte laterali indotte dalle volte stesse.

Queste "travi a boomerang", accoppiate sui due lati degli arconi presenti nel sottotetto, hanno anche la funzione di collaborare con le strutture portanti lignee del tetto, parzialmente degradate. Le travi metalliche hanno i correnti estradossali paralleli alle falde del tetto ed i correnti intradossali paralleli al profilo curvo delle volte. Le travi vengono collegate tra loro da robuste barre longitudinali, post-tesate, così da realizzare una struttura reticolare, capace di resistere ai carichi orizzontali, che si estende in direzione dell'asse della navata.

Figura 6. Immagini delle “travi boomerang”

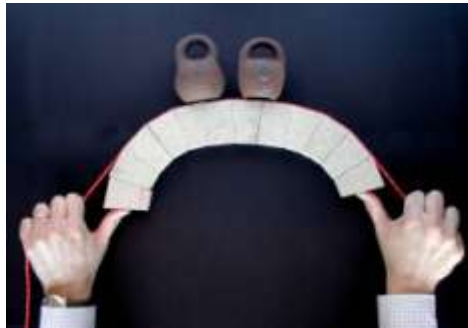
Il consolidamento mediante "arco armato" consiste nell'applicare parallelamente all'arco una fune, successivamente tesata secondo una forza assegnata. Tale fune può essere applicata sia all'estradosso che all'intradosso dell'arco. Nel caso del Duomo è stata applicata all'estradosso. Il principio di funzionamento dell'arco armato consiste nell'applicazione di una pressione radiale di confinamento sull'arco sottostante, tale da ricentrare la curva delle pressioni all'interno dell'arco così da incrementarne il coefficiente di sicurezza geometrico (Heyman, 1982), vale a dire il rapporto tra lo spessore dell'arco esistente e lo spessore dell'arco minimo necessario.

Figura 8. Arco armato estradosale: schema concettuale.

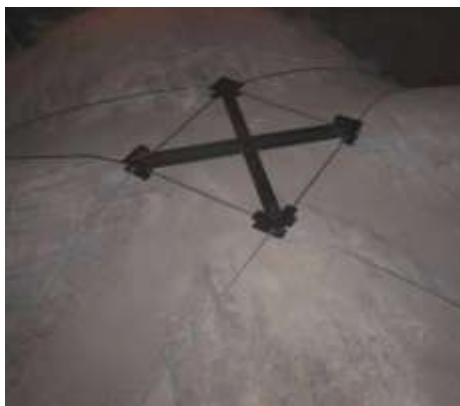
Nei transetti è stato messo in opera il consolidamento delle cupolette delle navate centrali mediante cavi incrociati disposti “a stella” al di sopra delle cupole medesime. Si tratta di una ulteriore applicazione dell’arco armato, in cui si incrementa l’area di influenza dei cavi.

Figura 10. Arco armato realizzato con cavi incrociati “a stella” al di sopra delle cupole dei transetti.

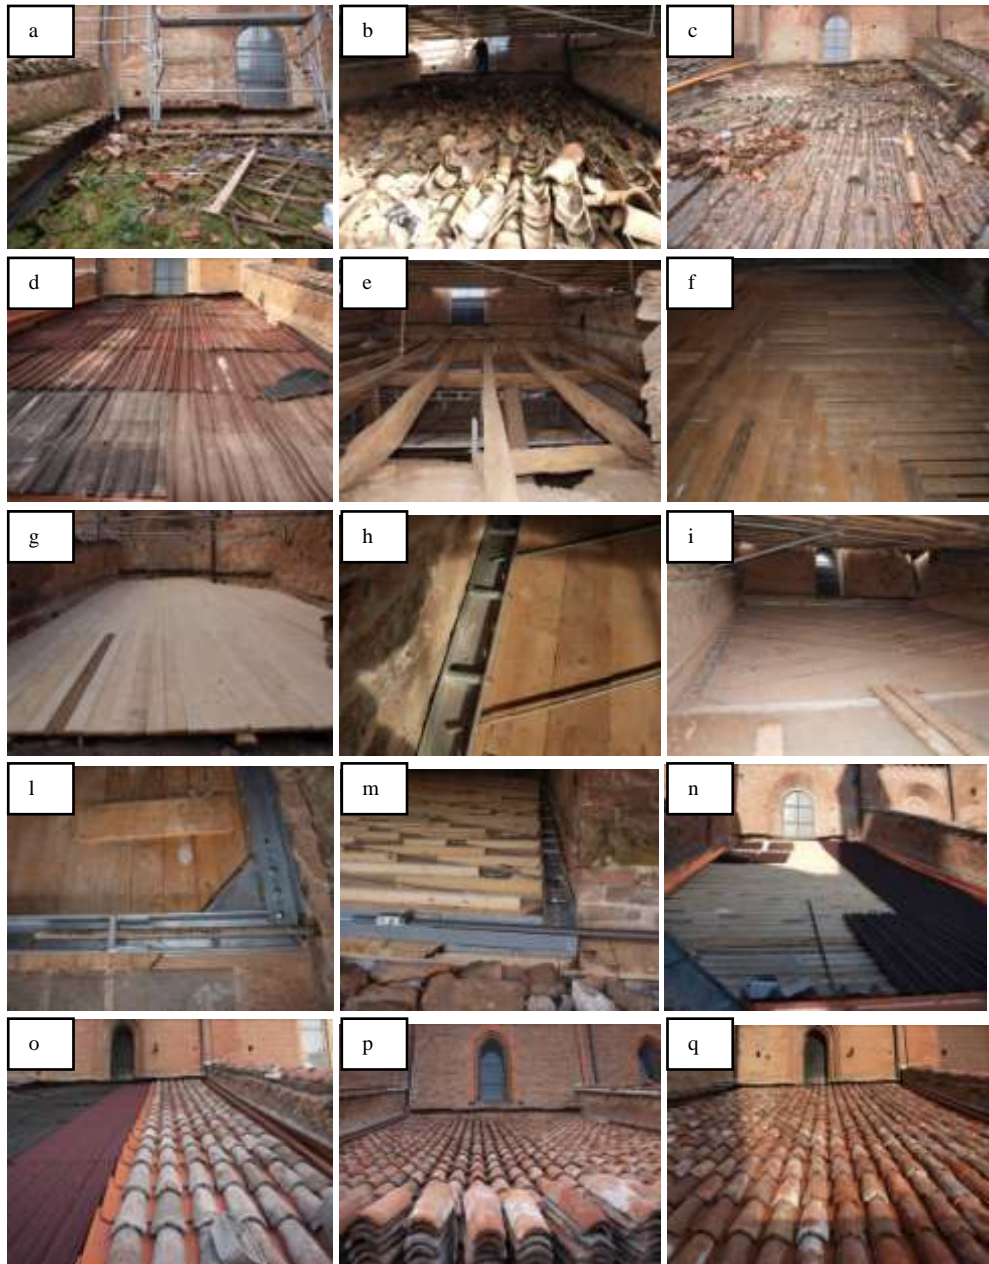
Il sistema è composto da un doppio assito ligneo collegato all'assito esistente, integrato da numerose barre diagonali incrociate con funzione di controventatura. Le barre diagonali sono collegate a profili a U perimetrali che “incorniciano” tutti i vari campi della copertura (delimitati dagli originali muretti tagliafuoco esistenti). Le cornici, a loro volta, sono ben solidarizzate alle murature con barre di inghisaggio, andando a definire così un modulo di copertura. Ogni modulo è collegato al precedente e al successivo mediante robusti spezzoni di barra Dywidag, garantendo la collaborazione reciproca per ottenere un sistema unico di “falda strutturale”, che interessa tutta la copertura.

Figura 11. Interventi sulle coperture: copertura esistente con strati di tegole sovrapposti e guaina ondulata bitumata (a,b,c,d); orditura lignea esistente (e); nuovo doppio assito incrociato (f,g); controventi in acciaio con cornice perimetrale (h,i,l,m); nuova copertura composta da guaina impermeabilizzante, ondulina sottocoppo e coppi di recupero integrati e dotati di ganci ferma coppo (n,o,p,q).

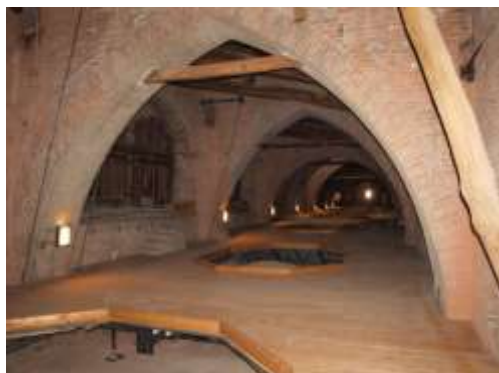
Figura 12. Il percorso di visita a livello dei matronei

Sono stati inoltre introdotti a livello dei matronei dei percorsi alternativi (si veda la foto 12) che rendono visitabili zone che normalmente rimangono inaccessibili.
