Chiesa della Manta a Manta (CN)

committenza: F.A.I. -Fondo per l'Ambiente Italiano

progettisti: Prof. Ing. Lorenzo Jurina

ultimazione dei lavori: 2004

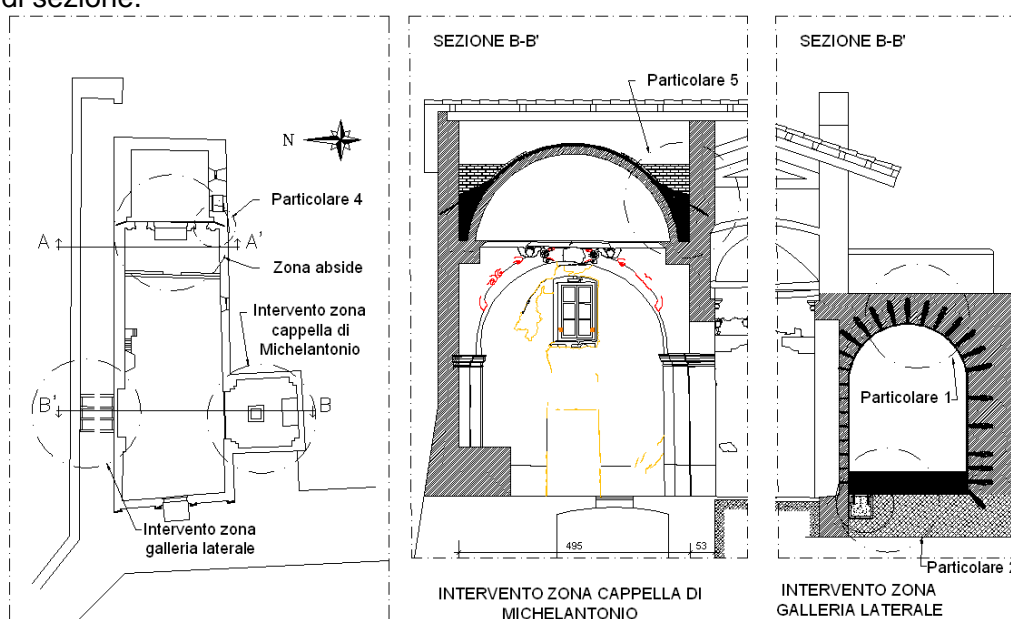
Figura 5. Tavola riassuntiva degli interventi di consolidamento previsti nella chiesa

A seguito dei sopralluoghi e delle indagini conoscitive eseguite sulle murature della chiesa, è emersa la presenza di alcuni dissesti puntuali, localizzati nella zona absidale, nella cappella di Michelantonio e nella galleria laterale.

L'intervento proposto per porre rimedio a tale fenomeno in atto, consiste nel posizionamento di una nuova catena affiancata alla parete ovest dell'abside; essa è stata realizzata con una barra in acciaio inox, inghisata alla muratura con resina epossidica. Il tensionamento della catena avviene mediante due tenditori, anch'essi in acciaio inox, costituiti da un tubo tondo filettato all'interno, posti in un apposito alloggiamento realizzato nella muratura.

In seguito si è proceduto con il consolidamento della muratura della zona ovest della cappella (come indicato sulla tavola di progetto), da attuarsi mediante la predisposizione di un reticolo di fori, eseguiti con una leggera inclinazione verso il basso, allineati orizzontalmente e verticalmente ad una distanza costante di 40 cm uno dall'altro. Al loro interno è stata iniettata una miscela di leganti idraulici e cariche di elevata finezza, priva di cemento.

Una volta bloccato il fenomeno di cedimento delle fondazioni si è intervenuti all'estradosso della volta, realizzando una cappa in malta di calce idraulica e cocchiopesto dello spessore di 6cm, da gettare previa accurata pulizia della superficie della volta stessa. In tale spessore è stata annegata una rete elettrosaldata da 8 mm di diametro, 15 x 15 cm, interrotta in corrispondenza dei quattro

Tale cappa è stata poi collegata alle murature perimetrali mediante connettori a parete costituiti da barre in acciaio inox A posati con inclinazione sull'orizzontale di circa 30° e inghisati con resina epossidica.
