## Ex Noviziato dei Gerolomini a Ospedaletto Lodigiano (LO)

*committenza:* Ministero dei Beni culturali  
*progettisti:* Prof. Ing. Lorenzo Jurina  
*ultimazione dei lavori:* 2004

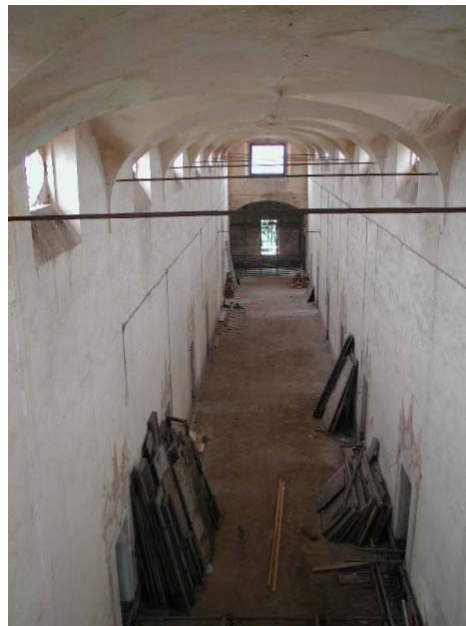
Dal sopralluogo effettuato e dall'analisi dettagliata del quadro fessurativo è emerso uno stato di degrado strutturale della muratura del Noviziato. Malgrado gli incatenamenti realizzati in varie epoche, si comprende come le spinte orizzontali trasmesse dalle volte ai muri perimetrali non siano state adeguatamente controbilanciate. Questo fenomeno è stato probabilmente accentuato dalla presenza di sovrastanti capriate lignee degradate, in cui i puntoni esercitavano anch'essi una spinta orizzontale. Pertanto i muri della lunga navata tendevano ad allontanarsi tra loro.

Figura 1. Vista della grande aula centrale dell'ex Noviziato.

L'intervento ha previsto l'introduzione di "graffette" metalliche, (catene metalliche estradossali) da mettere in opera per opporre un contrasto alle forze orizzontali esercitate dalle volte a crociera.
