Torre Civica a Mortara (PV)

committenza: Comune di Mortara

progettisti: Prof. Ing. Lorenzo Jurina, Arch. Alberta Chiari

ultimazione dei lavori: 2005

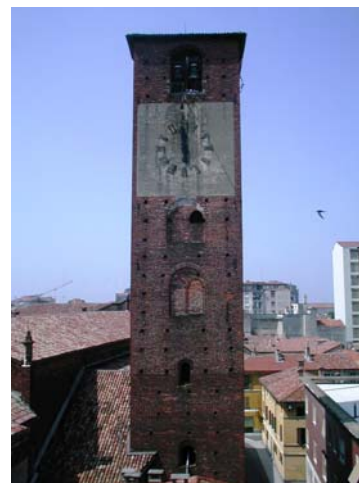
Figura 1. La Torre Civica di Mortara.

L'intervento sulle strutture murarie è stato finalizzato alla messa in sicurezza del campanile, staticamente compromesso in modo evidente dai fenomeni di degrado rilevati.

- la **sigillatura delle principali lesioni** e l'iniezione di riempimento con malta compatibile con l'esistente;
- la **cucitura di una grande fessura** passante sul lato nord tramite barre in acciaio inox, di piccolo diametro, poste a cavallo della discontinuità strutturale

- una serie di **microcuciture**, inclinate di 30° rispetto alla parete, finalizzate al fissaggio del paramento esterno distaccato al sottostante supporto murario, tramite elementi in acciaio inox aventi la funzione di "spilli", in grado di collegare le parti pericolanti a quelle solide più interne. Sono seguite iniezioni di malta di riempimento, compatibile con l'esistente, per ripristinare l'adesione tra paramento esterno ed interno, e conferire continuità alla struttura portante;

- la realizzazione di **tirantature perimetrali** aventi funzione cerchiante, posizionate internamente al campanile, raso muratura, inghisate in essa con resina epossidica;

- il **ripristino murario** della "lacuna" del paramento esterno in corrispondenza dello spigolo sud-ovest, lasciando traccia del nuovo intervento;
- l'inserimento di **tiranti radiali di confinamento nelle buche pontae**, in grado di contenere la deformazione trasversale della muratura. Questo intervento ha previsto l'alloggiamento di tiranti in acciaio inox, fissati all'interno delle buche pontae con malta compatibile dotata di buona aderenza con l'esistente, caratterizzata da un'elevata resistenza e deformabilità. I tiranti sono stati tesati tramite piastre di contrasto, interne alle buche pontae ed opportunamente arretrate rispetto al filo esterno della muratura, in modo da risultare poco visibili e quindi poco invasive dal punto di vista estetico. La tesatura dei vari tiranti, da valutare in sede di progetto e da controllare periodicamente a lavori eseguiti, ha permesso di confinare
