Ex Cotonificio a Cormano (MI)

committenza: Comune di Cormano

progettisti: Prof. Ing. L. Jurina, Arch. S. Santambrogio,
Arch. A. Rastelli, Arch. S. Petrucci,
Ing. D. Cavecchia, Ing. E. Riccardi

ultimazione dei lavori: 2010

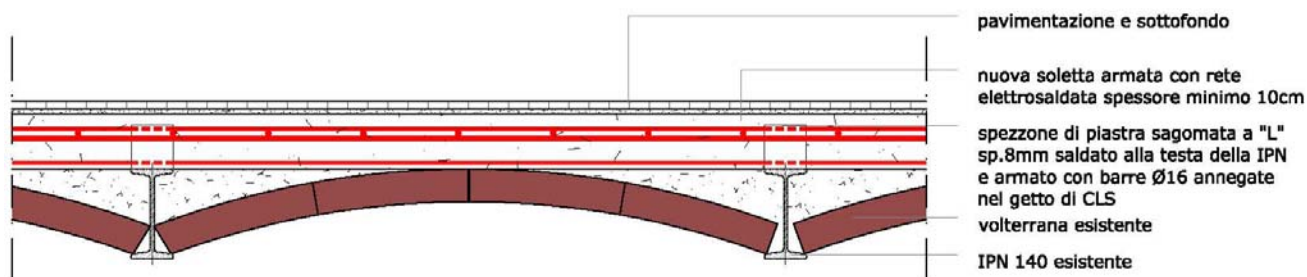
Figura 4. Sezione trasversale di un solaio del piano terra allo stato di progetto.

Il **solaio al piano terra** in volterrane era composto da un'orditura di travi principali in acciaio tipo INP 140, da uno strato di sottofondo dello spessore di 15cm sopra il quale poggiava un pavimento ligneo dello spessore di 2cm. Le verifiche ai nuovi carichi risultavano negative, quindi è stata presentata una proposta di intervento consistente nel consolidamento delle voltine in laterizio mediante **l'aumento della sezione resistente** con saldatura di profili a L dello spessore di 8 mm e con barre $\varnothing 16$ mm lungo la sezione trasversale; a completamento dell'opera è stata prevista una gettata di calcestruzzo dello spessore minimo di 10cm con doppia rete elettrosaldata $15 \times 15 \varnothing 12$ mm, ed uno strato di sottofondo per la posa della pavimentazione. Anche questo sistema, seguendo i principi del minimo intervento, si adopera ad integrare la struttura esistente con un rinforzo nuovo che ne vuole migliorare le caratteristiche strutturali, senza sostituirsi ad essa.

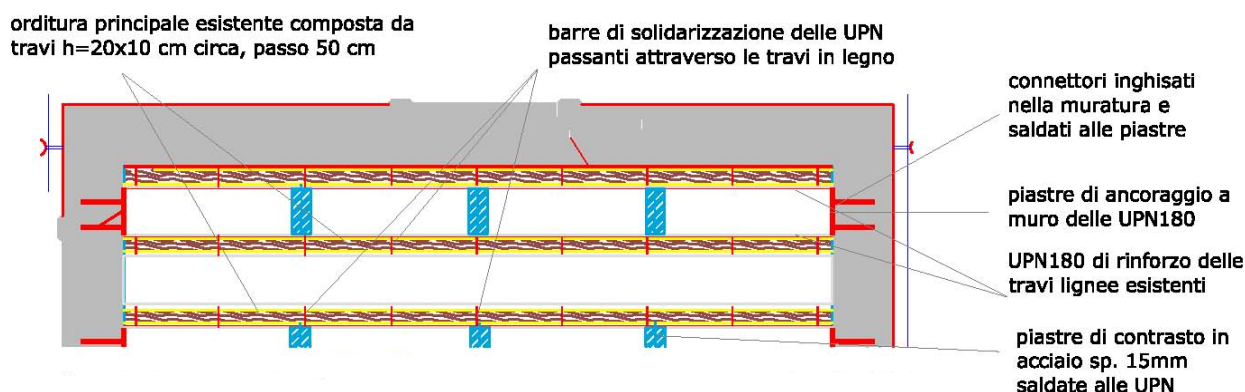
Figura 8. Stralcio di pianta del solaio di piano primo con il consolidamento intradossale.

Parte dei solai di primo piano sono stati consolidati mediante un intervento intradossale consistente nella **connessione di profili in acciaio ai travetti lignei** al fine di garantire una maggior resistenza. La scelta è ricaduta sull'applicazione di travi in acciaio tipo UPN 180, una per ciascun travetto ligneo; ciò ha portato a definire uno schema di profili in acciaio a campate alternate. Alle UPN 180 sono state saldate 3 piastre di contrasto in acciaio equispaziate, dello spessore di 15 mm, mentre alcune piastre di ancoraggio saldate al profilo ed inghisate nella muratura hanno permesso la connessione con le pareti evitando scassi massicci. Un'ulteriore piastra in acciaio dello spessore di 15 mm è stata posizionata orizzontalmente, saldata in opera all'UPN e alla piastra di contrasto per evitare qualsiasi forma di svergolamento.
