## Chiesa di San Rocco a Lomello (PV)

*committenza:* Comune di Lomello

*progettisti:* Prof. Ing. Lorenzo Jurina, Arch. Alberta Chiari, Arch. Massimo Cunegatti

*ultimazione dei lavori:* 1999

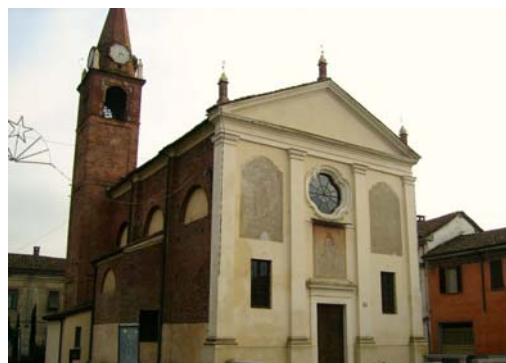
Figura 1. La Chiesa di San Rocco a Lomello (PV).

Prima dell'intervento del 1999 le condizioni generali della Chiesa di San Rocco in Lomello e, soprattutto, quelle del suo campanile apparivano davvero preoccupanti, con alcune lesioni sui paramenti ed un diffuso degrado delle facciate.

Il campanile inoltre era caratterizzato da un accentuato fuori piombo in direzione Nord e la struttura, costruita in parte sopra ad una parete preesistente, era evidentemente fondata su una base di appoggio non omogenea.

Dal punto di vista strutturale è possibile affermare, in conclusione, che i problemi dell'edificio traggono origine dalla **manca di elementi** (contrafforti e catene) **in grado di contrastare efficacemente le spinte orizzontali** indotte dalle coperture spingenti.

Questa situazione è risultata aggravata dalla peculiare modalità di costruzione della chiesa, articolata in fasi successive e, naturalmente, dalle caratteristiche del suolo che ha indotto cedimenti al campanile.

Ne è conseguita la necessità di interventi che hanno teso a contrastare le spinte orizzontali e che, contemporaneamente, hanno cercato di restituire all'edificio quella monoliticità che le fasi di costruzione successive non gli hanno consentito di mantenere.

Inserimento, nel corpo basso dell'edificio, di **catene in acciaio inox** di diametro 24 mm, o in barre diwidag di diametro 20 mm opportunamente protette contro la corrosione, che hanno realizzato l'ammorsamento tra le varie pareti, contrastando efficacemente le forze orizzontali esercitate dalle volte spingenti.
