**GIORNATE ITALIANE DELLA COSTRUZIONE IN ACCIAIO  
RIVA DEL GARDA 15-16-17-18 ottobre 1995**

**IL CONSOLIDAMENTO STRUTTURALE  
DELLA TORRE SAN DALMAZIO A PAVIA**

Lorenzo Jurina

Dipartimento di Ingegneria Strutturale - Politecnico di Milano

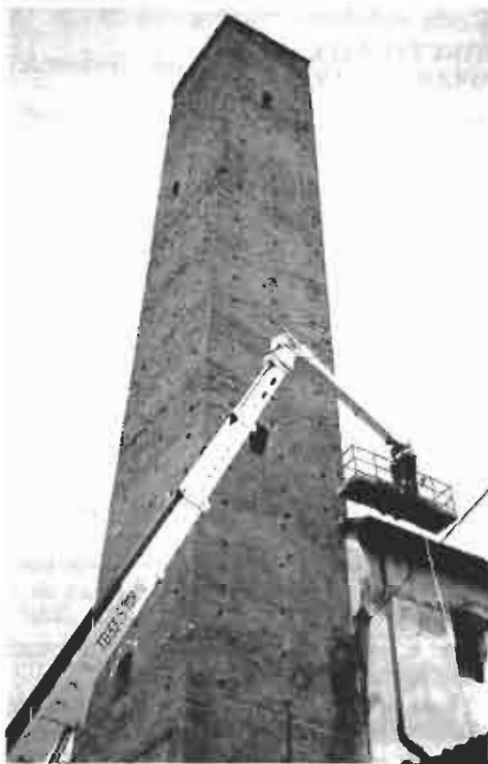
*Fig.1 - La torre come si presenta oggi, al termine degli interventi di consolidamento, senza alcun elemento esterno tranne la gabbia di Faraday, installata in sommità.*

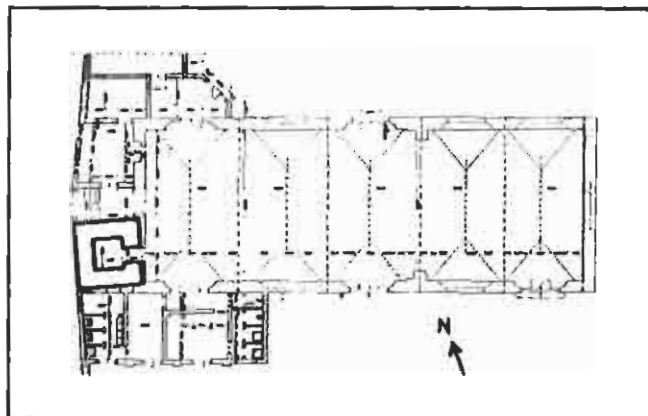
*Fig.2 - Pianta della Torre e della Chiesa di San Dalmazio*
