LORENZO JURINA, RENATA DE-  
MARTINI / **PAVIA, CASTELLO  
VISCONTEO (1926-1997):  
UN "SOSTEGNO" PER  
AMBROGIO ANNONI**

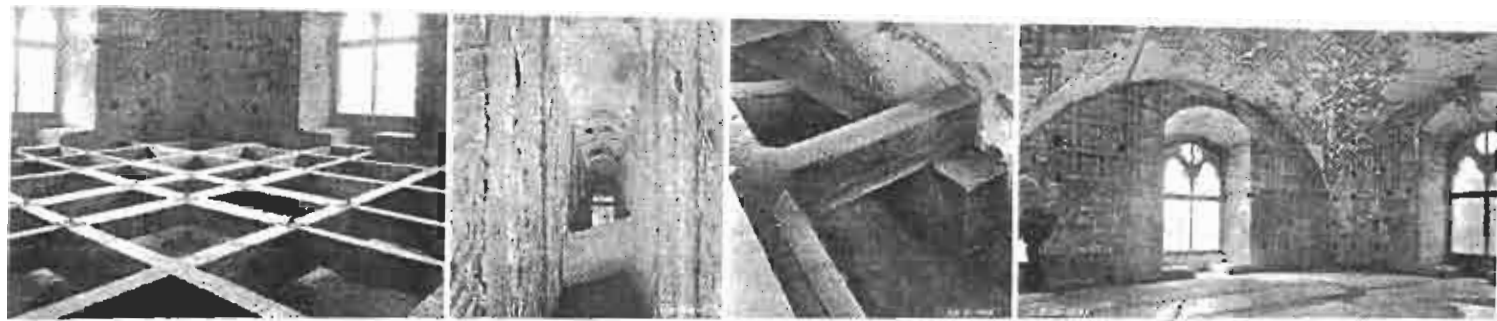
a sinistra a destra: solaio in cemento armato, con travi incrociate, alzato sopra la volta della sala azzurra nel 1929; il castello scorteo di Pavia, in Anni dell'attacco di Aschiera Militaria, fasc. Roma, agosto 1934, p. 57; piano della scalcatura (posto nella parte nord della sala sud-ovest), attraversato dal puntone (H. Balducci), restauri del Castello Visconteo di Pavia, 29 ottobre 1933, p. 55; puntone tallato, con inserimento di trave, lungo la parete nord del salotto in cemento armato, sovrastante la volta della sala azzurra, 23 settembre 1933 (Musei civici, Pavia); veduta della sala al primo piano della torre sud-ovest, 3 ottobre 1933 (Musei civici, Pavia).

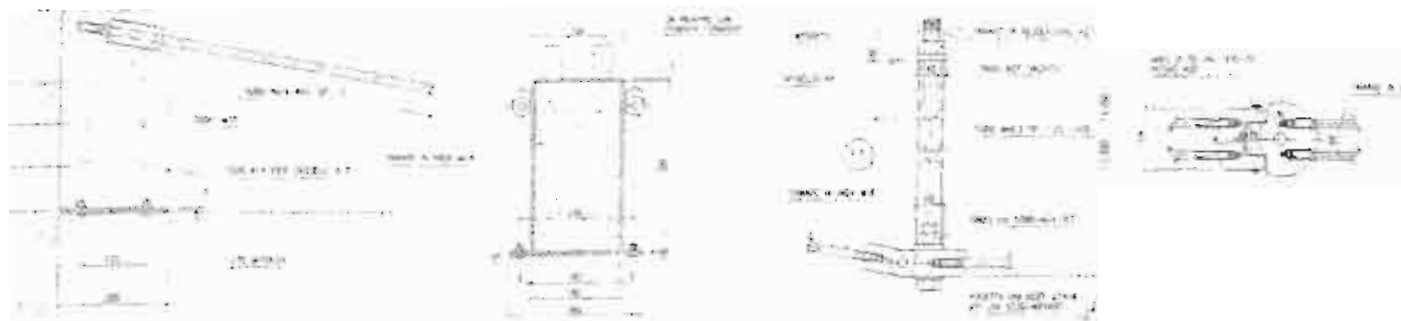
Dall'alto in basso  
 viene dello stato  
 di fatto del gratic-  
 cia in cemento  
 armato nel 1996,  
 foto di progetto  
 dell'ordito in ce-  
 mento armato con  
 l'aggiunta della  
 nuova struttura in  
 acciaio inox

parte modificata la configurazione originaria. Il sopralluogo evidenzia da subito l'esistenza di un fenomeno di inflessione che riguarda la parte centrale della struttura in cemento armato, abbassata di 3 cm circa rispetto alle estremità. Anche i tiranti metallici risultano notevolmente inflessi, quasi fossero instabilizzati, ossia trasformati in elementi compressi, anziché tesi. Scartate le iniziali congetture, lo stato di fatto del graticcia induce a considerare la possibilità di un abbassamento viscoso dello stesso, ossia di un cedimento lento sotto il carico costante, tipico delle strutture in calcestruzzo, dovuto al peso proprio ed alla più recente pavimentazione. Tale fenomeno ha causato l'abbassamento delle travi rispetto alla volta che è rimasta sostanzialmente immobile, comportando una compressione nei tiranti, instabilizzati per carico di punta, ed il collasso del pavimento, che in seguito all'inflessione del grigliato diventa un elemento strutturale di modesto spessore compresso nel proprio piano. Il fatto è favorito dalla mancanza di staffe di collegamento tra il graticcia in cemento armato ed il soprastante getto in cemento armato; questo implica una sezione resistente ridotta e di tipo rettangolare, anziché a forma di "T", che sarebbe risultata più efficiente nei confronti dei carichi e dei cedimenti. Inoltre, l'instabilità dei tiranti in acciaio si sarebbe evitata se questi non fossero risultati così strettamente vincolati, con vincoli bilaterali, alle due estremità. Se il grigliato in cemento armato si fosse mantenuto nella configurazione originaria, l'eventuale cedimento della volta sarebbe stato contrastato dai connettori metallici, che avrebbero lavorato come tiranti. Al contrario, l'inflessione viscosa delle travi in cemento

armato, accompagnata dallo stato invariato delle vele, ha comportato, per i connettori, un funzionamento a compressione, con conseguenze gravi per la struttura della volta e con rischio di punzonamento [15].

L'ipotesi di un cedimento viscoso del grigliato superiore trova conferma nel subitaneo riacquisto della forma verticale dei tiranti, in seguito alla rimozione, per carotaggio, di una modesta porzione di soletta in corrispondenza della testa degli stessi. Il tutto è accompagnato dal sollevamento del bullone di estremità nei confronti della piastra di contrasto, solidale al grigliato.
