Analisi e progetto

Archeologia del costruito e interventi di consolidamento

Lorenzo Jurina, Politecnico di Milano
Gian Paolo Treccani, Università di Reggio Calabria

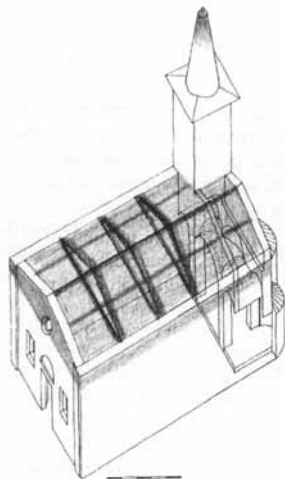
Figura 4

Fig.4, Chiesa di S. Andrea del Ghisone, Schema assonometrico dell'interfaccia di fase n.5 (in grigio più scuro sono indicate le parti aggiunte in questa fase)
