## CASTELLO della MANTA (CN)

*committenza:* FAI- Fondo per l'Ambiente Italiano  
*progettisti:* Prof. Ing. Lorenzo Jurina,  
 Arch. Francesca Fossati  
*ultimazione dei lavori:* 2004

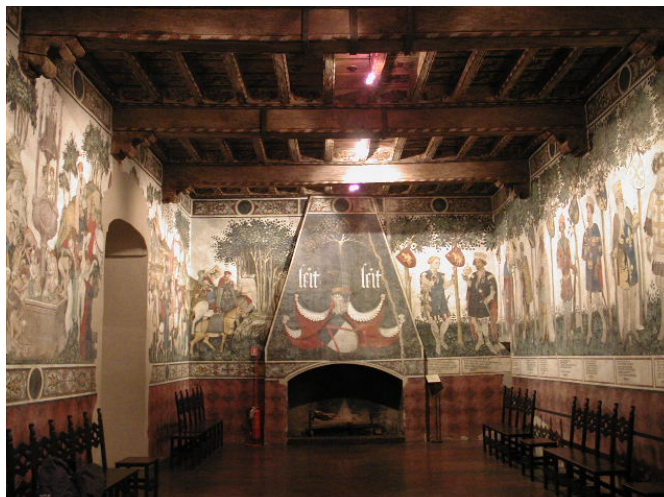
Figura 4. Il Salone Baronale.

L'intervento di consolidamento del solaio di copertura del salone baronale è consistito nella realizzazione di un solaio ligneo indipendente dalla struttura esistente interessata da fenomeni di dissesto strutturale e ad esso sovrapposto senza contatto.

Il nuovo solaio ligneo, costituito da pannelli multistrato BBS con funzione strutturale, in legno di abete dello spessore di 17,1 cm, moduli di 125 cm opportunamente maschiati tra di loro, è stato ordito nella direzione della dimensione minore della stanza, e appoggiato per circa 70cm, sulla risega esistente nella muratura, previamente livellata e regolarizzata.

Al di sopra delle travi è stato posto in opera un assito in legno di finitura diffusamente chiodato al multistrato sottostante, posto nella direzione ortogonale al multistrato (ossia secondo la direzione maggiore della stanza).
